劣化した耐候性鋼の塗装仕様の作成

社団法人 日本鋼橋塗装専門会
耐候性鋼材塗装研究分科会

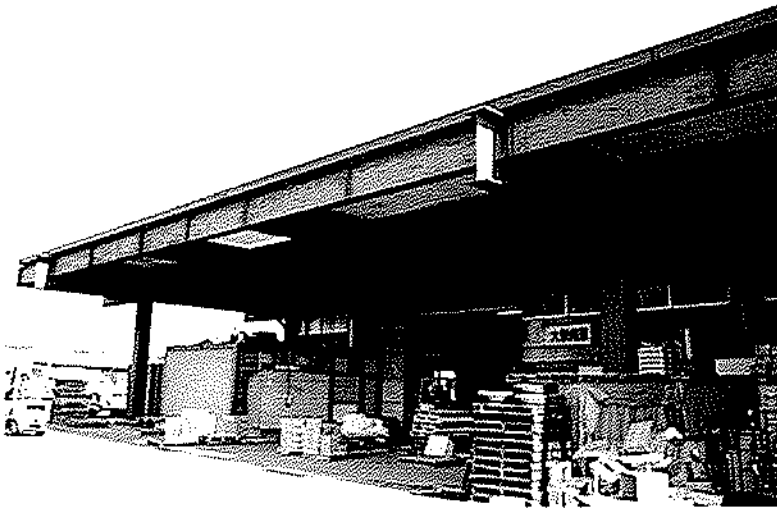
青果市場は魚市場とほぼ同様の構造であるが、部分的には建設当初に早期安定さび化処理目的に使用したウエザーコートが残滓が散見された。おそらく魚市場も同様の処理がなされたものと推察される。

青果市場（未施工）
部分的に色の濃い箇所は
錆化促進剤の影響と思われ
る。

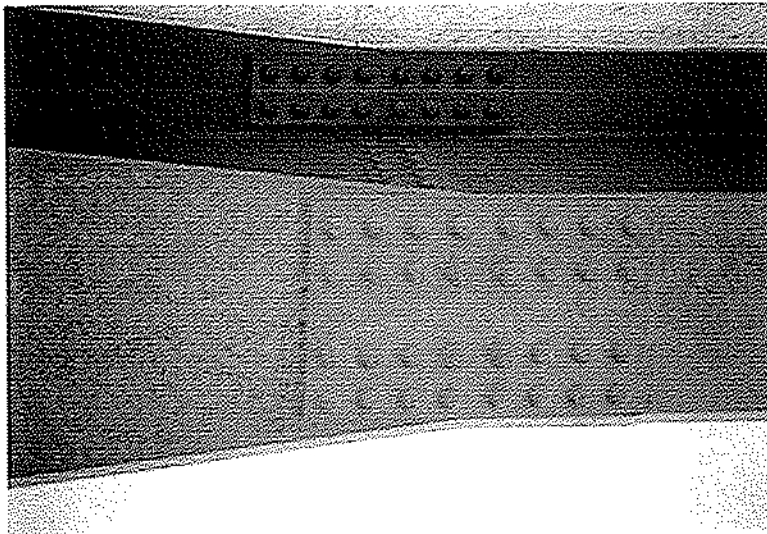
再塗装未施工の青果市場は、現状では安定さび層を実見することが出来なかった。

ウェザーコート処理の痕跡部位と発錆部位との色相が明らかに判別でき、手掌で擦ると浮き錆が付着する状況であった。また、柱根元のコンクリート巻き部分では、内部の鋼材が腐食膨張しているのが確認された。当該物件はほぼ埠頭に隣接し、荒天時には直接的に海水の飛散を受ける立地環境にあり、1987年に中間報告として作成された「無塗装耐候性橋梁の設計・施工要領（案）」では、無塗装耐候性鋼材の適用可能地域から除外されるべき立地条件にあり、いわゆる塩害地域に相当する。

青果市場（未施工）
梁部分の発錆状況。
クレーター状にある
程度の深さまで錆が
進行している。

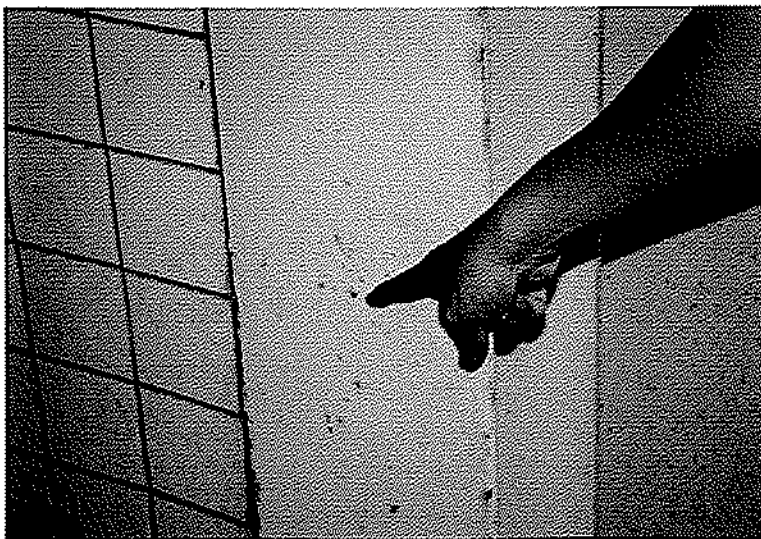
塗装仕様は、変性エポキシ樹脂系下塗+ポリウレタン中・上塗で、施工後約1年を経過しての見学であったが、部分的にごくわずかの発錆が見られたほかは溶接、添接部を含め概ね良好であった。

青果市場（既施工）
柱部分に生じたさび
の状況。
H.8年度施工

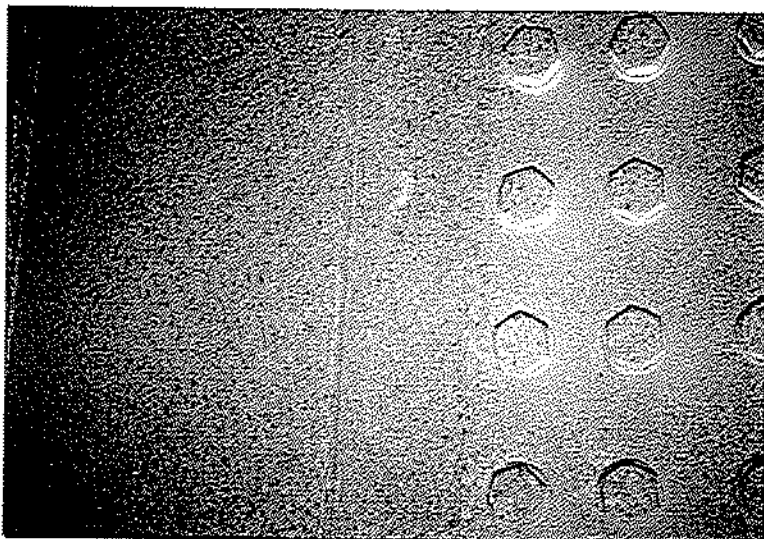
なお、当該施工区間に隣接する未施工部位の耐候性鋼材の状況を観察したところ、隅々に板厚減少および下フランジ上面層状剥離さびが散見されるのと、ほとんど全面に浮いた状態での赤褐色錆層の発生を確認した。

橋梁
耐候性鋼材の状況
浮き錆がある
所は錆化促進剤の影

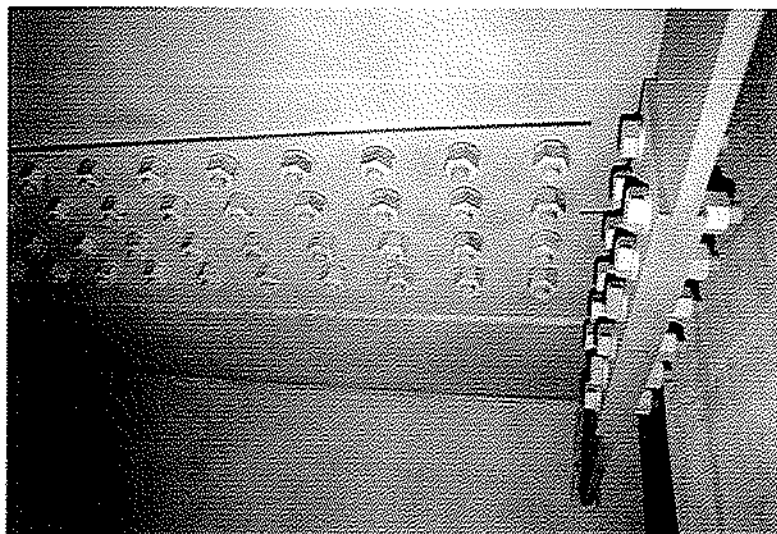
橋梁
ガーネットによる
ブラスト除錆後の
状況
よく除錆されている。

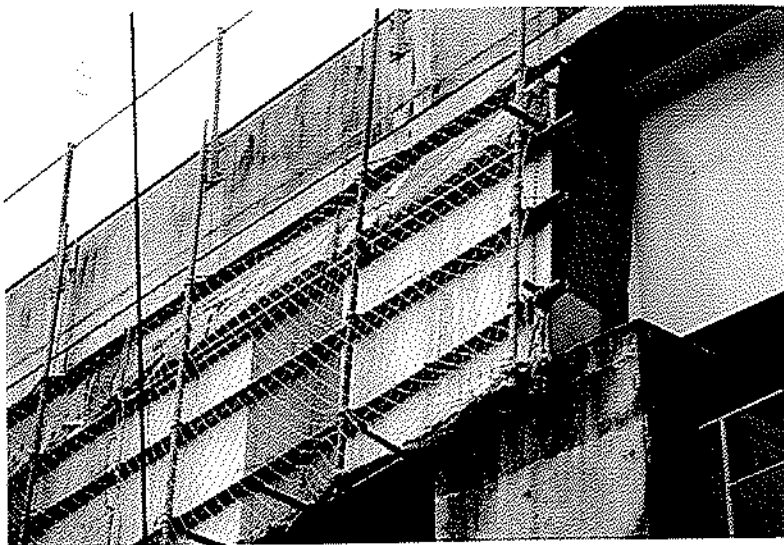
橋梁
側面防護の状況
コンパネ上部は厚手
の透明シートで仕切
って明かり取りとし
ている。
