塩分付着による塗膜はく離と付着塩分の分析

(社) 日本鋼橋塗装専門会

1 はじめに

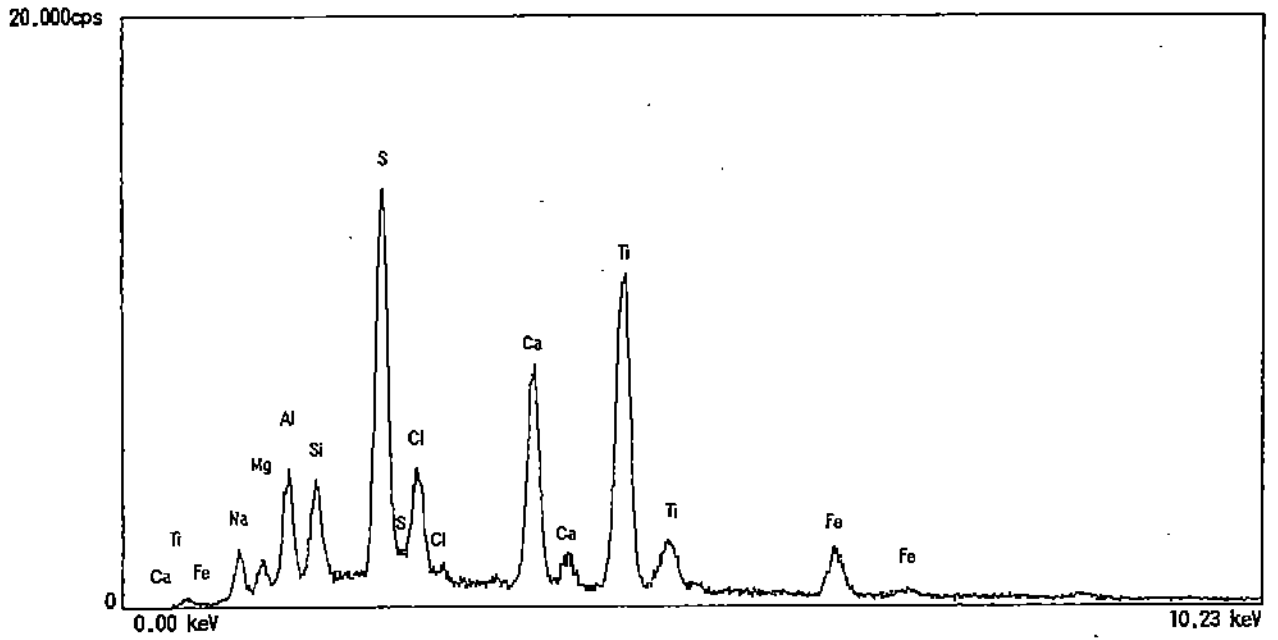
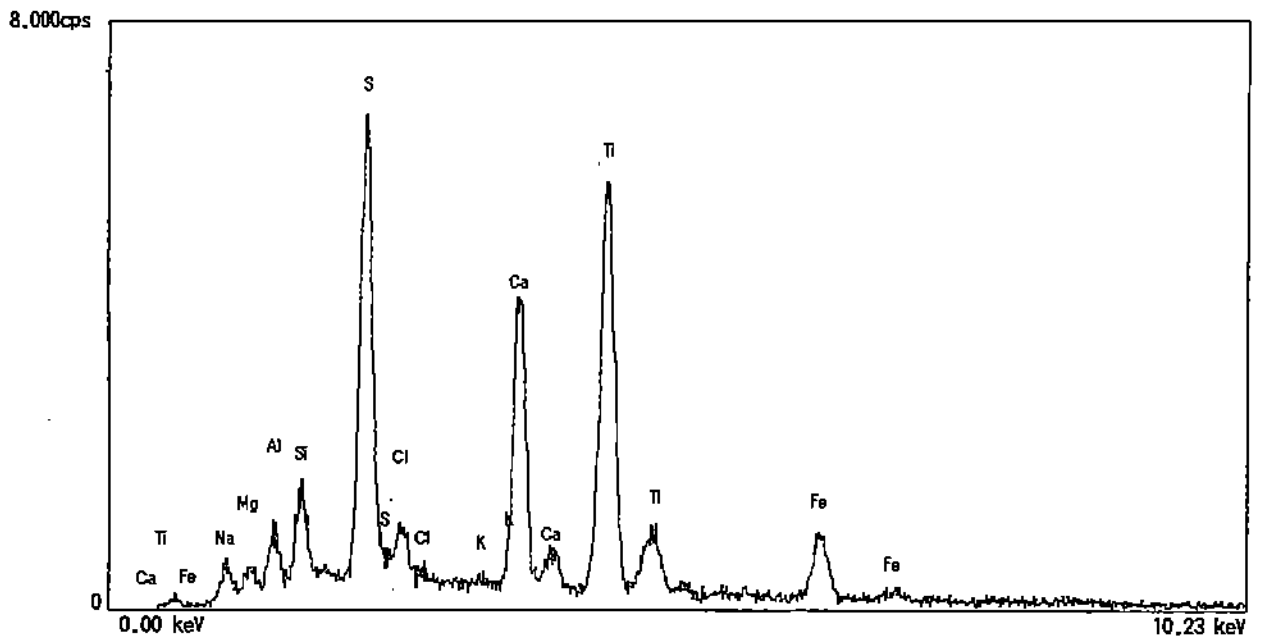
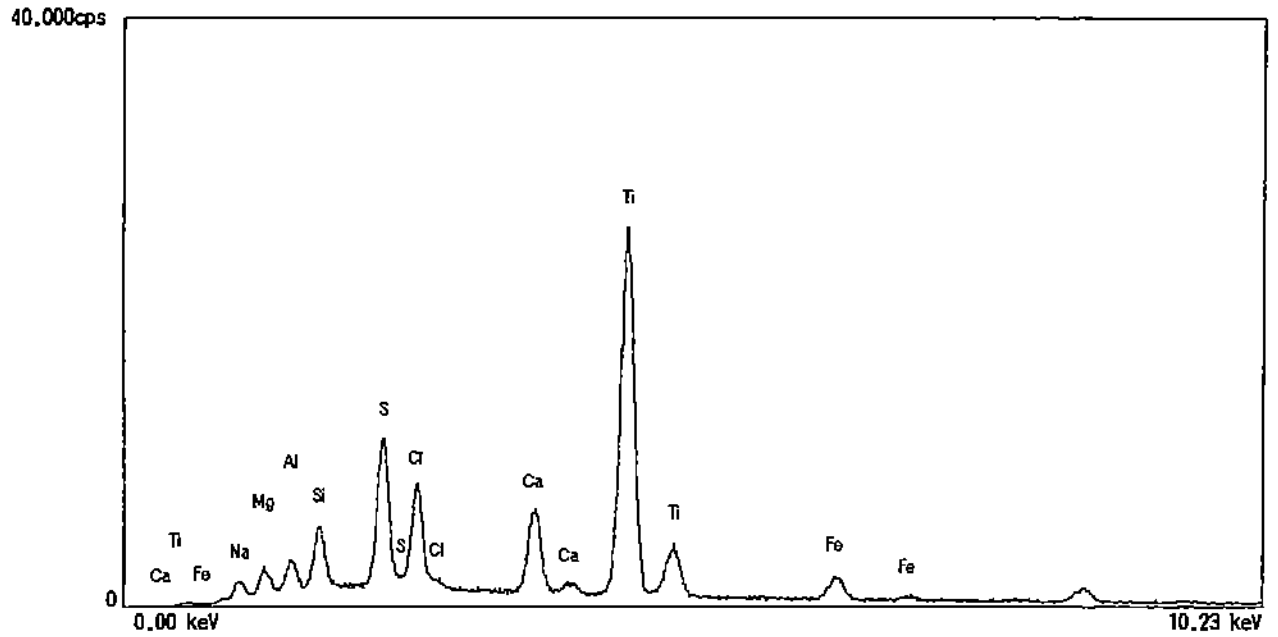
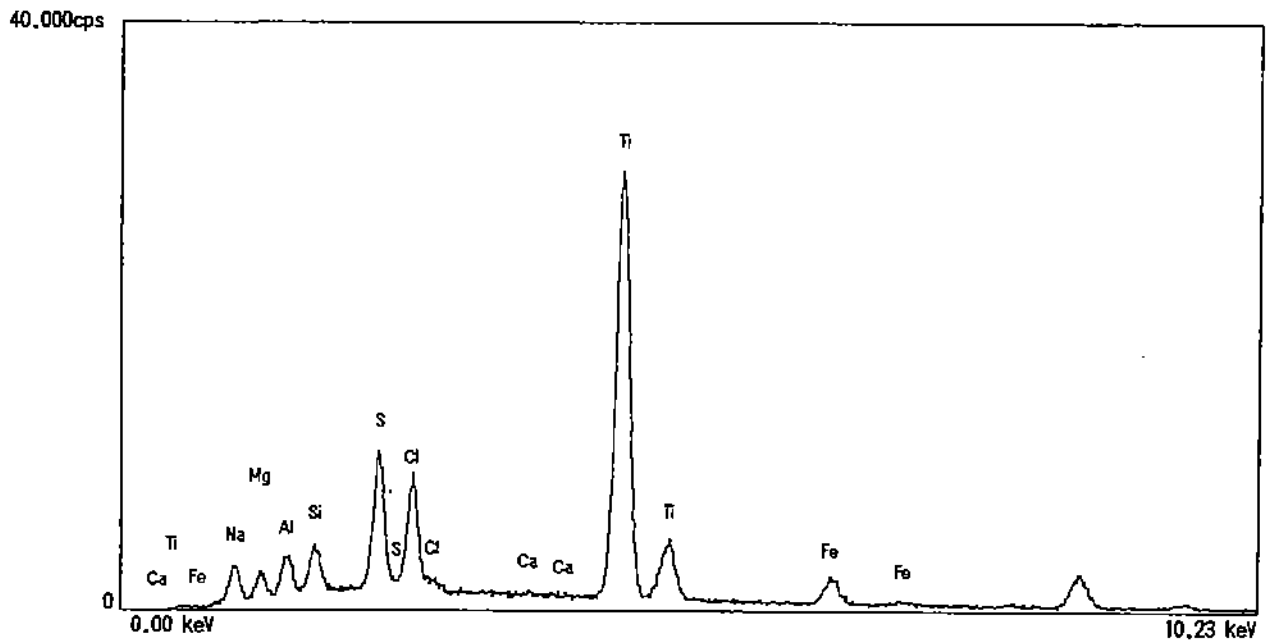
図1. はく離塗膜のEDX元素分析結果

はく離したエポキシ樹脂塗料塗膜面について EDX 元素分析を行った。

分析値は、付着物と中塗り塗膜表面を合わせたものが得られる。

検出された元素を、付着物からの成分と塗膜からの成分及び水可溶性成分と水難溶性成分に分類すると、表7のようになると思われる。

(1) はく離層間には、100 mg/m²を越える塩分 (NaCl) が認められた。

塗膜外面の塩分付着量は 10 mg/m²以下であることから、この塩分は現場塗装前に、輸送あるいは保管の過程で付着したものと考えられる。

塗膜はく離の原因となっている海塩は、桁の運搬・保管の過程で長期間にわたって付着してきたものであり、架設現場で付着することは少ないことが推定された。したがって、海塩の付着した桁は現場塗装前に作業のし易い保管場所で水洗してから現場に搬入すれば、層間はく離は可成り防止することができると考えられる。

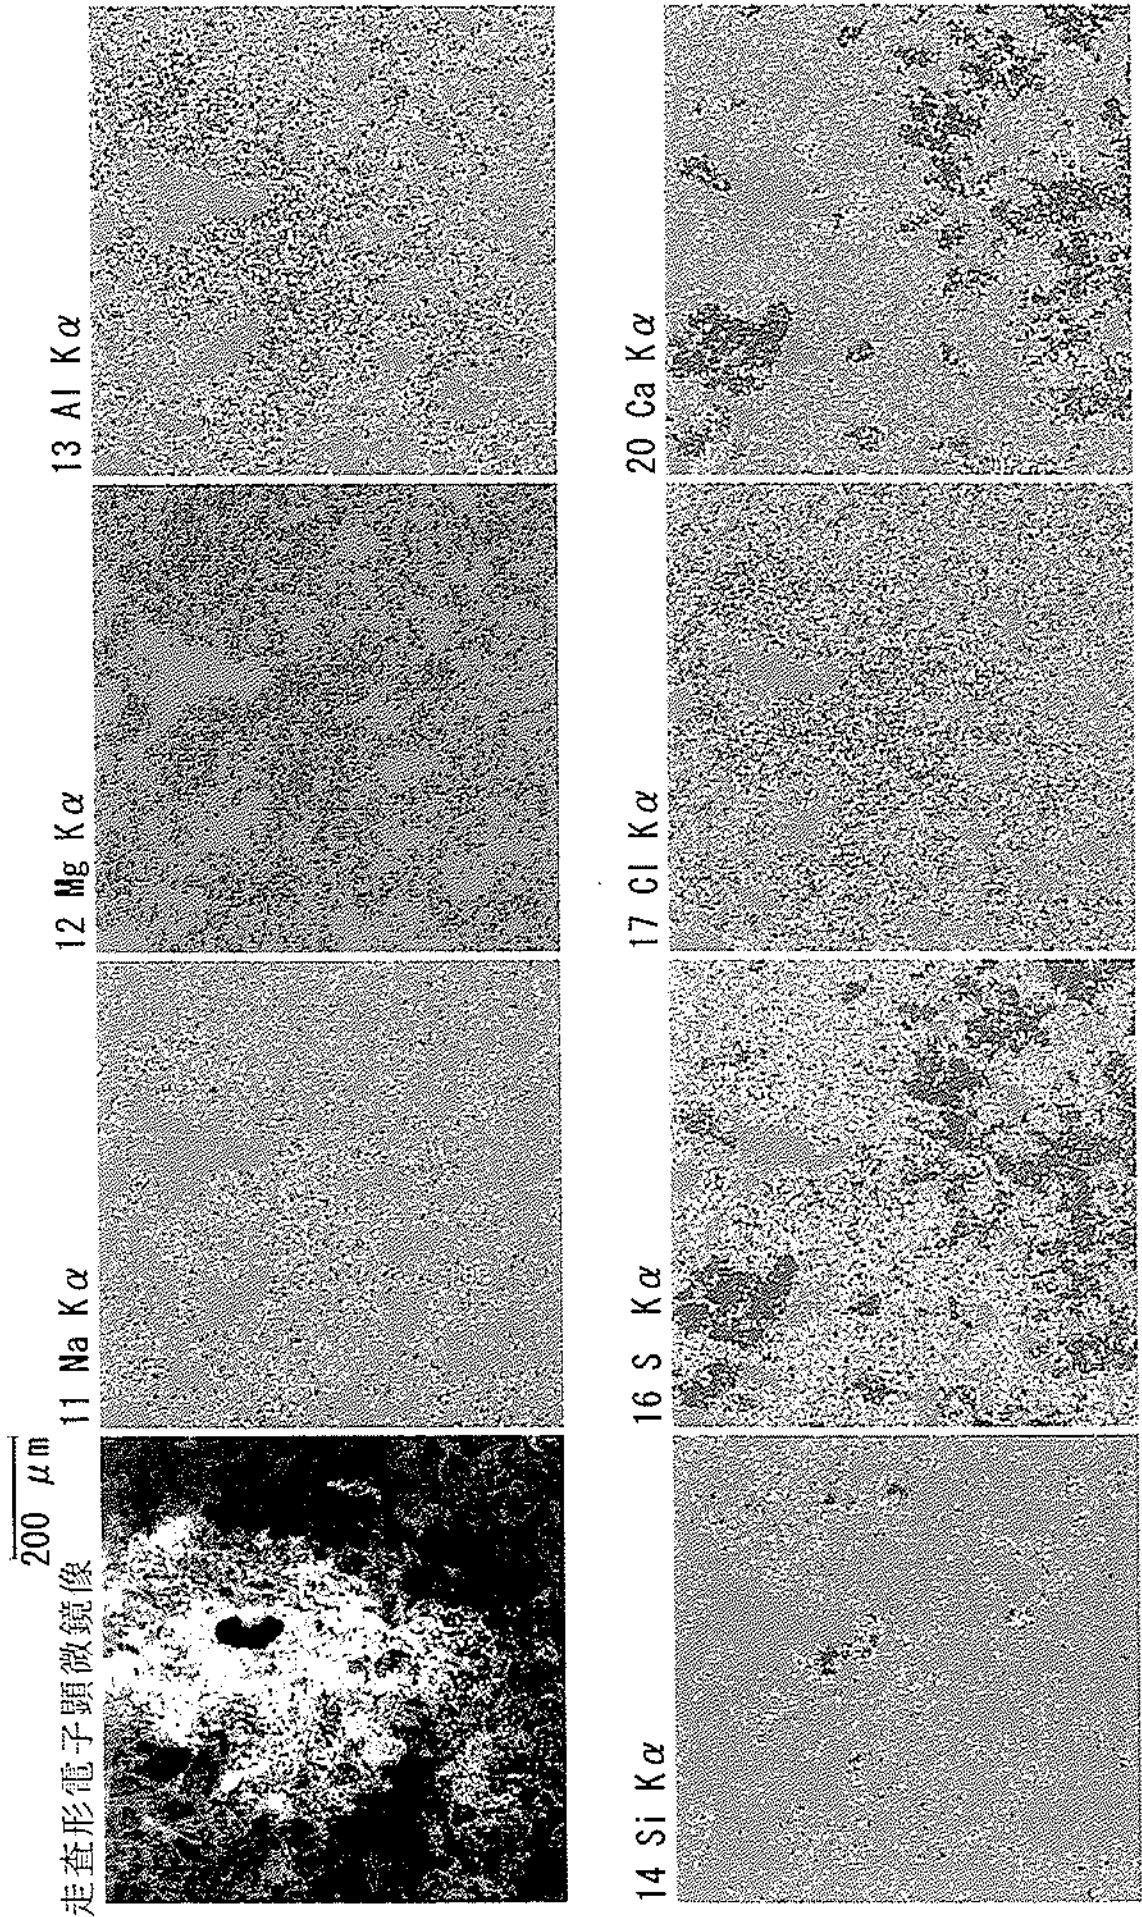
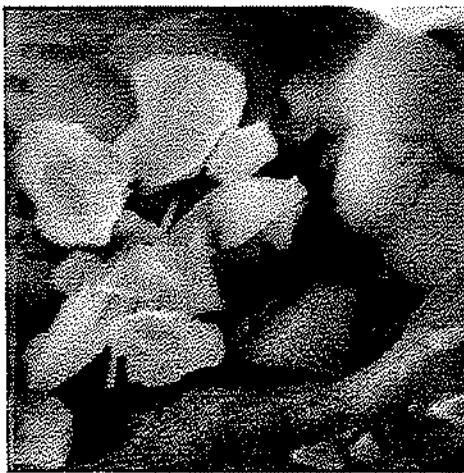
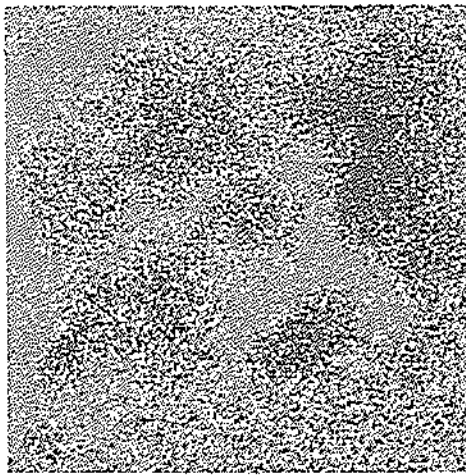
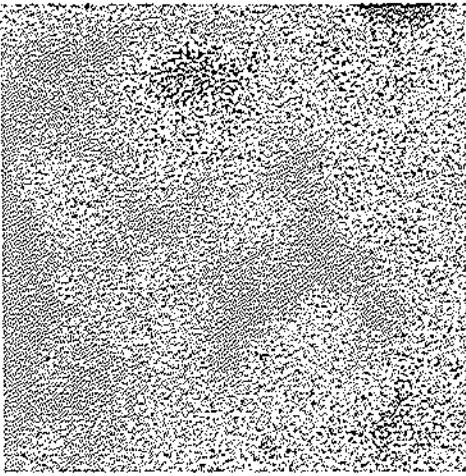
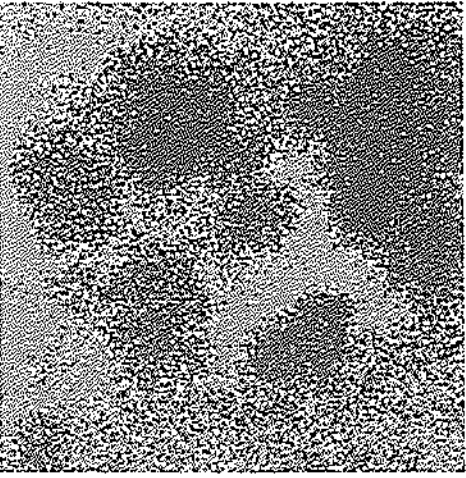
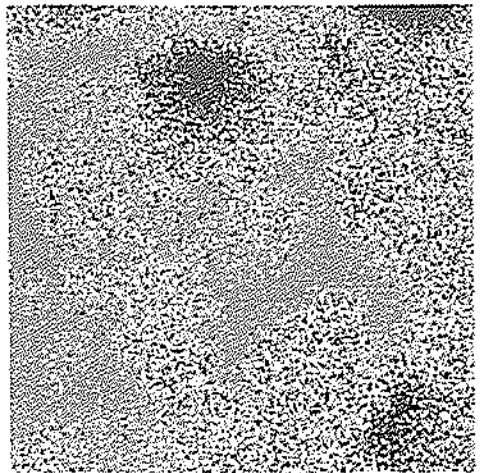
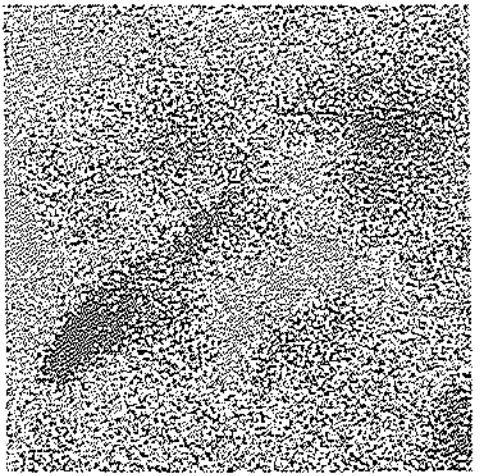
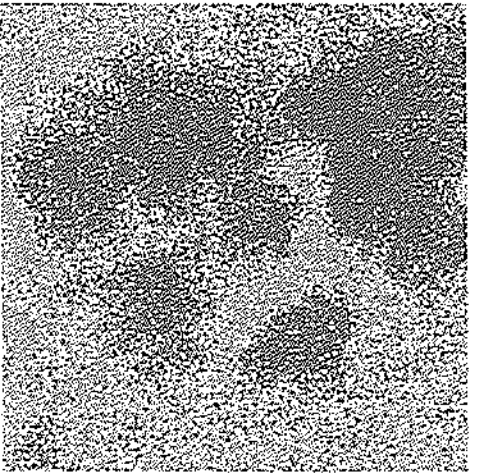
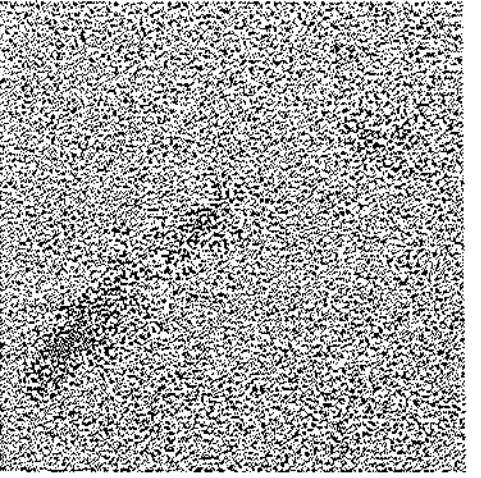
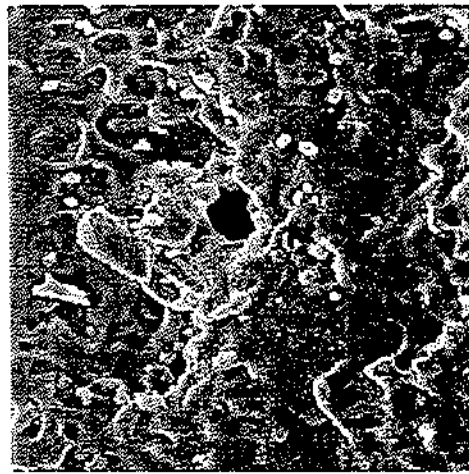
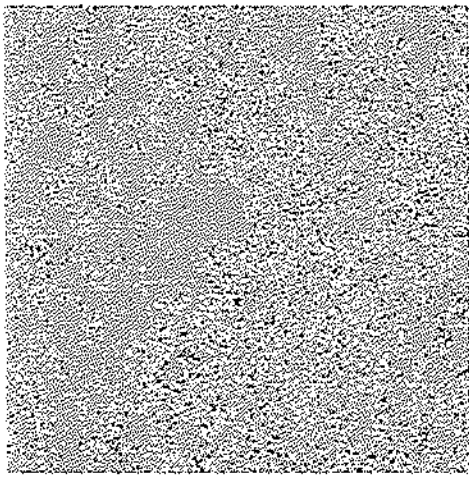
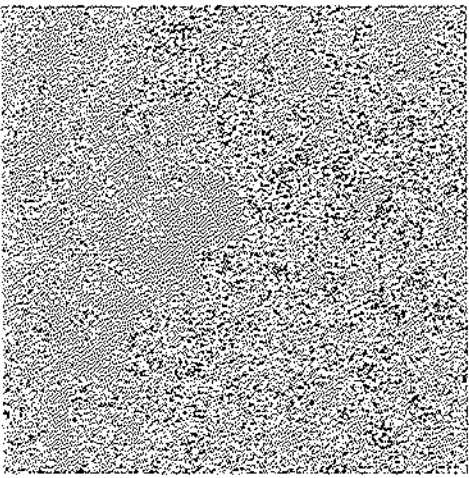
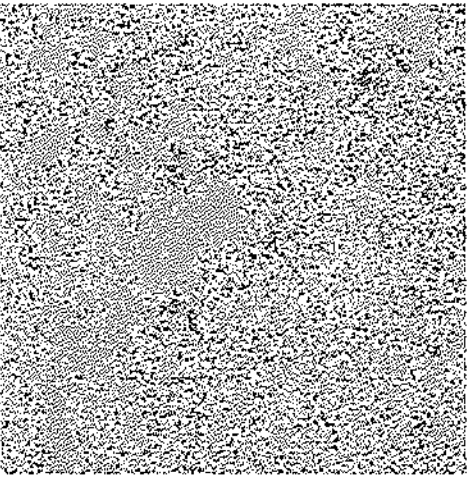
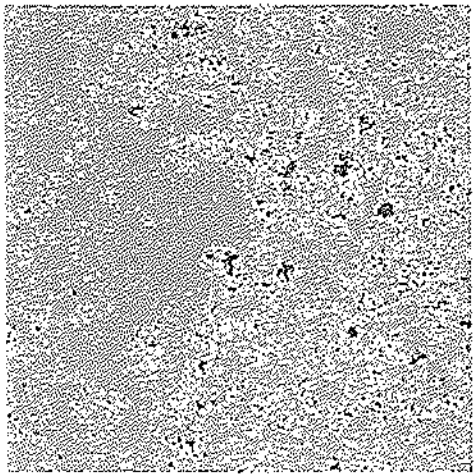
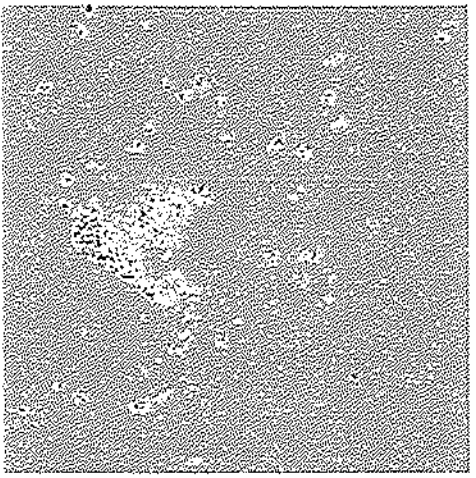
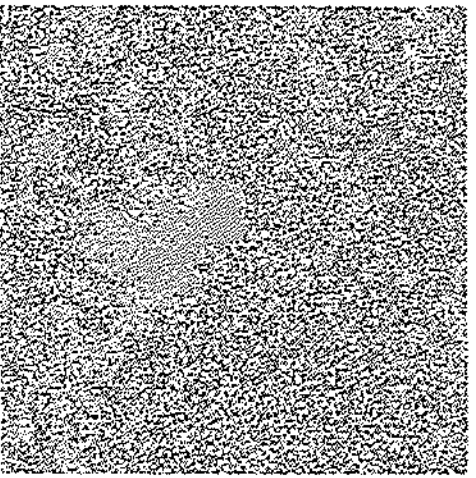
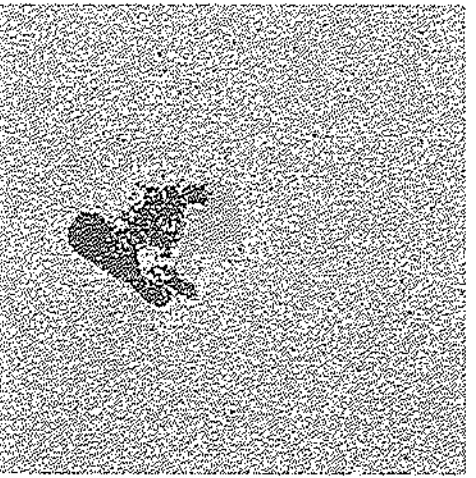
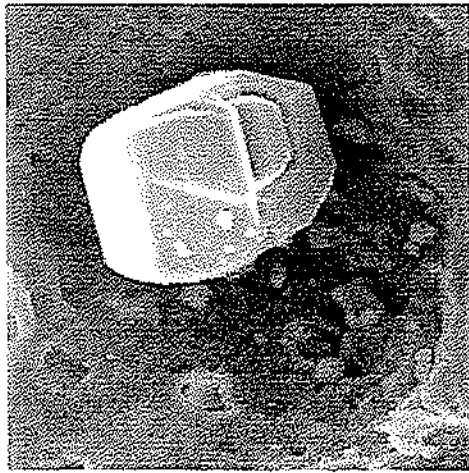
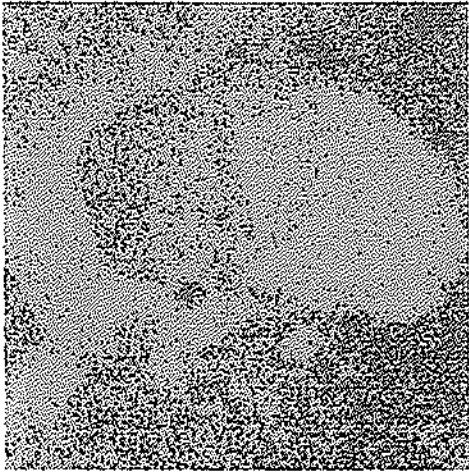
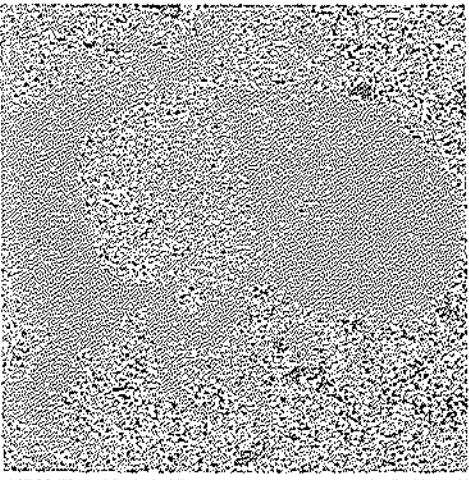
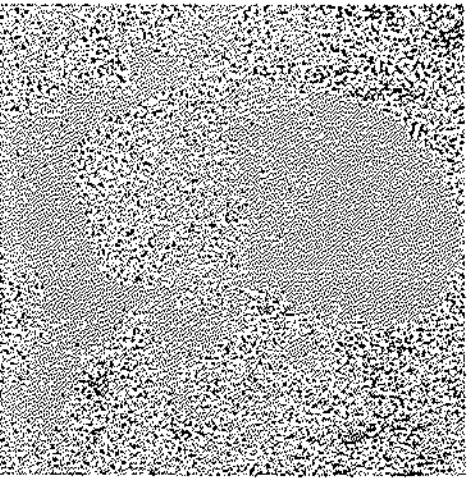
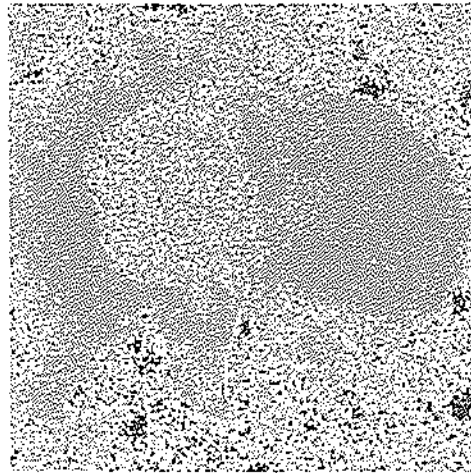
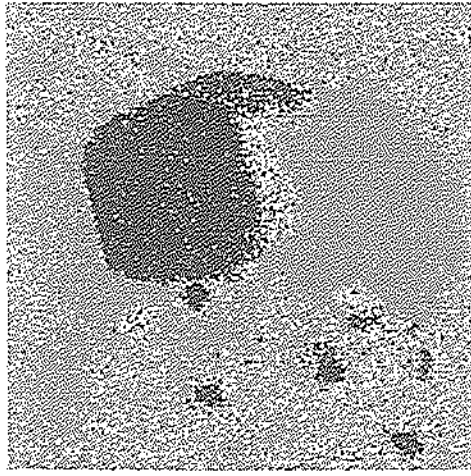
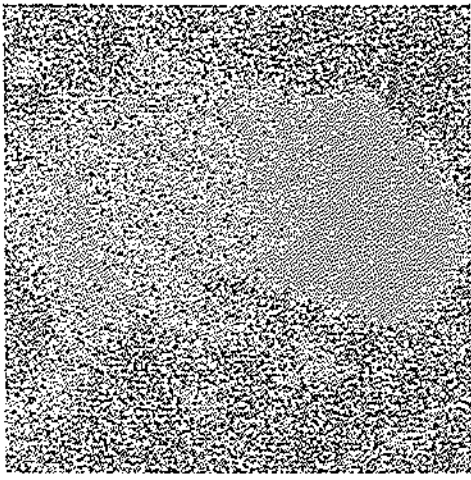
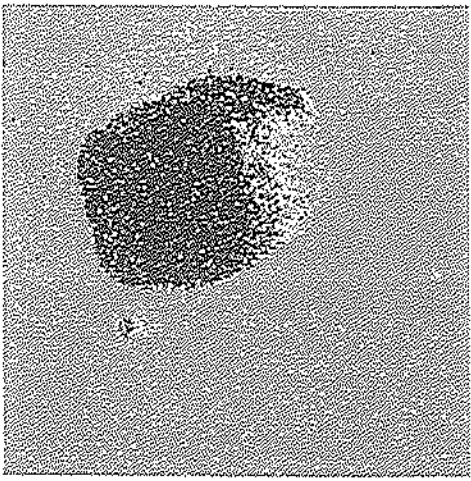
図2. 走査形電子顕微鏡の画像とEDX面分析との対比状態
 A地区 はく離面 150倍

走査形電子顕微鏡の画像とEDX面分析とを画像色彩対比して元素の付着状態を調べた。

画像は、ナトリウム (Na)、マグネシウム (Mg)、アルミニウム (Al)、けい素 (Si)、硫黄 (S)、塩素 (Cl)、カルシウム (Ca) の位置を赤色で示した。

- (1) 塩類としては、カルシウムと硫黄、ナトリウム及びマグネシウム及びアルミニウムと塩素、マグネシウムとアルミニウムとけい素の組合せが存在した。
- (2) 塗膜には、酸化チタンの上に硫酸カルシウム、硫酸ナトリウム、塩化ナトリウム、アルミニウムとけい素の化合物が存在していた。
- (3) 硫酸カルシウムは海水中にはほとんど存在しないが、画像では明らかに存在していることから、付着後に塗膜表面で反応して生じたものと考えられる。

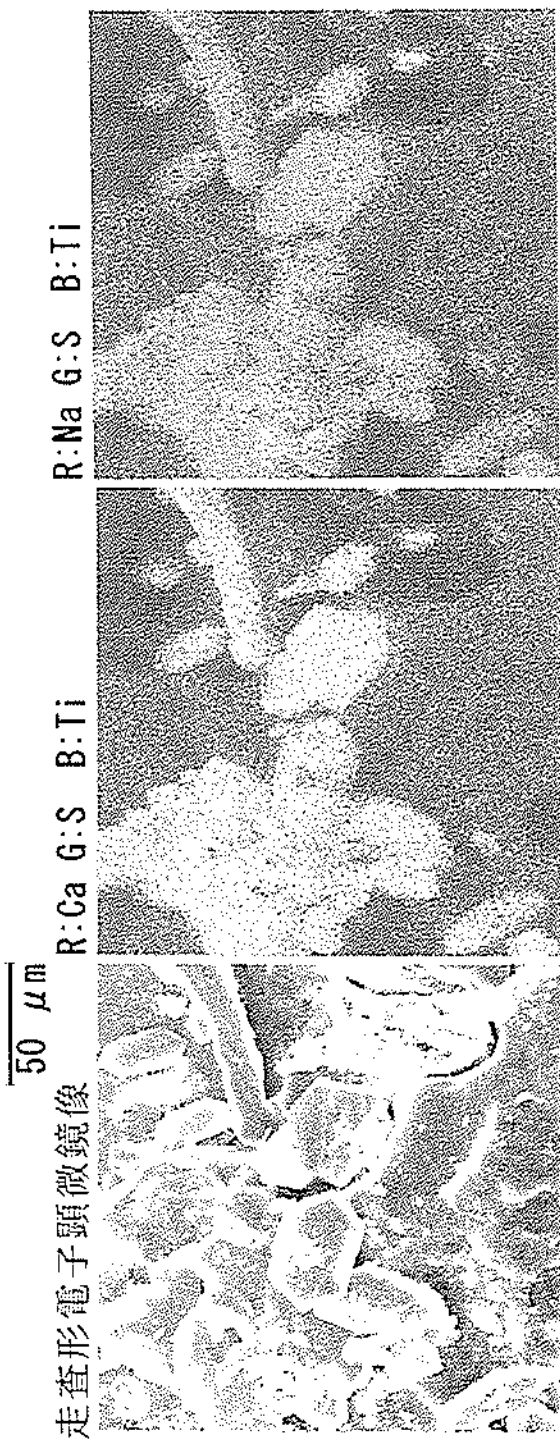
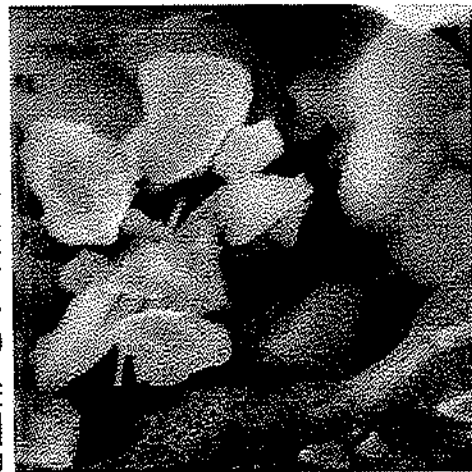
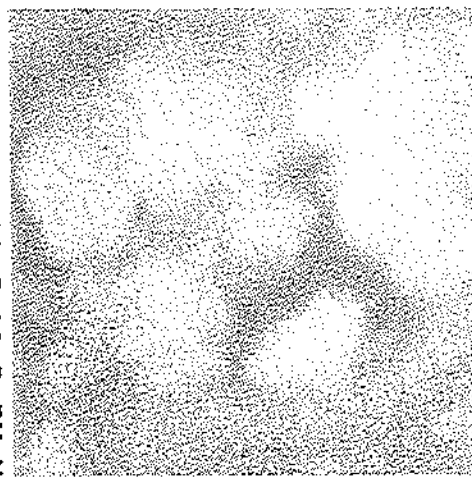
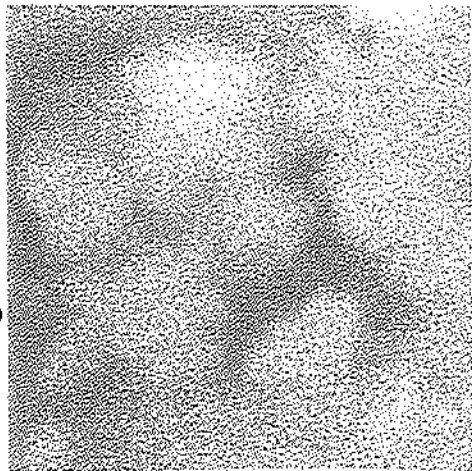
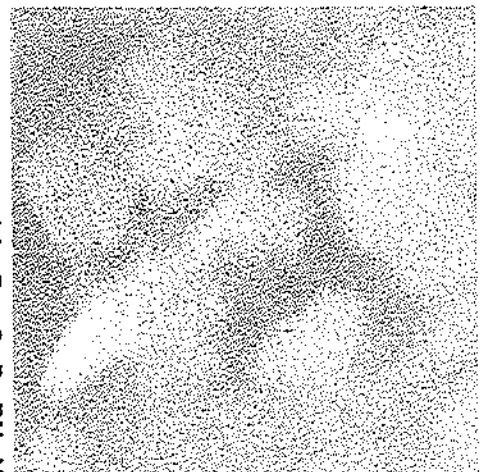
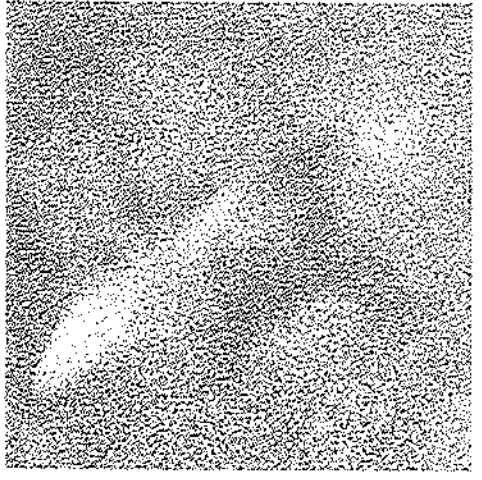
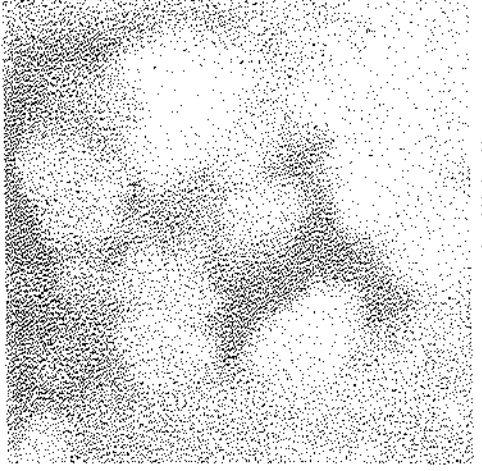
図3. 走査形電子顕微鏡の画像とEDX面分析の画像色彩処理
 A地区 はく離面 600倍

A地区の試料について、600倍と5000倍の画像で、陽イオンを赤色、陰イオンを緑色で表し、両者が重なった箇所を黄色で現れるように画像処理を行った。画像処理の結果を図3に示す。して存在する

画像処理により、塩類の分子を推定した。推定結果は次のようである。
