九州地区ふっ素樹脂塗装の追跡調査

朽木 充嗣 九州地区委員会技術分科会
高柳 敬志 旭硝子株式会社

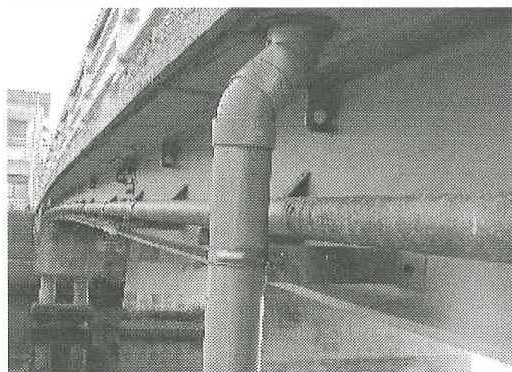
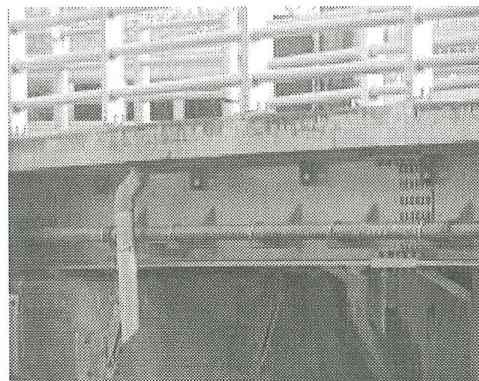
田貫橋写真 (塗膜耐候性は良好)

総合：塗膜は光沢異常もなく、健全で約20年経過しても高い耐久性が維持されている。

光沢：東側ウェブ、下フランジ、日陰部；32-40、西側ウェブ；日照部 3-18

白亜化：東側には白亜化は見られない10点。西側ウェブ6点程度。(10点法)

さび：ウェブではほとんどない。内部に小数の点さびあり。ボルトでも良好なものが多い。しかし一部のボルト部、一部のエッジ(全部ではない)にかなりのさびが見られるところあり。対応が必要と思われる。

剥離：外ウェブの一箇所に剥離が見られた。上記のさびのために浮いて剥離になっているところが一部ある。(ケレンの程度：3種)

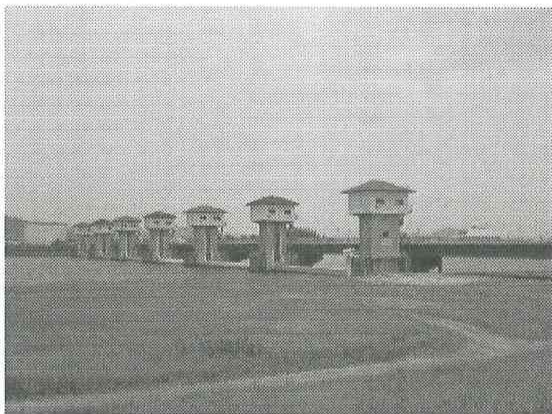
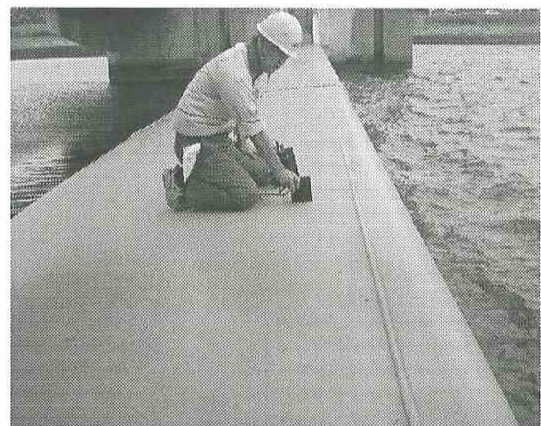
2) 松浦水門

ふっ素樹脂塗膜は10年で良好な状態で水際においても良好な耐候性を示すことがわかった。

下塗りの防錆機能も低下しておらず、さびなどは全く見られなかった。

光沢：低下がみられ10前後であった。しかし底つやはあり表面が全くのつやがないようには見受けられなかった。色は変化がなかった。

白亜化：4-6点（10点法）

さび、剥離：ふっ素樹脂塗膜全く認められず構造物の保護性能には問題なく健全であった。
