## 高速道路における鋼橋の塗替え塗装と塗膜除去工法に関する取組み

中日本高速道路株式会社 酒井 修平\*

### 1. 高速道路における鋼橋の塗替え塗装

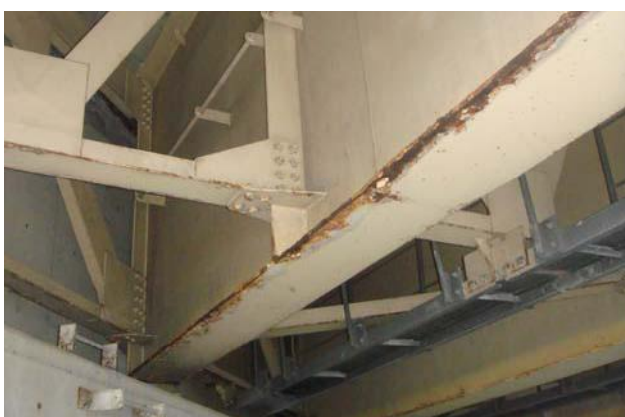
NEXCO の鋼橋の既存塗膜の劣化に関する全国的な実橋調査が、研究組織によって過去何度か行われている。過去の大規模な調査<sup>8)</sup>では、全国 600 橋以上の調査結果から一般塗装（A 塗装系）について環境別、部位別、部材別に塗膜の耐久性を評価している（写真-1、2）。それらの調査結果から、ウェブより下フランジや二次部材（特に後付けした床版補強用部材）、支間部より桁端部の耐久性が劣ることが示されている（表-1）。それらの調査結果より劣化が相対的に進行の早い部材・部位は下塗りを増塗りするようにしている。また、それらの結果では塗替え回数が増すごとに塗替え周期が短くなる傾向にあることも示唆している（表-2）。しかし、重防食塗装の耐久性に関しては、当時塩化ゴムを使用した仕様で現在と大きくことなることから参考となるデータがとれていない。

写真-1 一般塗装 (a-1 塗装系) の塗膜劣化  
(一般環境、約 15 年経過)

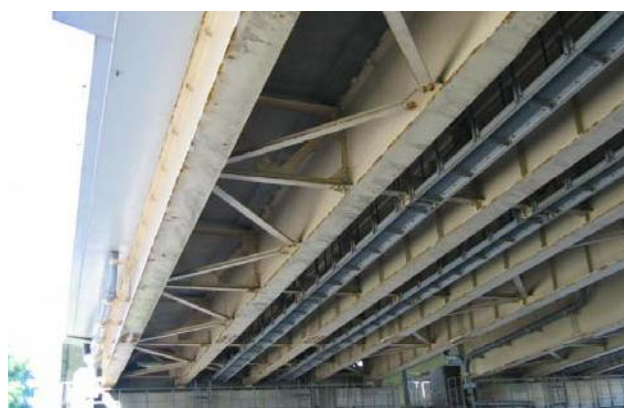
写真-2 塗替え塗装 (a-1 塗装系) の塗膜  
(一般環境・道路交差点、約 6 年経過)

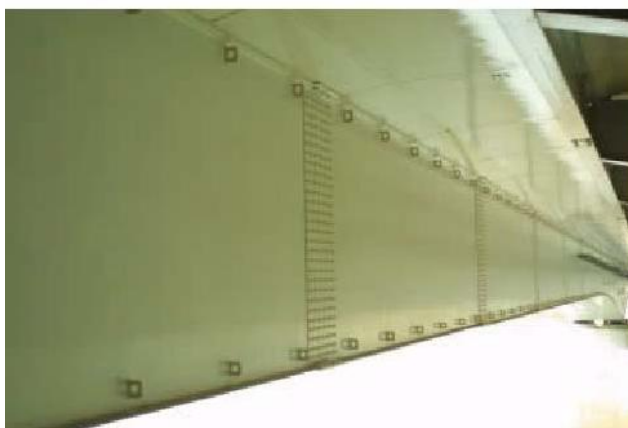
写真-3 重防食塗装 (C3 塗装系) の塗膜  
(一般環境、約 15 年経過)

近年の塗装のライフサイクルコストの評価に関する研究とあわせ、一般環境で重防食塗装を使用している橋梁の調査を実施している。それらの調査結果では NEXCO で新設時より現在の仕様の重防食塗装を使用している橋梁は、最も古い橋梁で約 15 年程度であった。それらの橋梁の塗膜は、約 15 年経過した現在でも添設部や前述した部位などでも全く塗膜の劣化はなく健全であった (写真-3)。また、当時そうした環境で重防食塗装を使用することから設計・施工に相当気を使っ

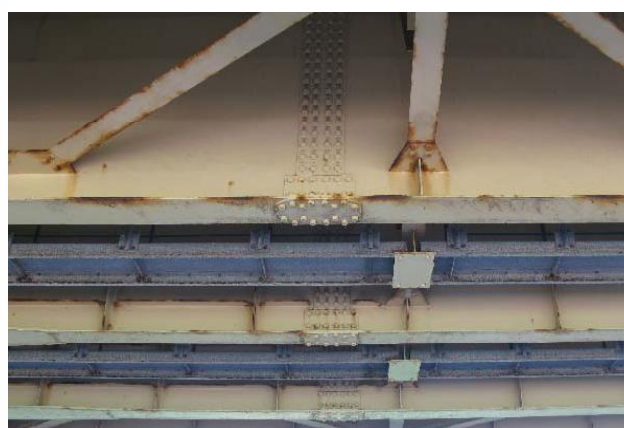
写真-4 塗替え塗装 (c-1 塗装系) の塗膜劣化  
(やや厳しい環境、約 11 年経過)

ているのが、部材角部の R 処理の丁寧さなどからうかがえる。また、塗替え塗装では、一般塗装から耐久性向上を考え、重防食塗装に素地調整 3 種程度で塗替えを行っている事例が多くなっている。しかし、それらの仕様の多くが塗替え塗装の c 塗装系で最も経済的な鋼材露出面のタッチアップにジンクリッチペイントを用いない c-1 塗装系がほとんどであった。それらの多くは一般塗装で塗替えるより耐久性の向上がみられるものの、同じ箇所でもふくれやさびなどの早期の塗膜劣化がみられ、腐食や機械工具でのさびの除去を何度も繰り返すことで局部的に大きな断面欠損となったりしている事例(写真-4)も少なくない。特に高速道路の場合、凍結防止剤の散布により桁端部や中央分離帯開口部などで局部的に厳しい環境が形成されるため、腐食劣化も局部的に相当な早さで進行する。特に部材の角処理のされていない塗膜は重防食塗装にしても劣化が早期に生じている。これらの調査結果から塗膜の耐久性は、新設塗装では塗装仕様および品質(工場塗装)、細部の設計や施工が、塗替え塗装ではさびの除去方法、塗替え塗装仕様および施工品質が大きな影響を与えることが判る。

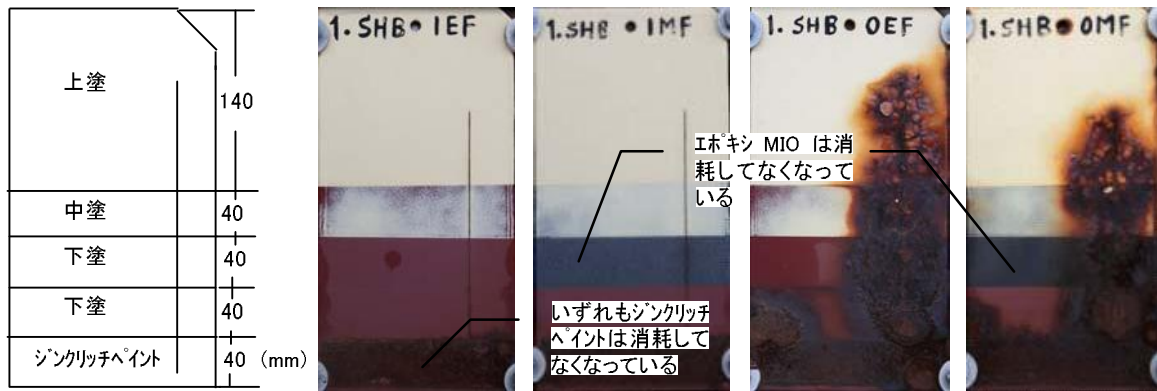
写真-5 は重防食塗装の仕様決定のための試験片について長期の暴露試験を行ってきた例である。塗装システムを構成する各層の有用性について把握するとともに環境による耐久性の把握ができる。

写真-5 暴露20年目の試験片(北陸暴露試験場、C塗装系(上塗塗装フッ素))

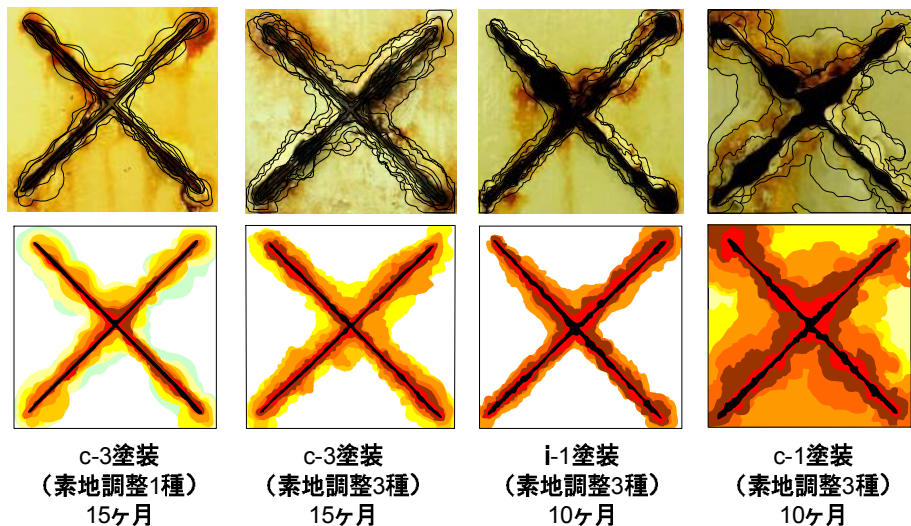
写真-6 長期の耐複合防食性サイクル試験結果(塗替え塗装仕様)

る。塗装の耐久性は図-5にもあるように、塗料だけでなく素地調整程度や施工にも影響することから容易ではない。特に塗替え塗装の場合、素地調整程度1種と3種では施工性やコスト面で大きく異なる。そこで、NEXCOでは各種の塗装仕様について長期の促進試験により耐久性評価を行っている。写真-6は塗替え塗装における耐久性評価の結果である。腐食箇所については早期にふくれが発生し、再劣化するとともに弱点部を起点に劣化面積率が増加する。これは現地の橋梁でもみられる傾向で、これらをもとに耐久性評価を行い、現在の塗替え塗装仕様を決定している。

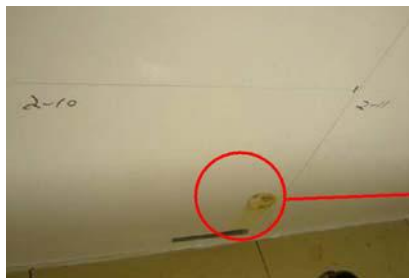
**1) 既存塗膜の調査** 一般部は比較的健全であるが、フランジ・補剛材角部のかなりの範囲で膨れ、さびがある。塗膜厚は平均で  $600\mu\text{m}$  程度、厚い箇所では  $1000\mu\text{m}$  以上の箇所も見られる。

ブラスト工法処理前の状況

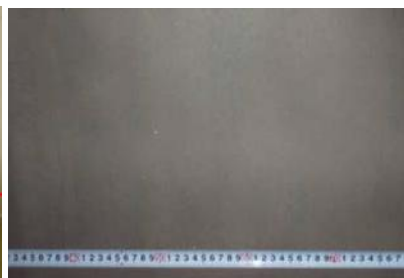
オーブンブラスト(ガーネット)処理後

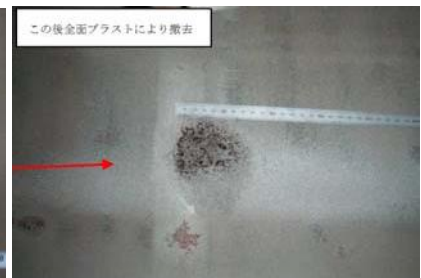
処理1日後(以前3種ケレンで処理箇所)  
早期に再発錆(ターニング)

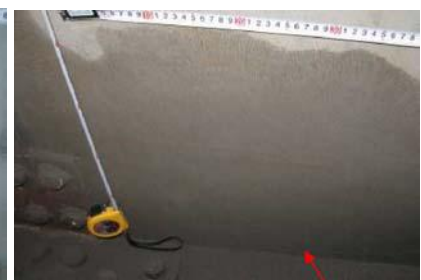
湿粒ブラスト(処理面周辺)  
うまくいかない場合周辺が濡れる

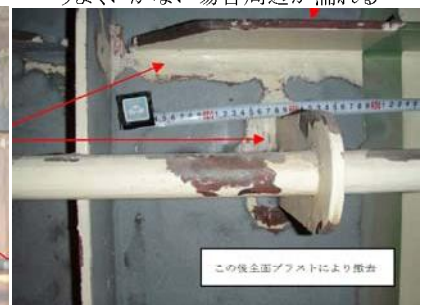
ノズルホースが入らない箇所  
ブラスト処理ができない

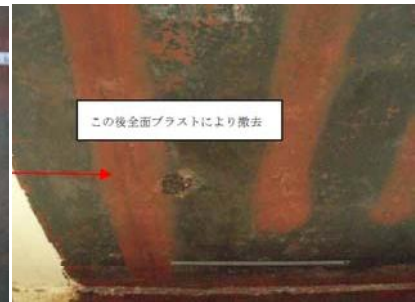
塗膜内の錆発生箇所  
塗膜剥離材では錆はとれない

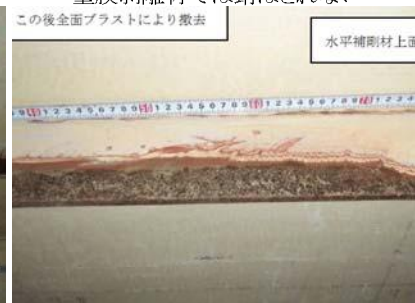
処理1日後 深く細かい錆が取りきれない  
早期に再発錆(ターニング)

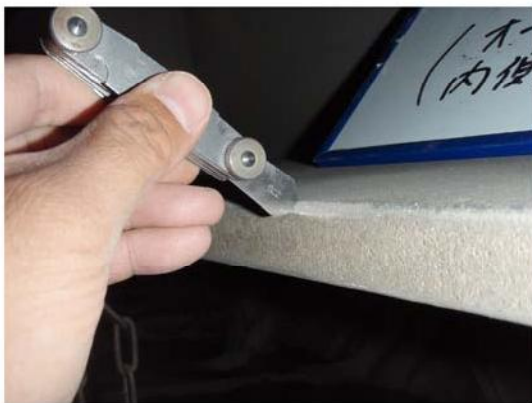
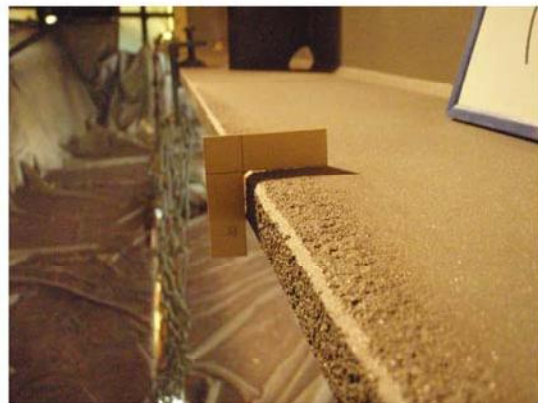
写真-10 塗替え塗装時の部材角部の処理

(施工面での課題) ターニング(素地活性部の早期発錆現象)する前に塗膜除去後すぐ塗装しなければならないことから、能力の向上と粉塵の低減が大きな課題となる。また、一日の施工量に考慮して下塗りをはけ塗りにするなどの仕様の変更も必要に応じて考えなければならない。また、塗膜除去だけを考えると表面粗度が過度に大きくなる可能性があるため、既存塗膜にあった適切な塗膜除去方法について考えなければならない。さらに、古い橋梁では部材の角処理がされていない場合があることから、事前調査により角処理を計画する必要がある。また、そうした部分の腐食が連続的にある場合は機械工具をもちいるため角処理がなくなる場合もあるので、そうした場合も追加する必要がある(写真-10)。
