長期防錆型（重防食）塗装の歴史と現状

田中 誠
元(財)鉄道総合技術研究所

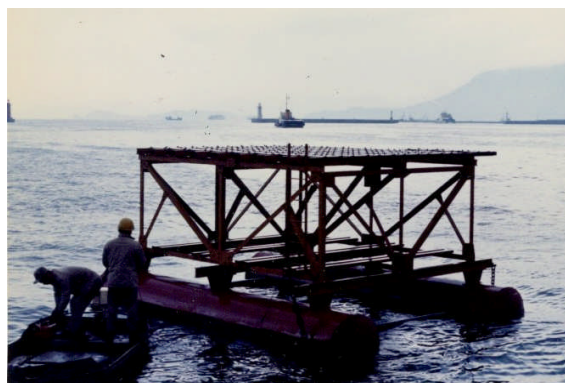
写真1 高松港での海上暴露試験

暴露は、写真1に示す“いかだ”を用いたため、陸上暴露の第2次暴露試験に比較し厳しい腐食環境と推定される。暴露後4年で塗膜厚み200 μm 以下の塗装系に“さび”発生が観察された。また、タールエポキシ樹脂塗料に合成樹脂塗料を上塗した塗装系では、例外なく上塗り塗膜に“割れ”や“はがれ”が発生した。長期の暴露結果をまとめると、塗膜厚み250 μm 以上の塗装系には点さび発生率が低く、長期の耐久が期待できること、エポキシ樹脂系塗料の防食性が高いこと、亜鉛系被覆を下地として用いる場合には塗料の組み合わせにより劣化の進展が早い場合があることなどが明らかとなった。

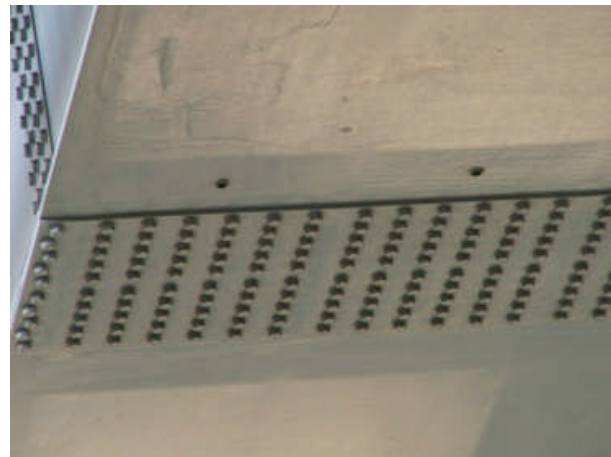
全工場塗装とは、橋梁製作工場で上塗り塗膜まで塗装することであるが、添接部や橋梁の輸送・架設工事で損傷した部位は、橋梁架設後に現場での補修塗りとなる。このため、写真 2 に示すように、20 年以上経過した場合には、工場で塗装した上塗り塗膜と現場で塗装した部位（添接部や補修塗り箇所）の塗膜外観に差が生じる。これは、工場と現場で使用した上塗り塗料の僅かの配合等の違いが長い年月を経て大きな外観差になってしまったことによる。

同じ塗料種で同じ色指定の上塗り塗料であっても、製造メーカーの違い、製造ロットの違いなどで、塗料配合の微妙な違いが生じる。このため、長期経過で目視判別可能なほどの光沢や色の違いに至ることは、ごく普通の現象である。

写真 2 全工場塗装と現場塗装の塗膜外観変化
都市環境，1984 年塗装，ポリウレタン樹脂塗膜

防食性能の観点からは、塗替え塗装の必要はないが、景観性能を重視する場合には、適当な時期に、化粧塗りを目的とした中・上塗り塗料の塗替え塗装を検討する。

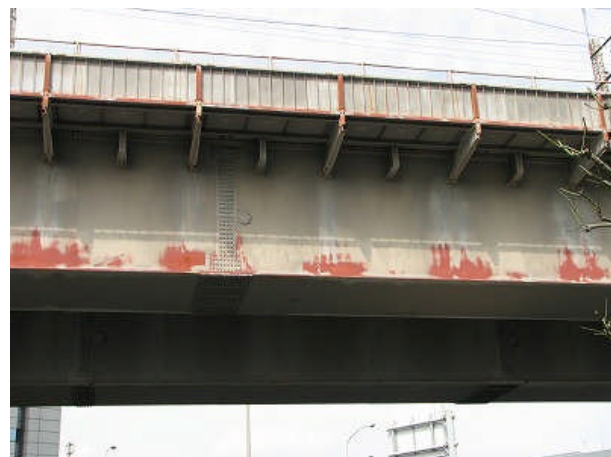
写真 3 に変性エポキシ樹脂系塗料を上塗り塗膜として用いた塗装仕様（表 1 の塗装系 13A など）の 30 年後の外観を示す。日照を受け、水の影響を受ける箇所（漏水箇所）の上塗り塗膜が消耗（減耗という）し、中

写真 3 上塗り塗膜の消耗（30 年後の外観）
都市環境，1977 年塗装，エポキシ樹脂塗膜

塗り、下塗り塗膜が露出している。塗装試験片を用いた暴露試験などから、塗膜の減耗速度として、エポキシ樹脂塗膜で $8\mu\text{m}/\text{年}$ 程度、ポリウレタン樹脂塗膜で $2\mu\text{m}/\text{年}$ 程度、ふっ素樹脂塗膜で $1\mu\text{m}/\text{年}$ 以下との数値が提案されている例がある。塗装系の防食性能は下塗り塗膜の健全性により維持されると考えられるので、上塗り塗膜にエポキシ樹脂を用いた場合でも、下塗り塗膜の減耗に至らない期間（写真 3 の例で 30 年程度）は、防食性能上の問題は少ない。しかし、写真の例の状況では、露出した下塗り塗膜の減耗による防食性能低下が予測されるので、今後の適当な時期に塗替え塗装を計画するべきである。この場合に、局所的な塗膜減耗であるので、部分的な塗替え塗装でも十分である。さらに、将来の塗替え塗装周期延伸を図る場合には、上塗り塗膜にポリウレタン樹脂塗膜を用いるなどの塗装系変更も考慮するのが望ましい。

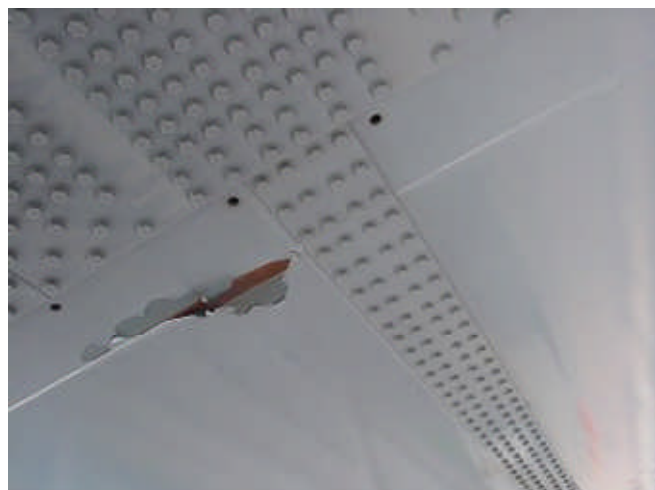
溶接線は、工場や現場で用いた溶接方法に適した処理を行い、部分ブラスト実施後に塗装することが規定されている。しかし、写真 4 に示すように、15 年程度で、溶接線に沿った塗膜はがれに至る場合もある。（原因については不明）

腐食性環境の場合には、この部位で局部的、選択的に腐食が進行し、鋼板の板厚減少いたるため、危険な塗膜変状と考えられる。鋼腐食に至る前の程度が軽微な状態のうちに部分塗替え塗装を行うのが望ましい。腐食性環境で鋼腐食にまで至ると、さび層と鋼との界面に塩化物イオンネストが形成され、塗替え塗膜の早期劣化の原因となる。従って、はがれ個所のジンクリッチ塗膜の亜鉛末が犠牲防食作用で完全に消耗する前に塗装するのが望ましい。

写真 4 全工場塗装の溶接線に沿ったはがれ都市環境、1983 年塗装、ポリウレタン樹脂塗膜

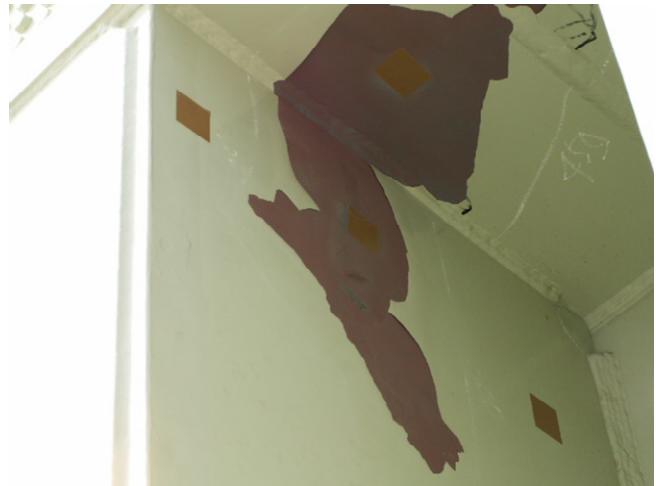
写真5は、施工後15年ほどで発生した塗膜はがれの事例である。他の事例などからも、塗膜はがれの傾向として、施工後10年以上経過した時点で発見されることが多い。また、はがれた塗膜の分析結果によると、亜鉛末表面が酸化しているとの報告が多い。

はがれの原因究明はまだであるが、すべての構造物で発生していない現状では、施工時の環境条件差や使用した亜鉛末の性状差が影響していると考えるのが妥当である。

写真5 無機ジンクリッチ塗膜凝集破壊による大面積塗膜はがれ (1991年塗装)

少なくとも、現時点では、部分的でも“塗膜はがれ”が観察された場合には、同一の施工環境や材料を用いた他の部位もほどなく同様の状態に至ると考えて、対策を検討する必要がある。従って、塗り替え塗装では、塗膜はがれた個所以外の密着塗膜も“活膜”とは考えず、全面剥離を計画する必要がある。

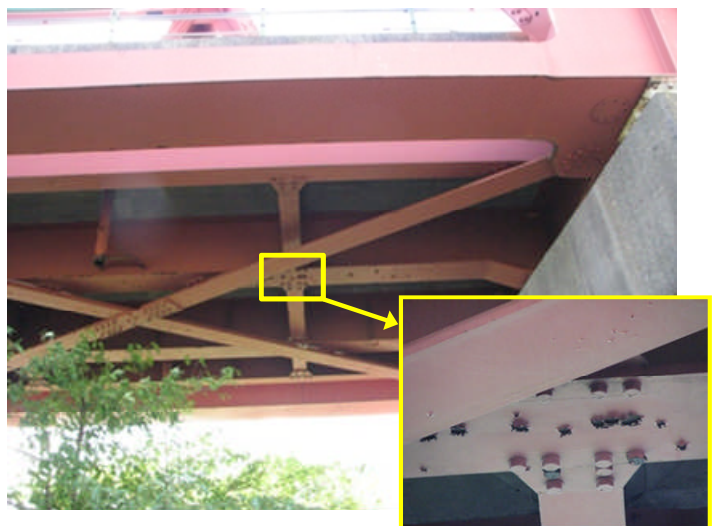
写真6は、太平洋から約500m離れた河川上の下路トラス（コンクリート床版）で、表2の塗装系J-2を1976年に全工場塗装した橋梁である。観察時（2007年）は、31年経過しているが、橋梁全体として健全な塗膜状況を呈していた。しかし、写真6の囲み部に示すように、面積的には極わずか（0.3%以下）であるが、直径数cmの局部的“さびはがれ”や一部のボルト頭に“さび”が観察された。観察された変状は、コンクリート床版より下の部材でしかも下面に多かった。当該橋梁が河川上に位置することを考慮すると、濡れ時間が長いことの影響が想定される。

写真6 塗装系J-2の31年後
1976年塗装, 太平洋からの離岸距離約500m, 河川上

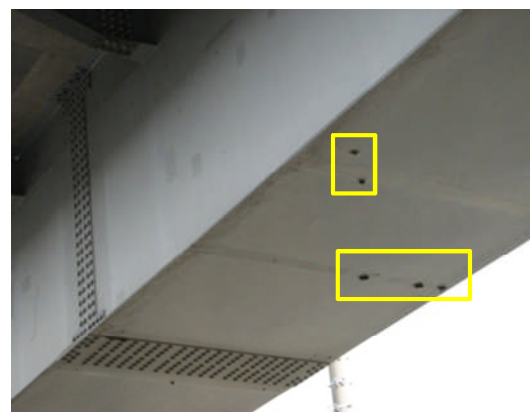
写真7は、運河上の23年経過したコンクリート床版下のボックス桁（全工場塗装の塗装系J-2）の塗膜外観である。点々と局部的に“さびはがれ”が観察される。

当該環境は、写真6の事例より腐食性の低い環境であるが、同様の腐食状況、すなわち腐食個所は点在しているが、特定の部材・部位に偏在して

写真7 塗装系J-2の23年後
1984年塗装, 運河上, 離岸距離約1000m

おり、塗膜全体の防食性能が低下したために発生したというより、工場での施工時や運搬時の影響で発生した初期塗膜欠陥部で早期に腐食が発生したと考えるのが妥当な状況であった。

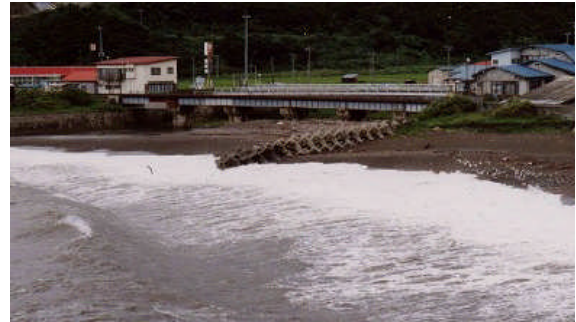
写真8 塗装系13A, 14Aの試験施工箇所
1976年全工場塗装, 日本海から約50m

写真8の橋梁は、日本海からの離岸距離約50mで海水面からの高さ約5mと著しく腐食性の高い環境に表2の塗装仕様(13A, 14A-1, 14A-2)などを1976年に全工場塗装した橋梁である。

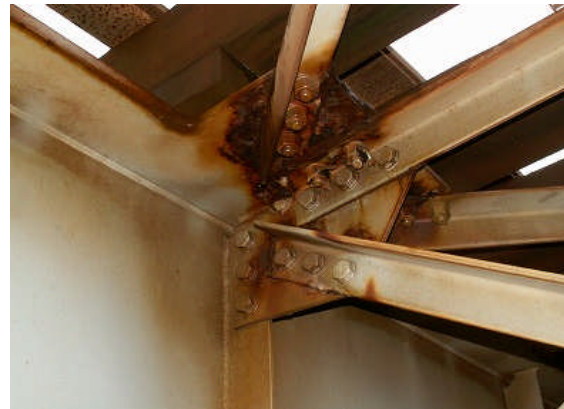
架設後30年後の腐食事例を写真9と写真10に示す。(3)の腐食性のさほど高くない環境での事例と同様に、局所的腐食進行は、30年経過後も大きく拡大しないという、長期防錆型（重防食）塗装の特徴を示している。

写真9 ガセット部の30年後

構造物健全性維持のためには、鋼板の局所的厚み減少抑制を図る必要がある。従って、変状の面積比率は小さくとも塗替え塗装を計画することが必要になる。

この際に、腐食個所以外の塗膜の健全性は今後も長期維持されると想定されるので、活膜として残し、腐食個所の部分塗装が望ましい。ただし、飛来海塩粒子の影響を受けている場合は、鋼とさび層の界面に塩化物イオンネストを形成しているため、腐食個所の除錆には部分ブラストを採用するなど、完璧なさび落としが必要である。通常の作業で用いる動力工具等のケレンでは、如何なる塗料を持ってしても10年未満に同一箇所での腐食に至ることが確認されている。

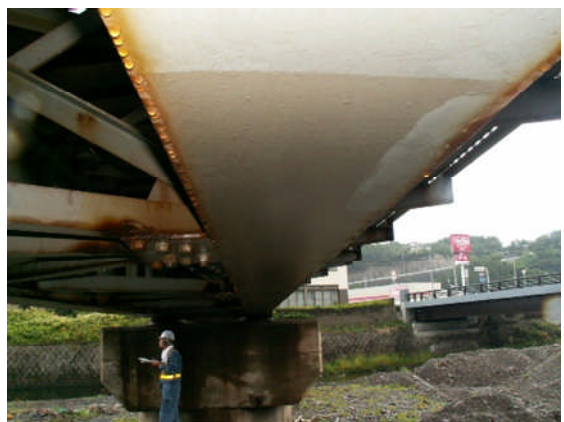
写真10 部材下面の30年後
