## 箱桁内面の塗替塗装 -素地調整程度と問題点

(表-3. 1) に本橋梁の概要を示す。山の神橋は、富士五湖地域と甲府盆地を結ぶ一般国道 358 号に位置しており、山間地にあるため冬季の凍結防止のため多量の融雪剤が散布される過酷な条件に存在する橋梁である。桁外側については、2002 年に塗り替えを実施しており、比較的良好な状態である(写真-3. 1)。一方、桁内については 2009 年 5 月に調査を実施したところ、(写真-3. 2 ~ 3. 4) に示すよう著しい損傷状況となっている。

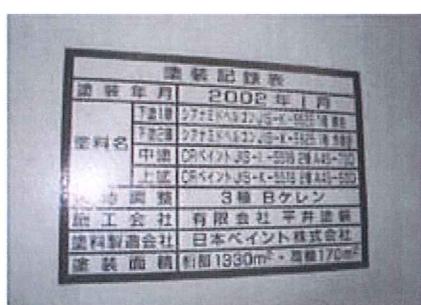
写真-3. 1 塗替塗装時の塗装歴

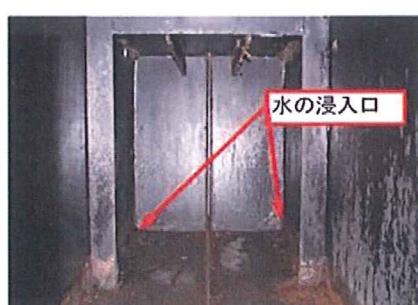
写真-3. 2 スカラップからの侵入

損傷原因としては、伸縮装置が非排水化されていないため、上部からの雨水が橋台を伝わって桁内に侵入し長期間に及ぶ滯水が発生した結果、腐食が進行したと考えられる。

対策としては、伸縮装置を非排水化するとともに、連結部の隙間を塞ぐことで雨水の流入を防ぐ事とした。

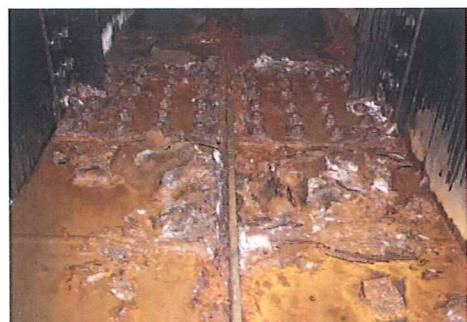
腐食発生状況は、特に A1 側の下り車線側の損傷が著しい事が判明した。原因としては、本橋はカーブ橋であり横断勾配が 1.5~6.0%あるため、下り車線に水がたまりやすい構造となっていることが考えられる。

写真-3.3 下り車線側桁内状況

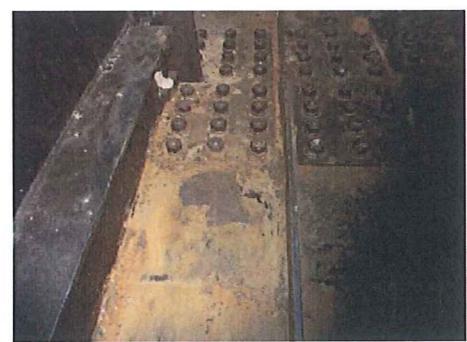
写真-3.4 上り車線側桁内状況

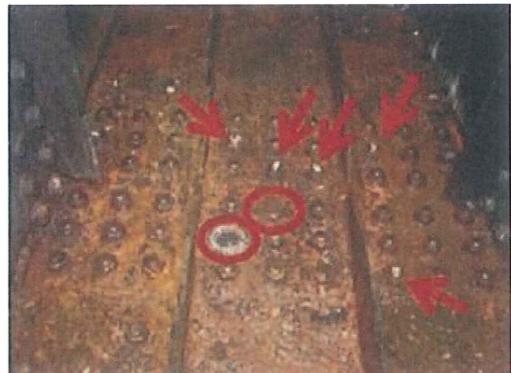
6) に示す様に A 1 主桁添接部の高力ボルト (F11T) が遅れ破壊が原因とみられる脱落をしており、A 1 側からの流入水が滞留しないよう結果として水抜き穴としての役割を果たしたと考えられる。遅れ破壊の主原因は、水素脆性と応力腐食とされており、1) 外的要因 (腐食環境、温度) 2) 内的要因 (ボルトの強度レベル、化学成分、非金属介在物) 3) 表面処理による影響 が考えられる。本橋は腐食の著しい下り車線側の下フランジに脱落が大きいことから腐食環境が大きな要因と推定される。

写真-3. 5ボルト脱落状況 ○：脱落 ←：亀裂

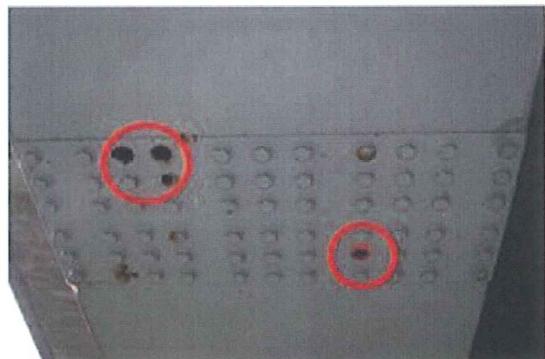
写真-3. 6 ボルト脱落状況

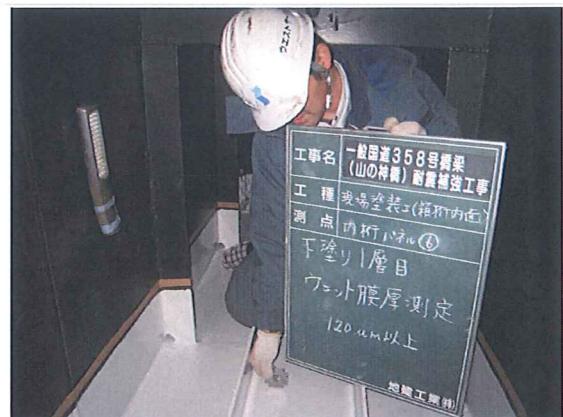
乾燥塗膜厚は 1 層目、2 層目それぞれ 150 μm 以上であり、スカラップ等の塗りにくい箇所も適切に施工されている事が確認できた。1 層目・2 層目と同じ色彩の塗料を使用したが、塗り忘れ防止のためにも違う色にする工夫が必要であった。

写真-3.14 ウエット膜厚測定

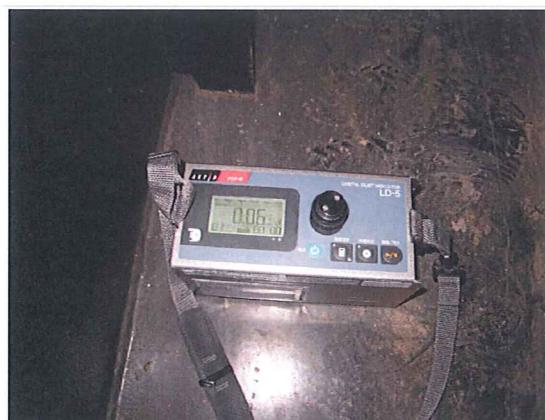
集塵機は最大風量  $2.8 \text{ m}^3/\text{min}$ 、最大静圧 21.6kPa の機材を使用したが、0.06%程度の集塵濃度が観測された。産業廃棄物としての

写真-3.12 集塵濃度測定

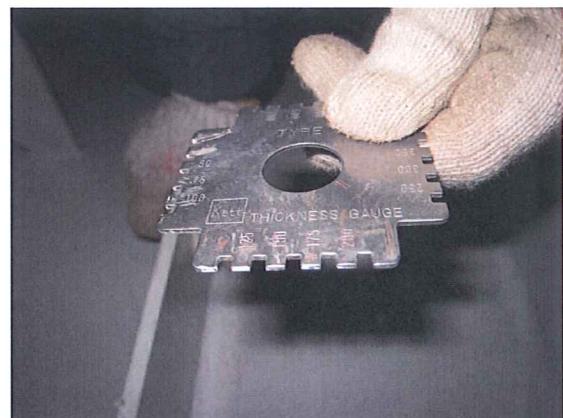
写真-3.15 ウエット膜厚測定

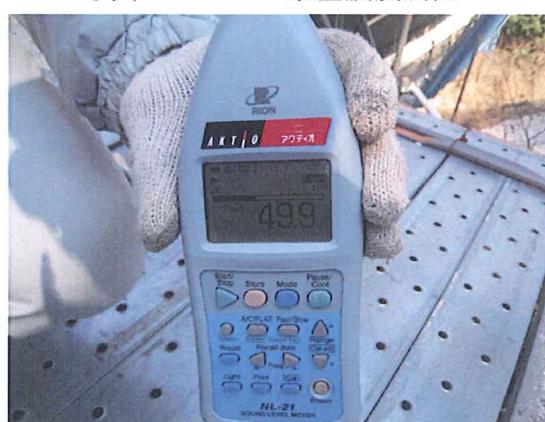
特に、対策をおこなわなかったがブラスト施工箇所から約 3 m 離れた箇所における騒音値は 71.1 dB、約 10m 離れた箇所では 49.9 dB であった。道路に面する地域（幹線道路を除く）の騒音は 50~65 以下と環境基準で定められており、適切な値が確保された。

写真-3.13 騒音レベル測定

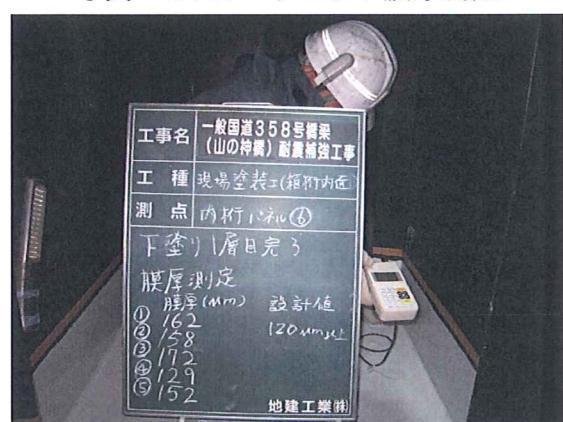
写真-3.16 ドライ膜厚測定

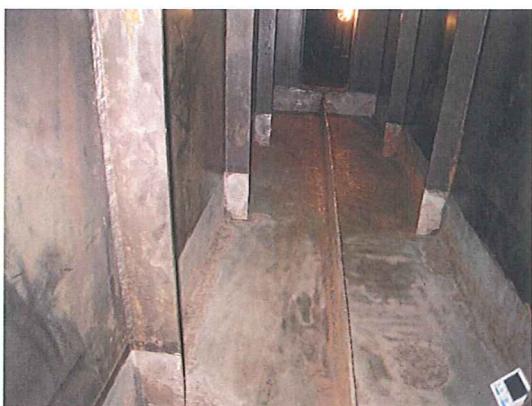
素地調整 1 種

写真3. 17 素地調整 1 種完了状況

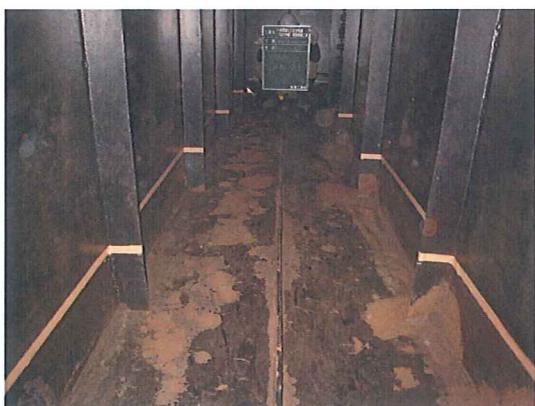
素地調整 3 種

写真3. 19 素地調整 3 種完了状況

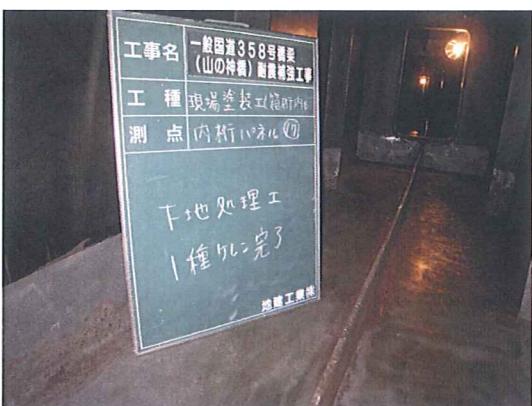
写真3. 18 素地調整 1 種完了状況

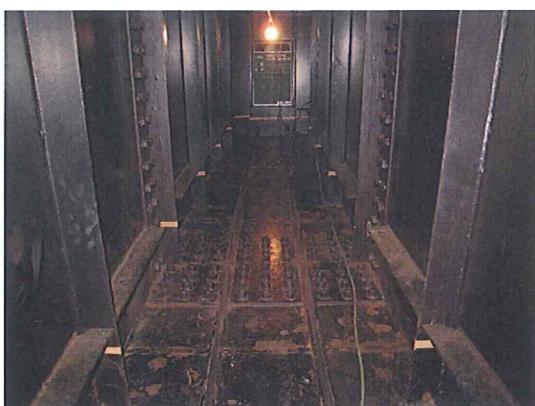
写真3. 20 素地調整 3 種完了状況
