## 既設鋼橋に係る再塗装の取り組み状況と課題

富 樫 健 一<sup>1)</sup>

## 5 施工事例

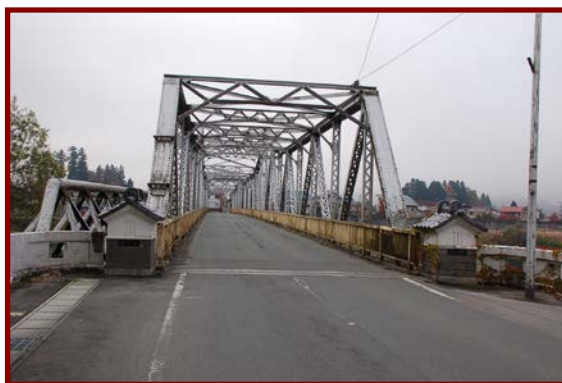
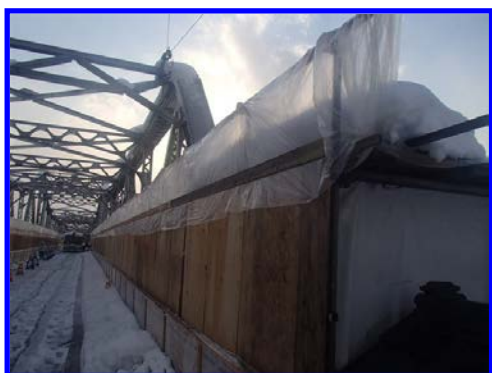
当該橋梁は老朽橋であることから、トラス部全体を一度に再塗装(Rc-I)を行う場合、ブラストに必要な仮設資材の重量に橋が耐えられない状況であった。そのため、トラス部の塗装腐食が目立つのは防護柵の高さ程度だったことから、凍結防止剤の飛散等を考慮して、路面から 1.8m までを先行して Rc-I 系で再塗装する計画とし、補修工事に取り組みました。

しかしながら、補修②及び③に不測の日数を要し(結果として下記のとおり施工断念)、トラス部への着工が遅れたため、トラス部の施工計画は残工期を考慮し、はじめに全体ブラストを実施し、ジンクリッチペイントを塗布する直前に再ブラストを行う施工計画としました。板張防護とトラス主構との交差部において、雨水(融雪)による漏水がみられましたが、止水は技術的に可能と判断し、全体ブラストを続行しました。

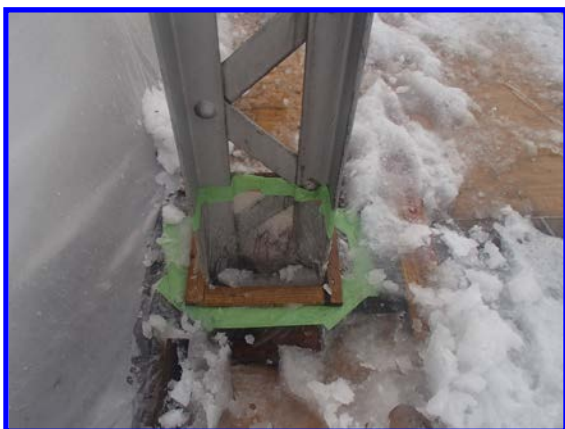
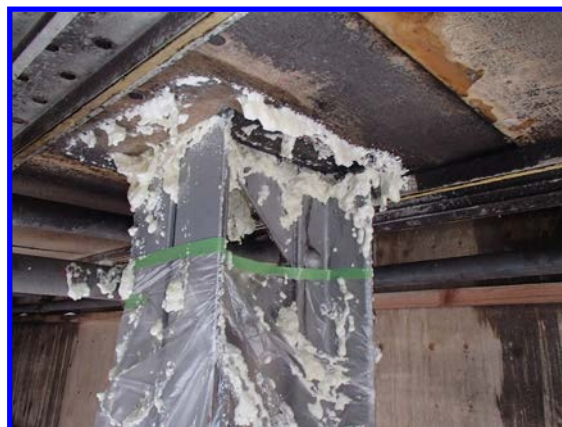
ところが気象環境は悪化するばかりでした。外気が 0℃以下では上部からの漏水は凍って止まりますが、共通仕様書によりジンクリッチペイントの塗布が禁止されています。外気又は板張防護の内部が 0℃より高くなると、融雪による漏水が発生し、ジンクリッチペイントの塗布ができないといった状況でした。現場では、板張防護とトラス主構との交差部における止水対策をいろいろ講じましたが、結果的には完全に漏水を止めることができず、塗装仕様を変更して工事を終えることとなりました。

交差部下面(発砲材で止水を試みるが失敗) →

← 交差部上面(テープで止水を試みるが失敗)

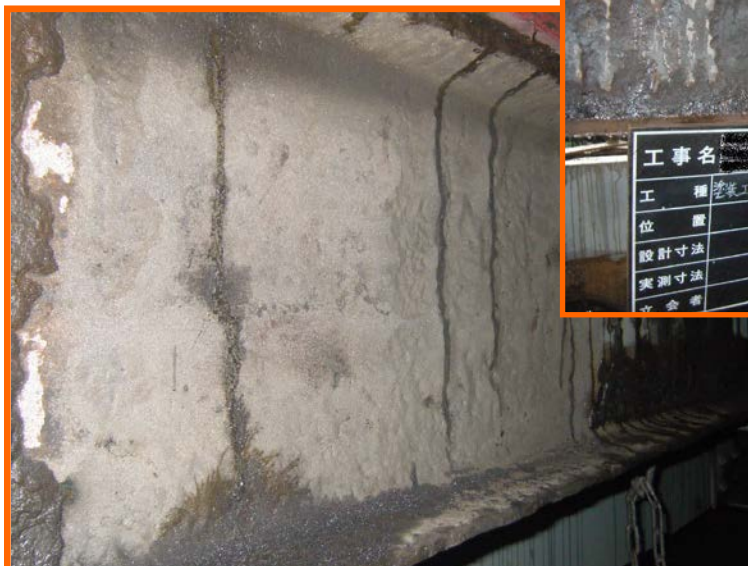
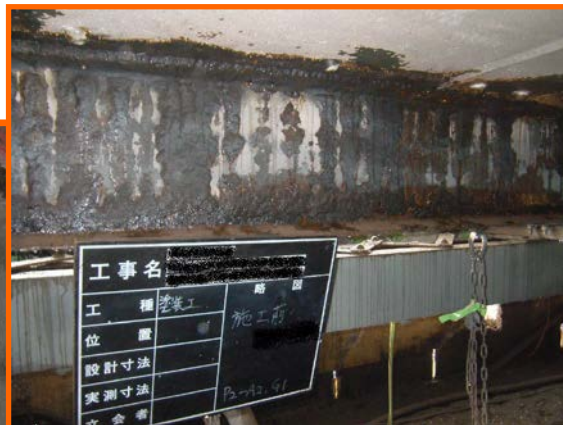
主桁部(ウェブ)試験ブラスト後

床版損傷が原因と思われる漏水が止まらないため、施工を断念し詳細調査を実施、工法及び施工計画について再検討を行っています。

↓ 床版(補強鋼板)からの漏水が止まらない。

↑ 主桁部(ウェブ)

漏水跡がサビだらけ・・・

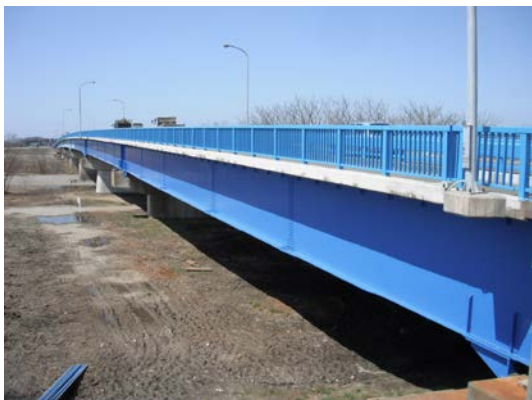
◆ 主桁部再塗装完成

↓ 循環式リサイクルブラスト (Rc- I )

当初設計では、長大橋における標準(オープン)ブラストのため、ケレンダストの処分(量・料)に課題を抱えていたところ、請負業者から当該工法の提案があり、施工承諾で循環式リサイクルブラストとなったものです。

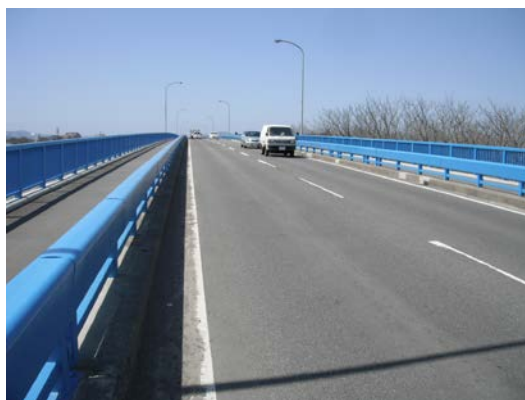
◆ 高欄(防護柵)再塗装完成

(Rc-Ⅲ) ↓

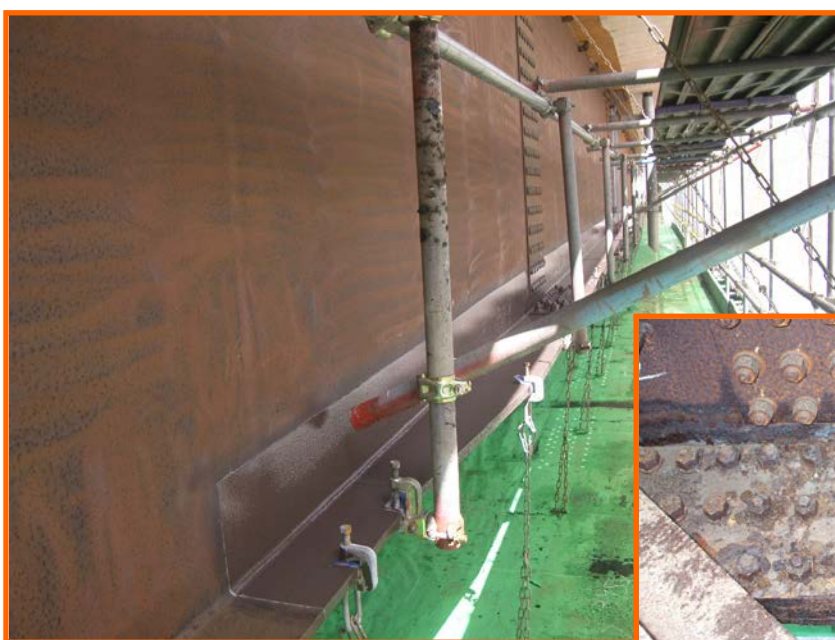
↓ 添設部の腐食

現場では「**3種ケレン程度による層状剥離さびの除去**」の判断に苦劳しました。「どこまで削っていいのか？削り過ぎじゃないか？」の判断です。耐候性鋼材という材料の性質を知っていれば悩まずに済んだかもしれません。

さらに、原因の除去という観点からすれば、飛散塩分の含有量を調査確認しながら施工管理すべきであったとも言えます。

①下フランジ及び添接部塗装 (Rc- I )

②ウェブ 層状剥離さびの除去(3 種ケレン程度)のみ

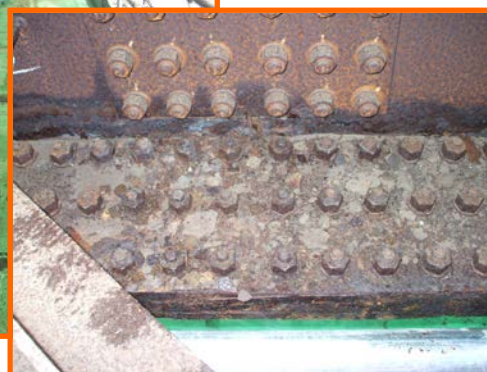
↑ 補修後の状況
