「ブラスト素地調整における残存塩分除去対策の事例紹介」

中島和俊、落合盛人、五島孝行、安波博道

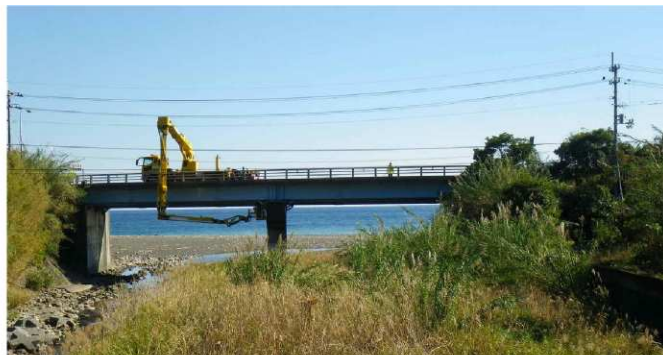
SO 橋、SM 橋は四国の室戸岬の周囲を通る国道 55 号線に架かる橋梁で、太平洋からの飛来塩分を直接受ける腐食環境が厳しい場所に立地している（写真-1）。いずれも鋼桁橋であり、平成 22 年度に Rc-I 塗装系による塗替え塗装が行われた。施工計画書には品質管理の項目や方法について明確に記載されていないが、施工記録によると、素地調整に関しては監督員が全数検査を行っていることが報告されていた。特に SO 橋では素地調整前に荒ケレンやフランジエッジ部の R 加工、素地調整後の清掃などが実施され、一般的には適切な施工品質が確保されていたと評価出来る施工であったが、1 年余りで腐食が再発した。SO 橋の施工前の状況を写真-2 に、SO 橋、SM 橋の施工後の状況を写真-3、4 に示す。

写真-1 SO 橋 架橋環境

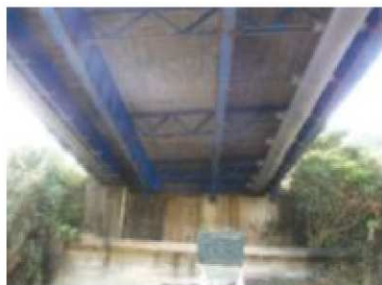
写真-2 SO 橋 施工前

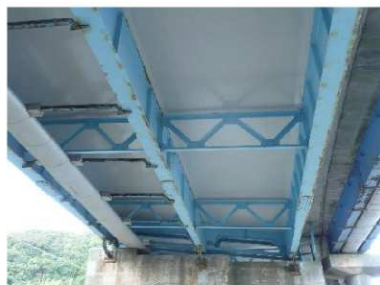
写真-3 SO 橋 施工後 1 年 2 ヶ月

これらの橋が共通する点は、海岸に至近であること、部材エッジ部を中心に著しい腐食損傷が生じていたこと、前述の素地調整における品質管理項目の内、残存塩分に関する管理を行っていなかったことである。

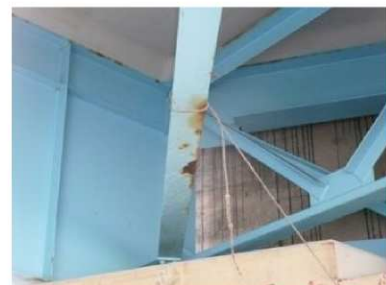
写真-4 SM 橋 施工後 1 年 4 ヶ月

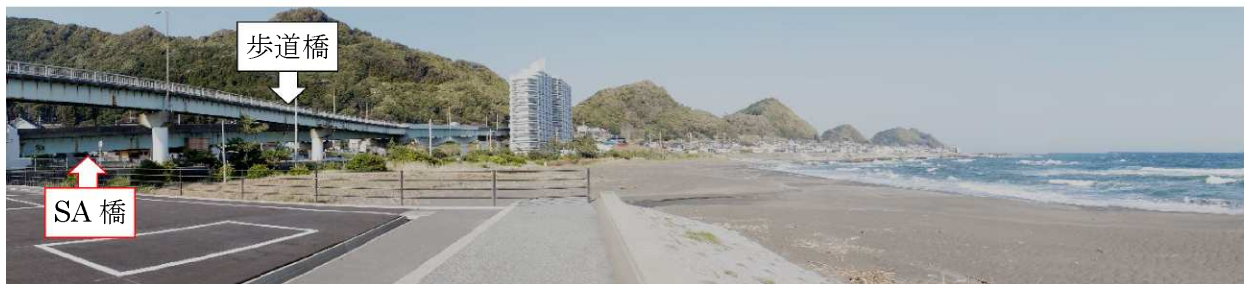
CS 橋は千葉県外房の海岸線に沿って走る国道 128 号線に架かる橋梁で、太平洋からの飛来塩分を直接受ける腐食環境が厳しい場所に立地している。本橋は 12 径間の鋼桁橋からなり、平成 22 年度から複数期に分けて塗替え塗装が計画され、平成 22 年度には 2 径間を対象として Rc-I 塗装系による塗替え塗装が行われた。施工時には前述の品質管理項目の内、除錆度、表面粗さ、表面付着粉塵を管理していた。この結果、施工から約 3 ヶ月が経過した時点で元々腐食していた部分にさびが再発した。橋梁の架橋地点の状況を写真-5 に、塗替え塗装前ならびに塗替え塗装後 3 ヶ月を経過した時点の状況を写真-6、写真-7 に示す。

写真-5 CS 橋架橋環境

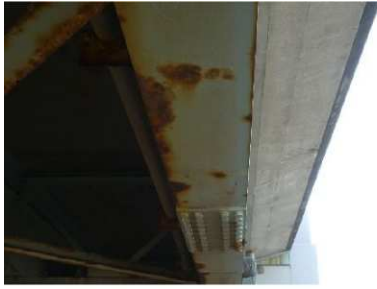
写真-6 施工前

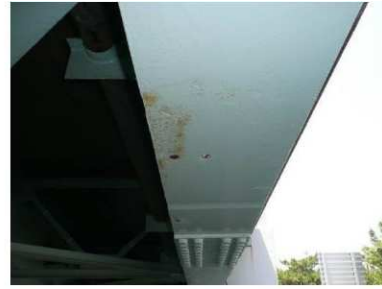
写真-7 施工後 3 ヶ月

なお、CS 橋では、上記のように早期の錆再発が見られたことから、残留塩分の除去に関する施工試験を追加で行い、早期さび再発を防止するための措置としてブラストと水洗の組合せた図-1 に示す施工要領を採用し、2 期以降の施工に取り入れている。本要領採用の結果、施工から 2 年が経過した時点でフランジのエッジ部の一部（クランプ部）において僅かにさびが再発したものの、全体としては健全な状態が維持できている。ただし、反省点として、大掛かりな水洗を採り入れることは水処理の手間と工期がかかること、および、クランプ部の適切な処理が必要であることがわかった。

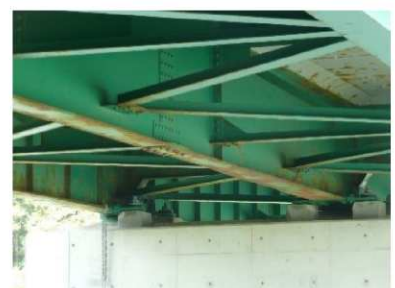
FS 橋は福岡県の玄界灘沿岸、国道 495 号に架かる 3 径間連続の鉸桁橋である。土研式タンク法により橋梁上で計測した 1 年間の飛来塩分量は平均 0.669mdd であり、非常に厳しい飛来塩分環境であった。本橋は 1967 年の竣工からこれまでに数度にわたる塗替えが行われ、直近では 2006 年に Rc-III 塗装系により塗替えられていた。しかし、2006 年の塗替え直後から点さびが現れ始め、約 3 年が経過した時点において全長にわたり主桁や横構、対傾構に著しい腐食損傷が発生した（写真-8）。そのため、平成 26 年度に橋梁全体を対象に Rc-I 塗装系による塗替えを行うこととなった。品質管理項目は、これまでの経緯と本橋の環境を踏まえ、除錆度、表面粗さ、表面付着粉塵に加えて、素地面の残留塩分を管理することとした。

写真-8 塗替え後 3 年経過時点

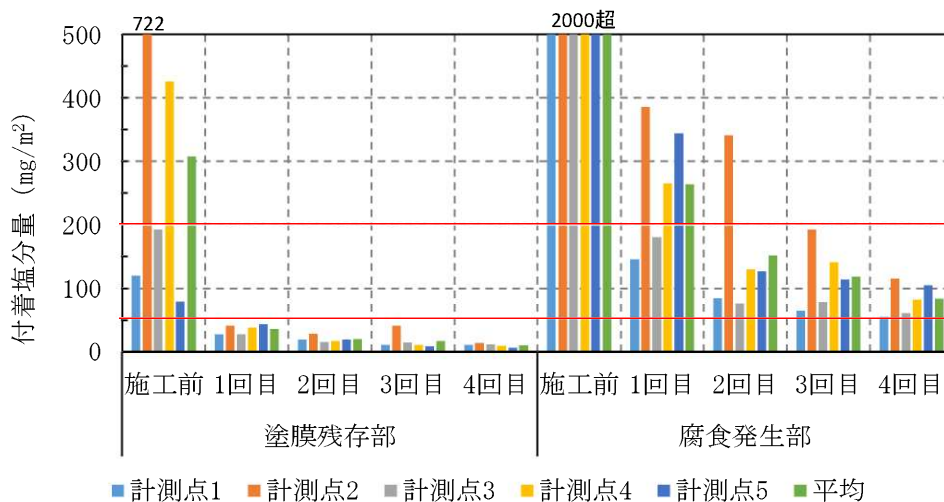
図-2 ブラスト施工による付着塩分量の推移

塗膜残存部は、施工前に平均で $300\text{mg}/\text{m}^2$ であったものが、1 回目の施工で全て目標上限値の $50\text{mg}/\text{m}^2$ を下回った。一方、腐食発生部については、施工前には $2,000\text{mg}/\text{m}^2$ を超え、1 回目の施工により錆とともに塩分も一気に減少したが、平均で $260\text{mg}/\text{m}^2$ は残存することとなった。その後も回数を重ねるごとに徐々に減少したが、4 回目の施工後においても $50\text{mg}/\text{m}^2$ を下回るものはなかった。しかし、3 回目では 5 箇所すべてが $200\text{mg}/\text{m}^2$ 以下となる結果が得られ、4 回目では平均で $84\text{mg}/\text{m}^2$ となった。この結果から、ブラストを入念に行えば $200\text{mg}/\text{m}^2$ 以下は安定して確保できるところ、ブラスト施工の施工回数を重ねても塩分量低減の効果が薄れ、また工期や施工コストを考慮すると 4 回程度が限度であること、さらに既往の研究報告を考慮し、本工事における素地面の残留塩分量の管理目標として、塗膜残存部は $50\text{mg}/\text{m}^2$ 、腐食部については $200\text{mg}/\text{m}^2$ とした。本来、腐食発生部の要求性能としては塗膜残存部と同

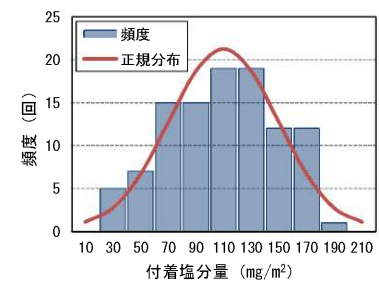
図-3 残留した付着塩分量の頻度

上記要領にて実施工の品質管理を行った結果、初動時の試行以降は全数検査ですべて合格であった。立会検査を行った 21 日分の付着塩分量データのヒストグラムを図-3 に示す。最大値 $183\text{mg}/\text{m}^2$ 、平均値 $110\text{mg}/\text{m}^2$ であった。

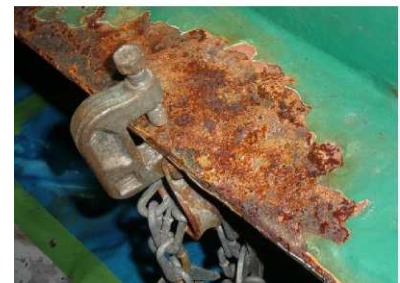
写真-9 足場クランプ部

本橋の塗装足場は、一般的なパイプ吊り足場が採用された。吊り足場は足場荷重を橋体で支持するため、主桁下フランジに吊りチェーン金具（クランプ）が取り付けられる。このクランプが取り付けられた部分（クランプ部と呼ぶ）は、クランプを外さない限り塗装ができないため、一般的には足場を解体する時点でクランプ部は局部的にタッチアップにて補修される。しかし、本橋ではクランプ部にも著しい腐食損傷が生じている（写真-9）ことから、これまでの方法では早期さび再発の起点になることが容易に想像された。そこで、本橋では塗装工程の途中でクランプを盛替え、写真-10 に示す小型ブラスト機により素地調整を行い、クランプ部に対しても他の一般部と同等の耐久性を確保する施工を行った。

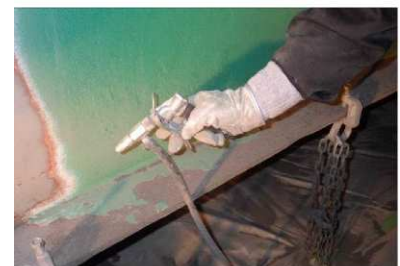
写真-10 小型ブラスト

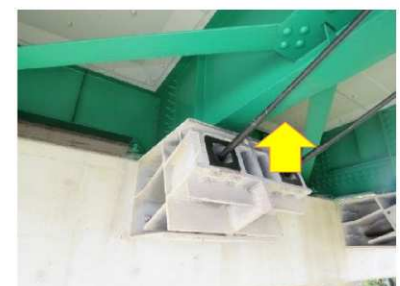
写真-11 モニタリングポイント外観
(施工後 8 ヶ月)

たが、主桁を含めて全体的に良好な外観を呈していた。主桁の一部では、素地調整後の残留塩分量を 50mg/m^2 以下に管理した部位を設けモニタリングポイントとしたが、経過観察時点では、その他の部位との差はみられていない（写真-11）。また、クランプ部は橋梁全体で約 540 箇所あったが、経過観察時点ではそのうち 3~4 箇所に点錆が見られた程度の変状に留まっていた。

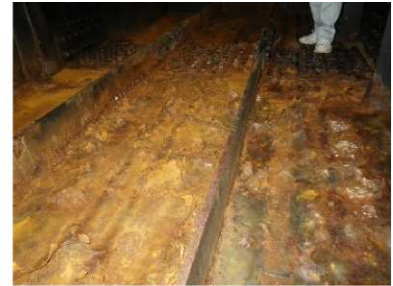
AC 橋は青森県が管理する耐候性材を使用した 4 径間連続鋼床版箱桁橋である。路面上の排水柵が箱桁直上に位置し、排水管が箱桁を貫通する構造であった。1986 年の建設から 25 年が経過した 2011 年に箱桁内部を調査したところ、箱桁内部の排水柵や排水管の継ぎ手部から漏水が見られ、箱桁内部に著しい腐食が発生していた（写真-12）。東北地方の鋼床版橋であるため、凍結防止剤が多量に使用され、箱桁内部も高濃度の付着塩分が検出された。塗膜欠陥が生じやすい溶接部を中心に著しい腐食が生じ、最大数 mm のオーダーでの断面欠損が生じていた。

写真-12 箱桁内部の腐食

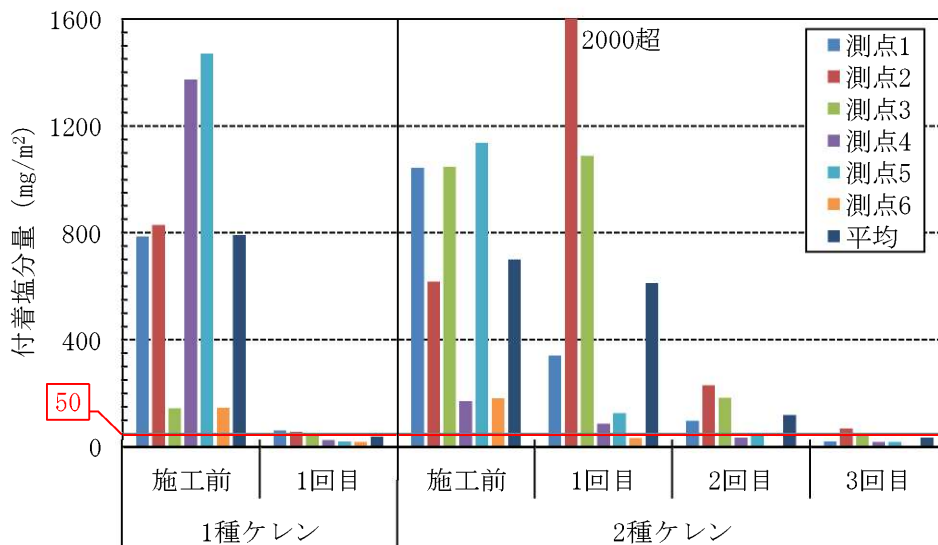
図-4 素地調整種別の施工回数毎の残留塩分量

AC 橋のように橋長の長い箱桁では水洗による排水処理が困難であることから、水を使わずに付着塩分を除去する手法として、機械工具による 2 種ケレン（青森県の標準仕様）とバキュームブラストの 2 つの素地調整方法を用いた試験施工を行った。代表的な腐食損傷を示す部位を対象に、所定の除錆度に達した時点を 1 回目の施工とし、残留塩分量を計測した（図-4）。1 種ケレンでは 1 回目の施工（写真-13）で概ね 50mg/m^2 の付着塩分量に低下する結果を得た。一方、2 種ケレンでは、1 回目の施工でほとんどのさびが除去されたものの、さび内部に侵入していた塩分が表出したことにより、場所によってはケレン前よりも高い付着塩分量が検出される結果となった。2 回目（写真-14）は凹部を選択的に施工したが、依然として $100\sim 200\text{mg/m}^2$ 程度残存していた。3 回目は現実的な施工ではないが、グラインダによって凹部のさびとともに周辺鋼材を切削する施工を行い、 50mg/m^2 程度の付着塩分に低下することを確認した。

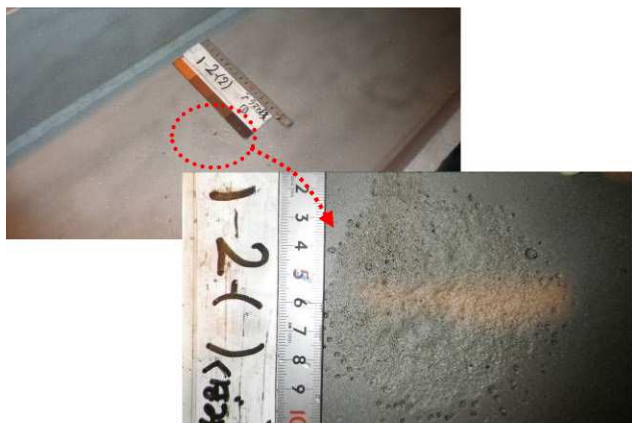
写真-13 1種ケレンの仕上がり状態 (1回目)

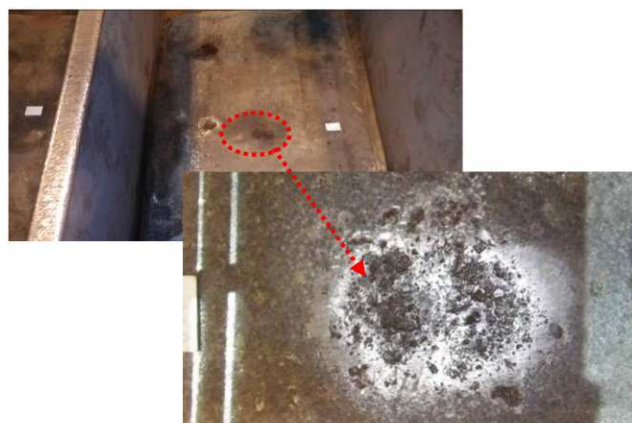
写真-14 2種ケレンの仕上がり状態 (2回目)

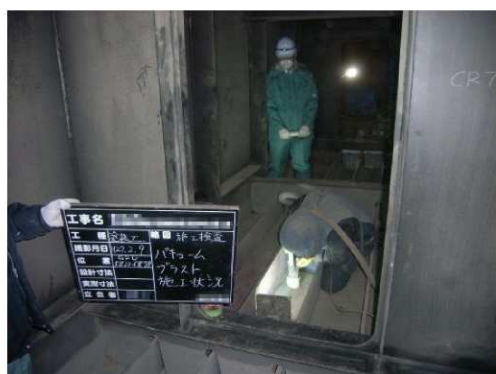
写真-15 ブラスト施工状況

平成 26 年度には箱桁内部の塗替え塗装の実施工が行われた。塗替え範囲は下フランジ上面やウェブの立上り 20cm 等の腐食損傷が生じた限定的な範囲に留めた。塗替え塗装仕様は便覧に示される Rd-III の素地調整を 1 種ケレンに変更した塗装系 (仮に Rd-I と呼称, 表-2) を用いた。箱桁内での塗替え塗装となるため、ブラストによる素地調整を行っているが、有機溶剤を用いるジンクリッチペイントは使用していない。施工状況並びに完成状況を写真-15、写真-16 に示す。

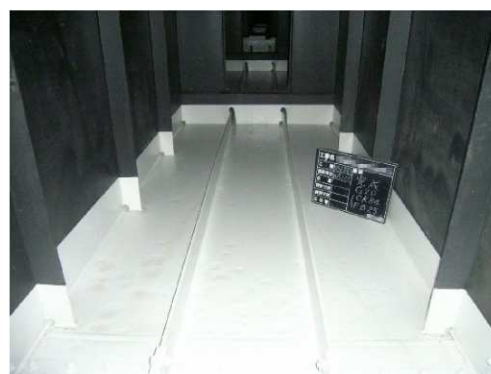
写真-16 塗装完了
