### 循環式エコクリーンブラスト工法による鋼橋の塗替塗装

建装工業(株)営業本部 課長 金子 利光  
建装工業(株)土木リニューアル事業部 江崎 秀一

本発表では東京都品川区の京浜運河を跨ぐ橋長 150.2 m の勝島橋について、経年劣化した鋼橋塗装の塗替え、支承防錆、下部工・地覆等の断面修復・ひび割れ補修、排水装置の補修、照明施設溶接部の補修工事のうち、主として旧塗膜に鉛を含む塗装系 R c - 1 塗替塗装工事での循環式エコクリーンブラスト工法採用による有害物質を含む産業廃棄物量の大幅削減について施工状況及び施工における課題について報告します。

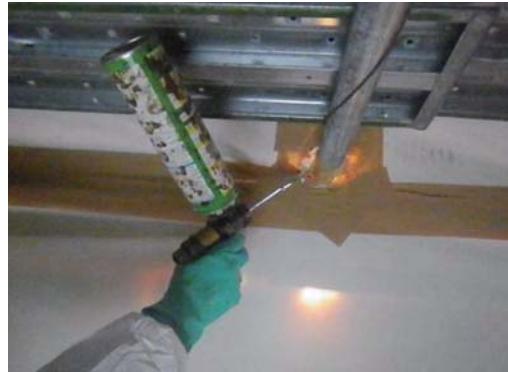
足場架設をするに当たり鉛対策での完全板張り防護とし、R c – 1 仕様であるため、研掃材の重量を考慮して強度計算をし、パネル工法を採用しチェーン吊間隔の強度を確保しました。鉛対策として防炎シート二重張り、吊チェーン部には従来方式のテープ貼りでなく、ウレタンフォームでの目止めを採用しました、又ホース類の挿入部にもウレタンフォーム充填を採用し、粉塵、研掃材の運河への漏れを防ぎました。足場内の明るさを確保する為、各所に採光塩ビ板を設置しました。(写真-21~26)

写真-22 ウレタンフォーム充填状況

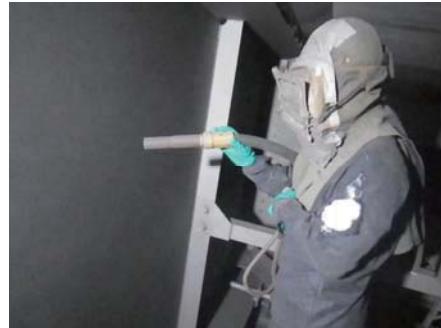
写真-28 素地調整 ブラスト状況

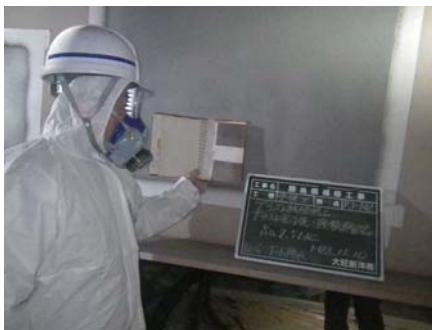
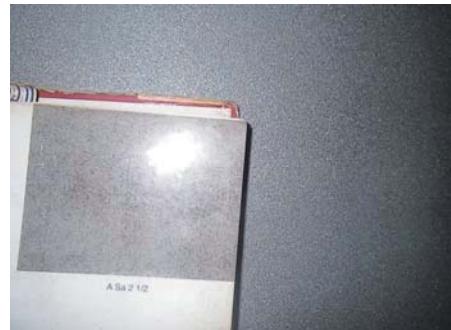
表面処理グレードは ISO8501-1 のグレード A で S a 2 1/2、表面粗さは K T コンパレーターを用い 80 μ 以下で管理し施工しました。(写真-28~32)

写真-29 素地調整グレード確認

写真-30 グレードA S a 2 1/2

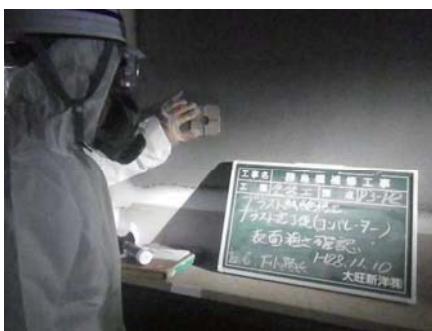
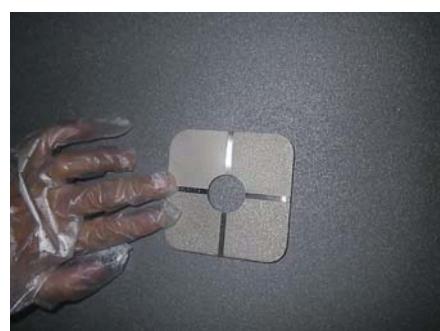
写真-31 表面粗さ確認

写真-32 K T コンパレーター 80 μ 以下

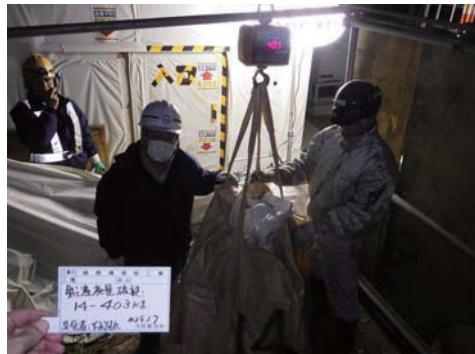
塗料滓は、ダストコレクターより取り出し、ポリエチレン袋に小分けして、トンバックに収納し、処分場へ搬出、運搬しました。(写真-35) 健全なグリットは、ホッパータンク及びドラム缶に収納しました。(写真-36)

写真-35 塗料滓 産廃処理状況

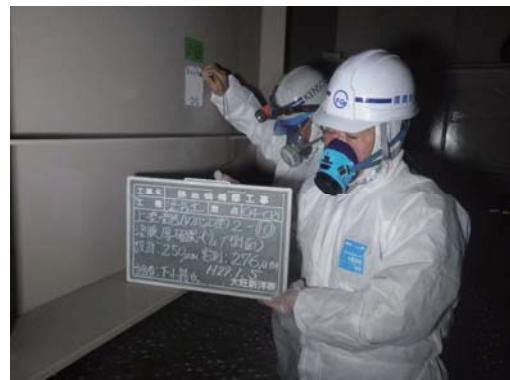
写真-42 上塗後膜厚検査状況
