Structure Painting

Vol.38 No.2

橋梁・鋼構造物塗装

2010年9月

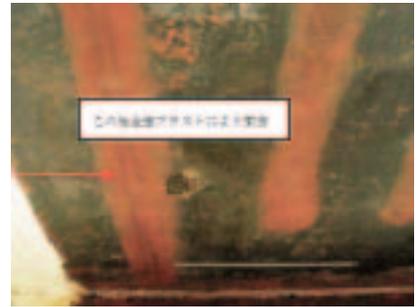
塗膜内の錆発生箇所
塗膜剥離材では錆はとれない

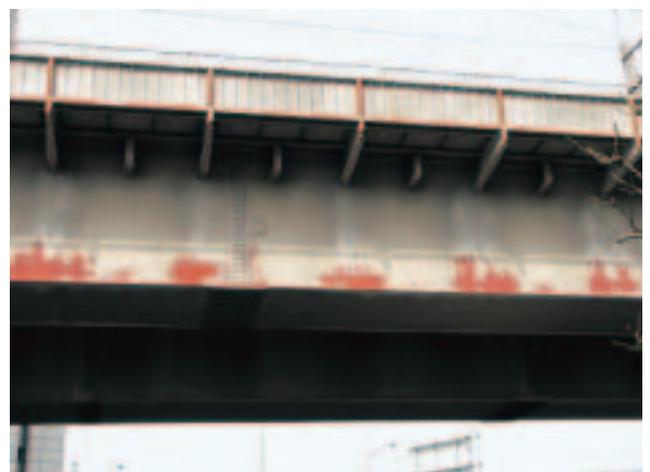
1977年に暫定仕様の塗装系13Aを全工場塗装で適用した構造物で、架設後20年目あたりから部分的に中塗り塗膜が露出し、30年程度で下塗り塗膜まで露出した事例を写真-2に示す。下塗り塗膜の露出は、日射と漏水を受ける部分のみで発生している。他の個所は、上塗り塗膜が十分に残存している状況である。すなわち、塗膜減耗は部位によりその速度が著しく異なることがわかる。

これまでに、ポリウレタン樹脂塗膜の減耗で下塗り塗膜が露出した事例の報告はないが、あえてこの期間を推定する。前出の暴露試験片の結果から推定されている樹脂別の減耗速度差（エポキシ樹脂とポリウレタン樹脂で約4倍）、写真-2の事例でエポキシ樹脂塗料の上塗り塗膜が20年程度で消失し、その後10年で下塗り塗膜の露出に至っている事実、及び上塗り塗膜の厚みの違い（ポリウレタン樹脂塗膜はエポキシ樹脂塗膜の約1/3）とから推定すると、ポリウレタン樹脂塗膜を上塗りとする塗装系では、下塗り塗膜が露出するまでは最も早い部位でも40年程度期待できるものと考えられる。

写真-2 上塗り塗膜の消耗（2007年撮影）
都市環境、1977年塗装、エポキシ樹脂塗膜の減耗

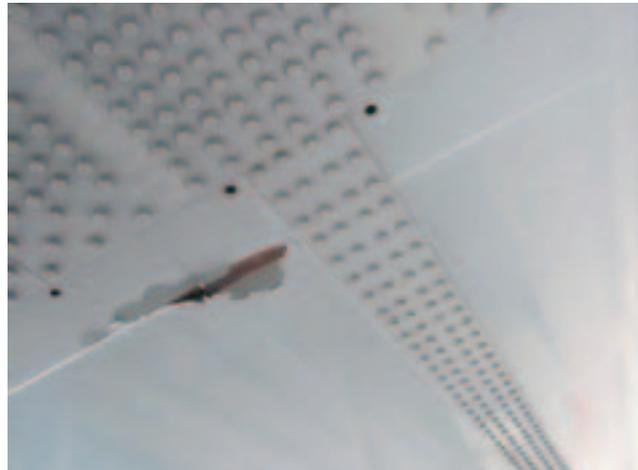
写真-3は、1983年に塗装系J-2を全工場塗装した都市環境の構造物である。架設後15年程度で溶接線に沿った塗膜はがれが観察され、25年目には鋼腐食に至っている。原因は不明であるが、腐食性環境の場合には、この部位で局部的、選択的に腐食が進行し、鋼板の板厚減少いたるため、危険な塗膜変状と考えられる。鋼腐食に至る前の程度が軽微な状態のうちに、部分塗替え塗装などを行い防食性能の回復に努めるのが望ましい。

写真-3 溶接線に沿った塗膜はがれの事例
都市環境、1983年J-2全工場塗装、2008年撮影

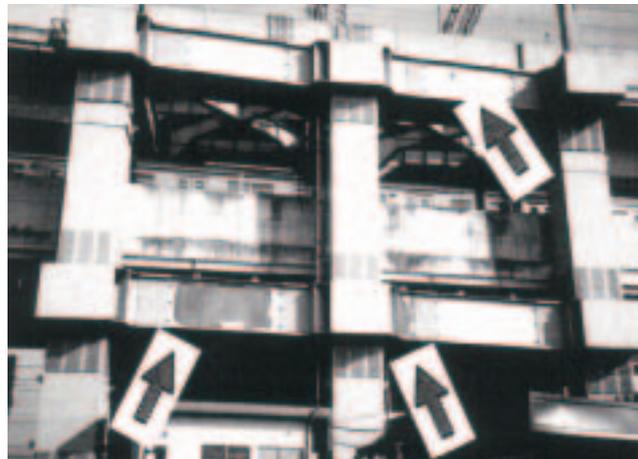
写真-4は、塗装後約12年目に発生した大面積での塗膜はがれ事例である。塗膜は無機ジンクリッチペイント層内の凝集破壊ではがれている。塗膜分析で、無機ジンクリッチペイントの亜鉛粒子に酸化物が確認されている。また、同様の塗装仕様を用いる本四公団においても、無機ジンクリッチペイント層の凝集破壊による塗膜はがれが観察されている。参考文献6)には「無機ジンの層内で亜鉛粒子の劣化（酸化）による膨れ・われ等の塗膜剥離が発生している」との記述がある。

適切な厚みの無機ジンクリッチペイント層が凝集破壊に至る原因について、十分な理解には至っていないが、塗装時の施工環境不良（大気中の水分不足）やミストコート施工不良などが重なり、層内に微細な割れを内在してしまったことが原因の一つとして推測される。この場合には、図-3に示すように、塗り重ねた塗膜を通じて拡散・浸透してきた水蒸気と酸素により、亜鉛粒子の酸化が進み塗膜内に膨張力が発生する。この力で層内に内在する微細な割れの拡大や連結により層状にはがれた可能性が考えられる。

写真-4 大面積塗膜はがれ（矢印の箇所）
無機ジンクリッチ塗膜の凝集破壊（1984年塗装1996年観察）

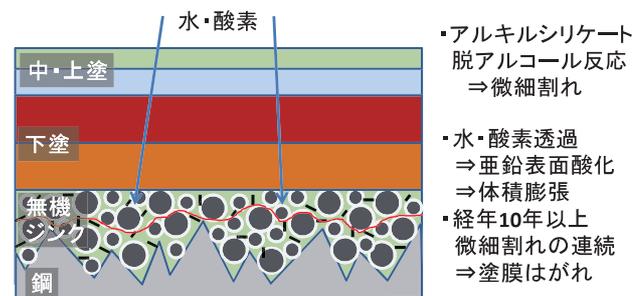
図-3 無機ジンクリッチペイント層の破壊

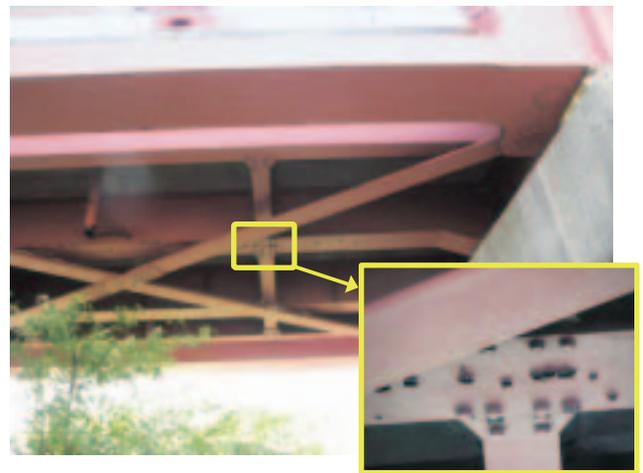
写真-5は、太平洋から約500m離れた河川上の下路トラス（コンクリート床版）で、表-1の塗装系J-2（当時は暫定仕様14A-2）を1976年に全工場塗装した橋梁である。観察時（31年経過）には、従来の塗膜判定法では「塗替え塗装の必要なし」と評価される塗膜状況であった。しかし、写真-5の囲み部に示すように、面積的には極わずかであるが、直径数cmの局部的な“さび”が観察される。“さび”は、特定の部材・部位に偏在しており、塗膜の防食性能が低下したために発

生したというより、橋梁製作時や運搬・架設時などに何らかの影響で発生した目視では確認できないほどの初期塗膜欠陥部で腐食が発生したと考えるのが妥当な状況であった。

写真5 局部的な腐食事例
太平洋から約500m、1976年全工場塗装（2007年観察）

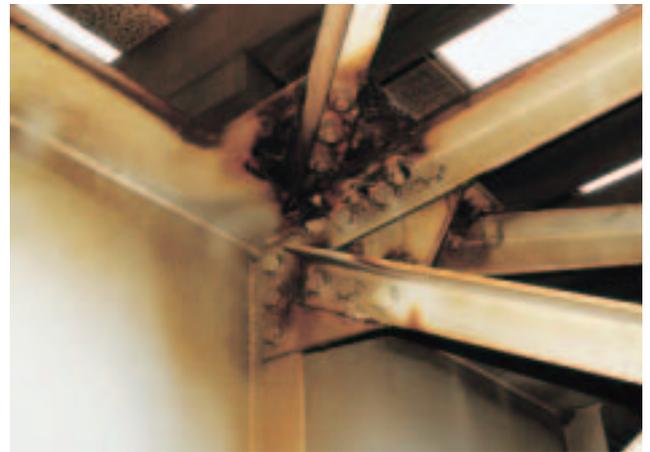
写真-6は、日本海からの離岸距離約50mで海水面からの高さ約5mと著しく腐食性の高い環境の橋梁に表-2の暫定仕様14A-1を全工場塗装した橋梁の例である。

写真-6の個所は、架設後10年未満の段階で部材の接合部付近に僅かな腐食が観察されている。その後、20

年以上経過しても腐食は面方向に5～10cm程度の拡大でおさまっている。しかし、深さ方向に腐食が進行し、1mm程度の板厚み減少に至っている。

写真6 ガセット部の局部的腐食事例
日本海から約50m、1976年全工場塗装（2006年観察）

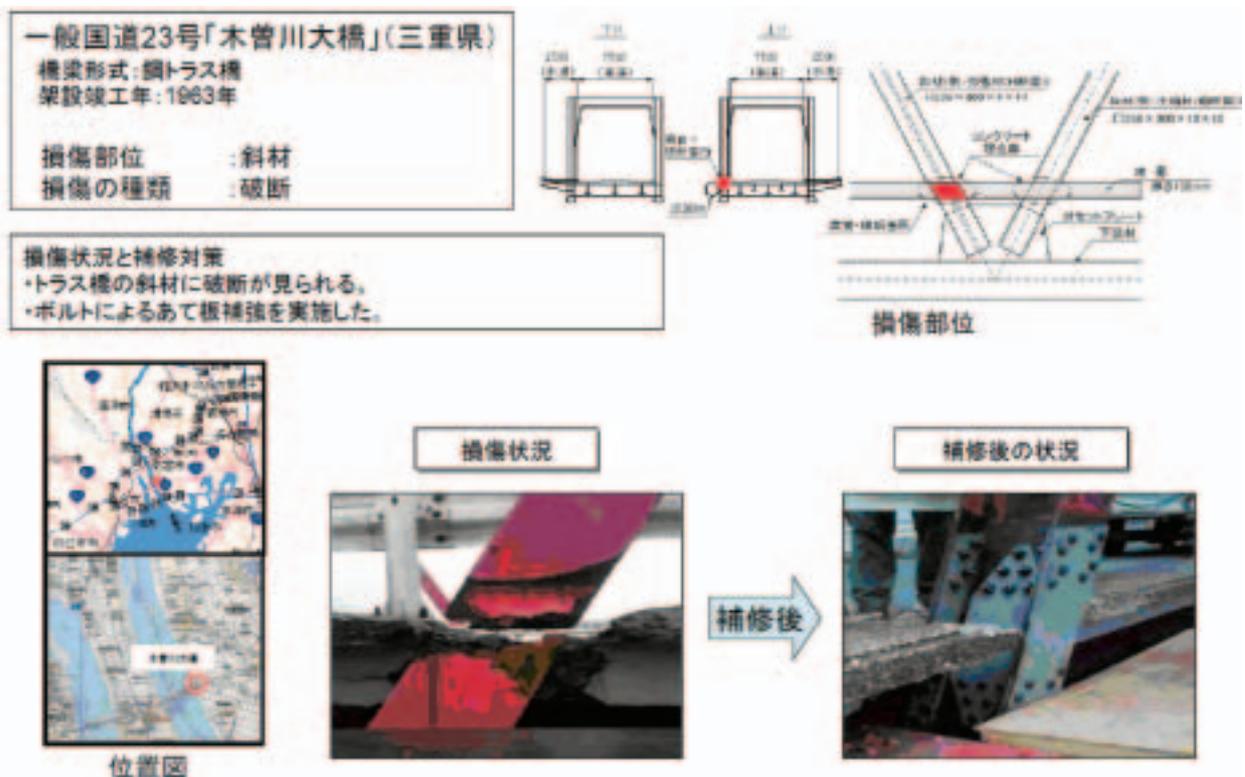
近年、橋梁の老朽化等により重大な損傷等が発生しており、平成19年6月には国道23号線木曾川大橋において、同年8月には国道7号線本荘大橋において、それぞれ鋼トラス橋の斜材の破断が発見された。20年6月には国道9号線出雲郷大橋側道橋において、水中部の鋼製パイルベント橋脚の断面欠損が発見され、横浜市でも3橋において、同様の欠損が発見されている。また、同年10月には、千葉県君津市の君津新橋において、アーチ橋の吊り材の一部に破断が発見されている。著しい腐食により架け替えられる橋も現われている。（図-2～図-6）

図-2 木曾川大橋トラス橋の斜材の腐食による破断

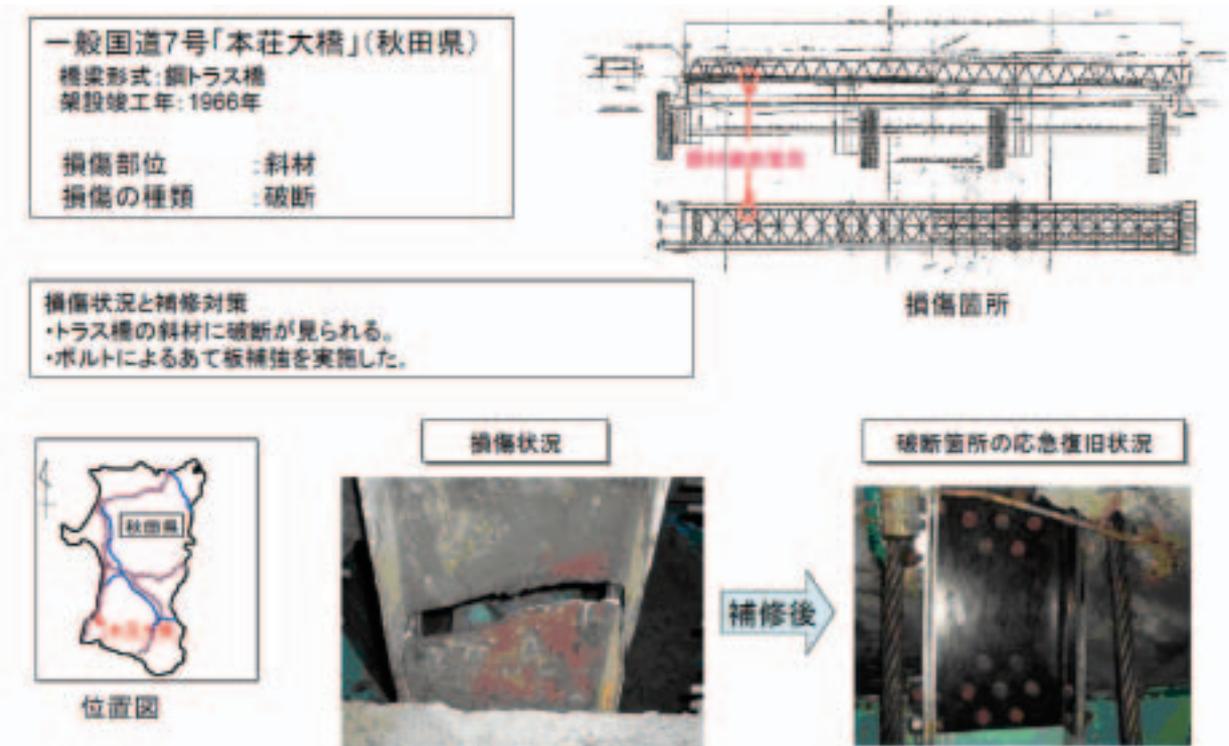
図-3 トラス橋の斜材の腐食による破断

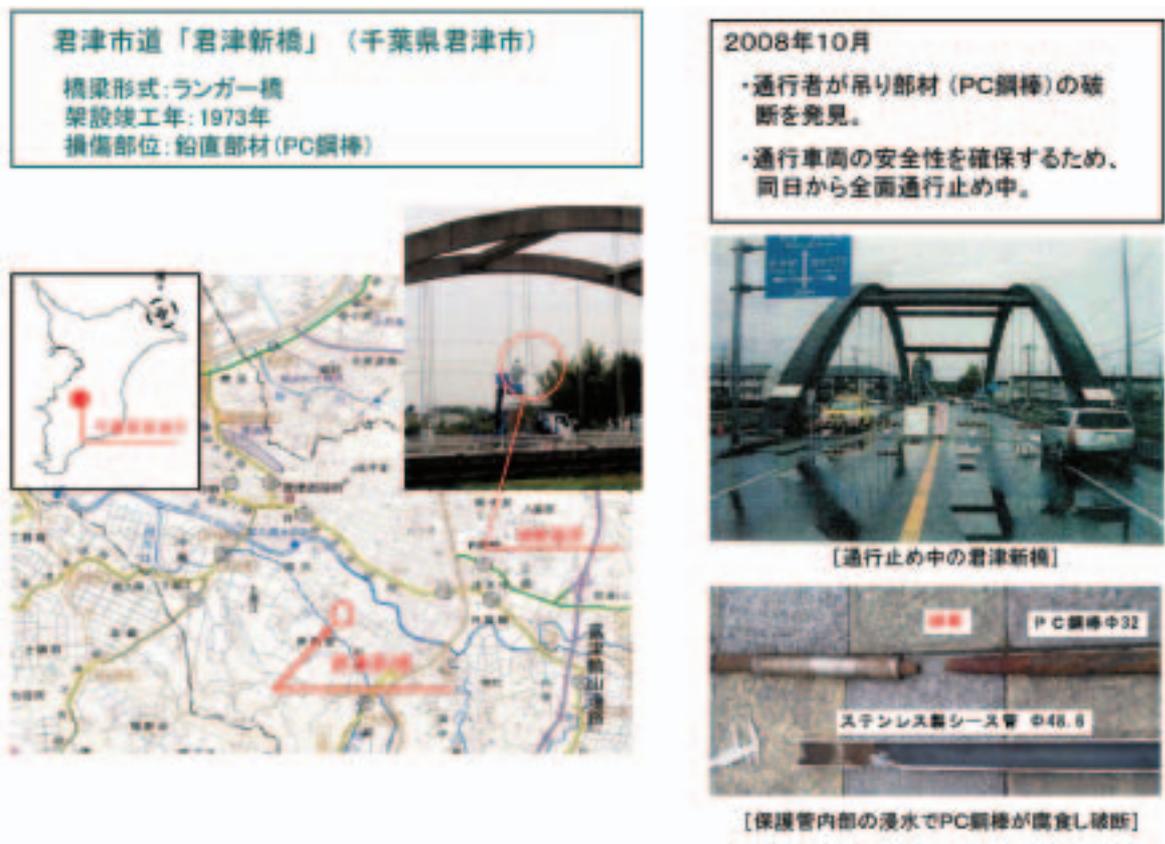
図-4 PC鋼材が腐食破断し通行止め

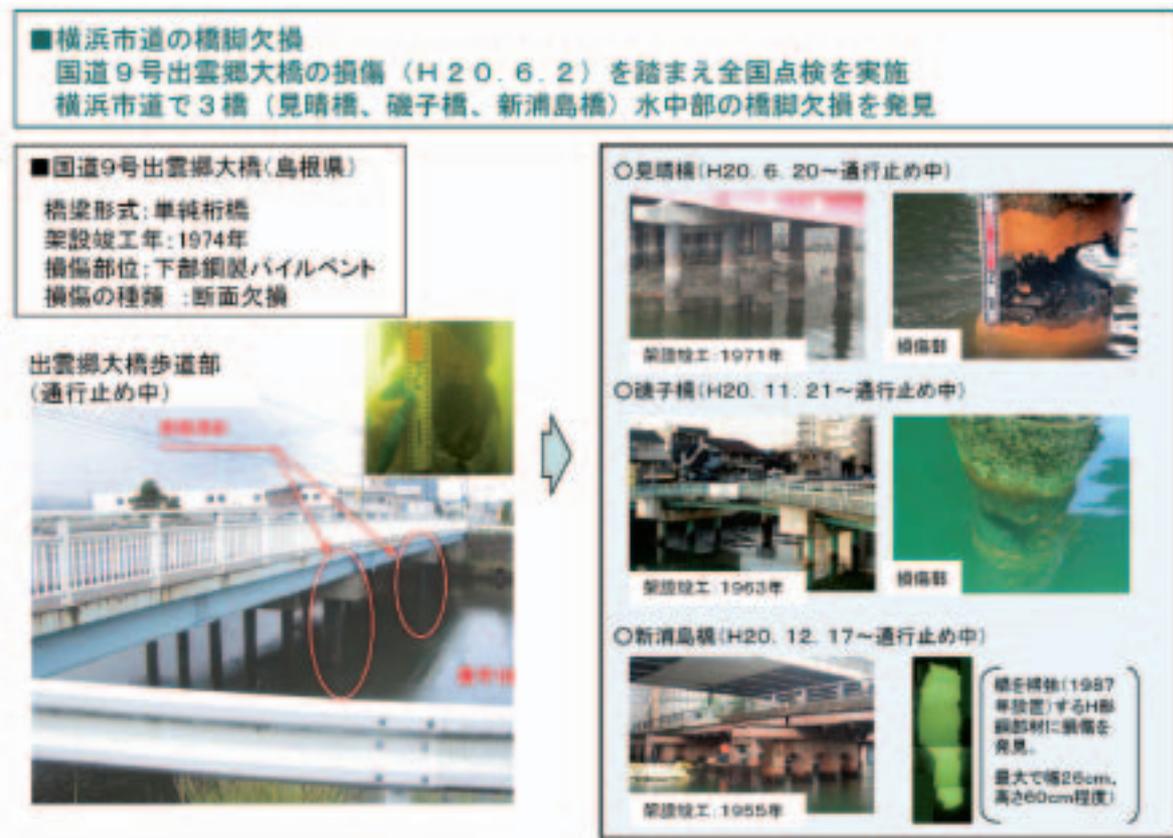
図-5 水中部の橋脚が腐食欠損し通行止め

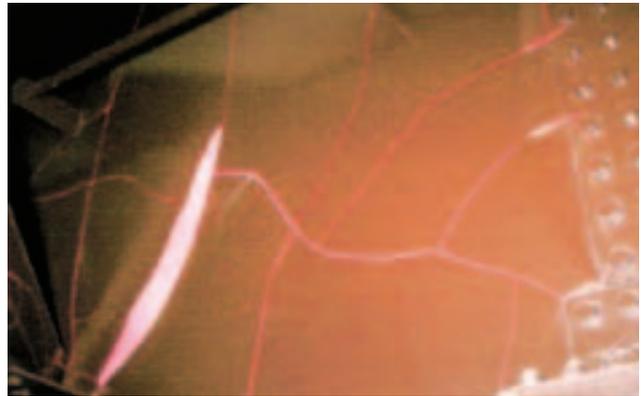
写真-2 塗替え直後に生じた塗膜劣化

上記点検だけでなく実際の橋梁について長寿命化修繕計画の作成に関連して多くの調査が行われている。たとえば、財団法人道路保全技術センターが行った国道（直轄橋梁）を対象とする調査によれば、塗装においては早期劣化が目立っている。すなわち、早期にさびやはがれが生じるものがあることが明らかになってきた。（写真-1～3）良好な条件下である試験工事や材料試験の場合には塗装寿命は20～30年を超えるものがあり、これらを前提として塗装計画が行われることが多いが、わずかに数年で劣化が始まることは想定外である。これまでの調査によれば、早期劣化の原因は個々の橋梁で異なることが分かっている。

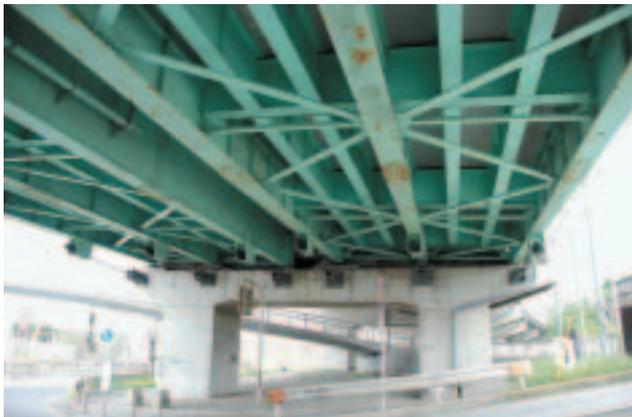
写真-3 ふっ素樹脂塗装による塗替え後6年経過で腐食

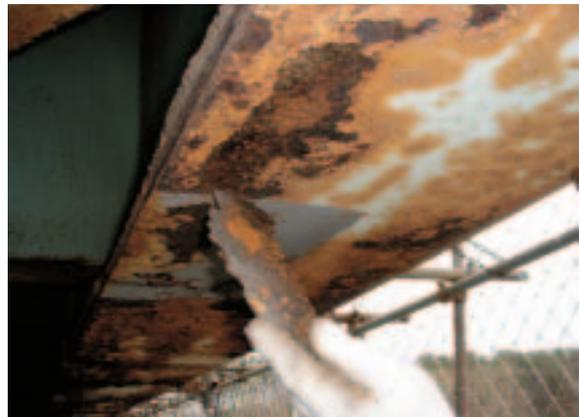
写真-4 主桁の腐食 (手に持っているのは層状のさび)

に維持修繕費が支弁されてきたこともあって、全体的に塗替えが遅れ、かなり腐食が進んだ段階で塗装工事に入る事例が増えている（写真-4）。

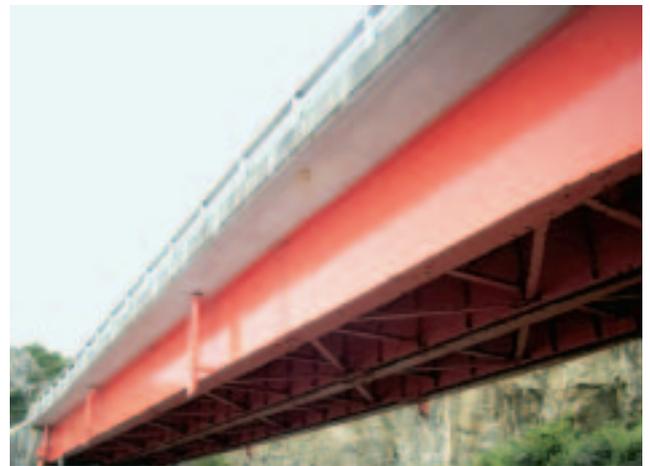
沿岸部などでは、塗装の耐久性を求めするために、ふっ素樹脂塗料を用いて塗替えることが多い。しかし、塗替え程なくして腐食損傷が見られる場合がある(写真-5)。この場合でも外面の塗膜の光沢は良好であり腐食している部分とは明らかな対比をしている。

写真-5 塗替え後橋梁下フランジで早期に発錆した例 (外観は光沢があるが、桁下面には腐食損傷がみられる)

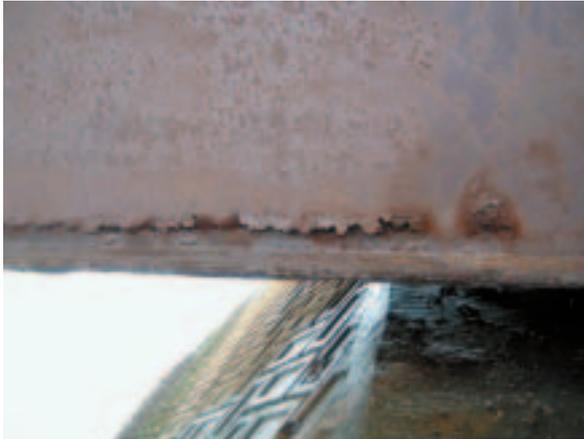
写真-2 ウェブ下端部の腐食特性

の2.0倍)、総厚730 μm （防食便覧の1.7倍）としている。また、塗替え時には、腐食速度の速いことで知られているウェブ下端部100mm範囲を1層増厚することを規定している。この規定は既に各機関の要領等に適用されている。写真-2に鋼桁橋のウェブ下端部の腐食事例を示す。写真より、ウェブ下端部の発錆状態は激しいササクレ状の層状剥離現象となっており、他のウェブ部の発錆状態に比べて、腐食速度が極めて速い特性であることがわかり、この部分の増厚の必要性が再認識できる。

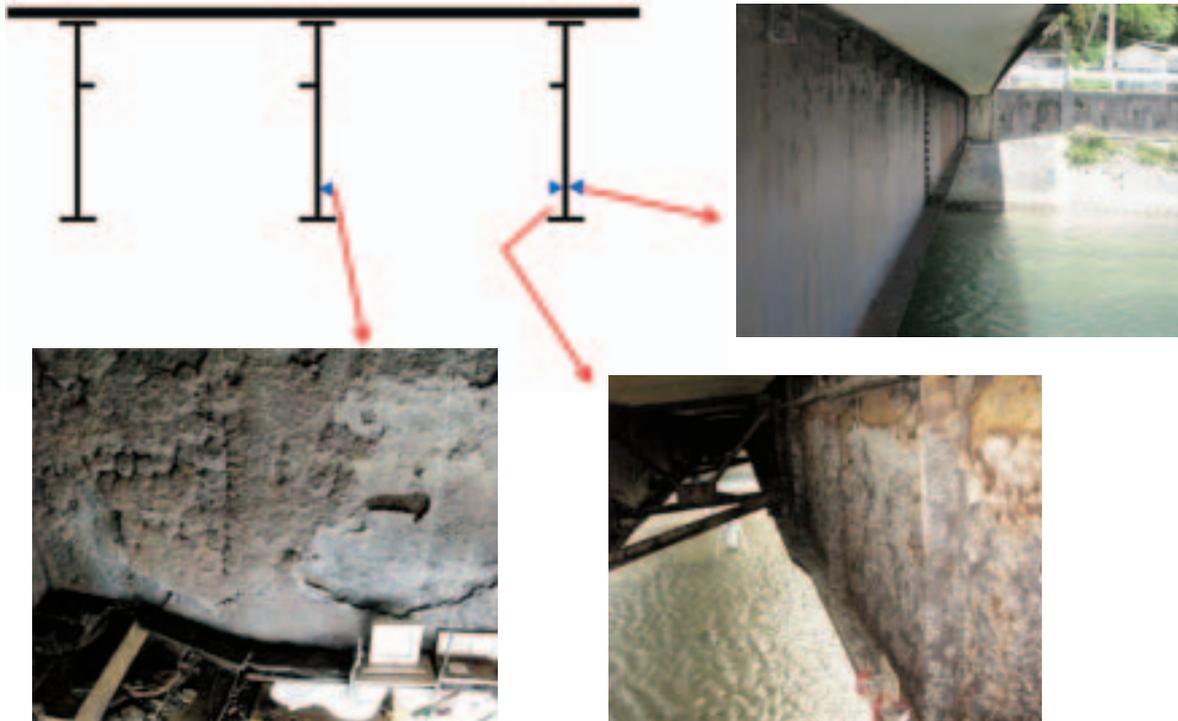
過酷な腐食環境にある沖縄の中でも極めて腐食環境の厳しい地点に約30年間曝された無塗装仕様の耐候性鋼橋において、写真-4に示す外桁の外面と内面の腐食特性の違いが得られた。写真より、長期間過酷な腐食環境に曝された後でも、桁外面の発錆はほとんどない状態であることがわかる。一方、桁内面は著しい層状剥離錆が発生している。このように極端に違う腐食現象は、雨による付着塩分の洗浄効果である。よって、抜本的な腐食対策として洗浄は有効であり、このことは既に多くの技術者や一般の方でも知っている事象である。特に、台風常襲地域の沖縄では、台風通過後にガソリンスタンドの洗浄機が付着した塩分を洗浄する車で大渋滞となることからみてもとれる。しか

写真-4 雨による洗浄効果（桁外面と桁内面の違い）

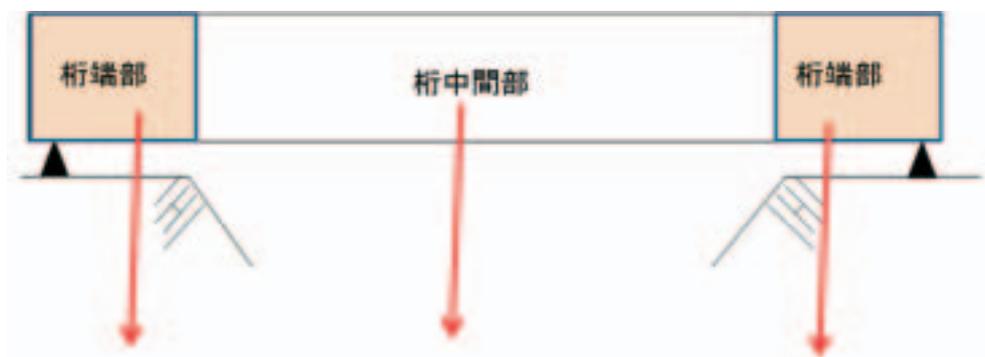
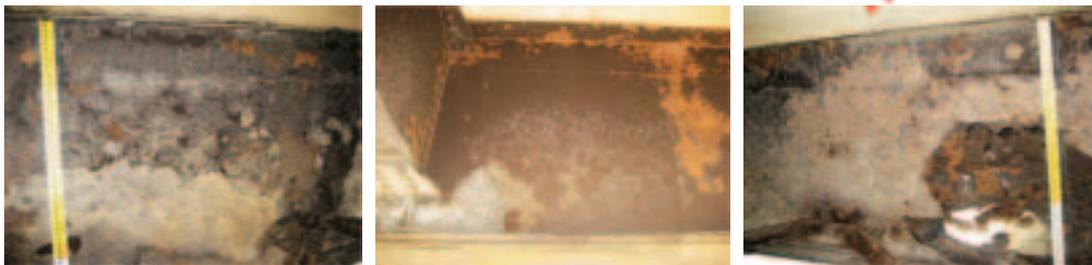
写真-8には、前述した日本で最も過酷な環境下で長期間曝された耐候性鋼橋における桁端部と桁中間部の腐食状況の違いを示す。写真より、桁中間部と桁端部では、防錆技術の要求性能が大きく異なることがよくわかる。端部の腐食促進要因として、伸縮装置からの漏水が挙げられる。現在、伸縮装置に求められている開発技術は漏水なしの非排水型伸縮装置が主流である。しかし、飛来塩分量の滞留や粉塵堆積も腐食要因である。よって、

写真-8 桁端部と桁中間部の腐食度の違い

逆転の発想として、伸縮装置の漏水を止めるのではなく、積極的に水を引き込み、その排水を利用して、端部の桁に付着した塩分や堆積した粉塵を洗浄する方法を開発したら如何だろうか。もちろん橋台部からの排水構造や乾燥方法を別途考案する必要はある。この洗浄型伸縮装置・排水システムは、写真-4で示した桁外面のみの洗浄効果を桁内面にも期待できる。無謀なアイデアであると思われるが、このような発想で技術開発を進めないと思はれないかもしれない。賛同し一考するエンジニアに期待する。
