# Structure Painting

Vol.49 橋梁・鋼構造物塗装

2021年9月

| CONTENTS | page |
|---|---|
| レインボーブリッジ主塔の塗装補修<br>…………… 神田 信也・友久 響・菅井 良将・能登 晋也………… 9 | |

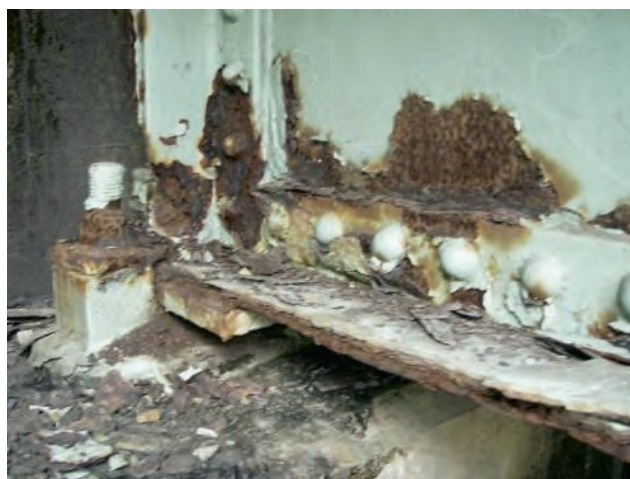
(a) 下フランジ上面の腐食

ただし、抜本的な維持管理費の予算拡大が困難であったことから、劣化した箇所のみを対象とする部分塗替やフランジ下面等の劣化しやすい部位に対する増し塗り等（写真-1、表-1）、限られた予算の中で出来る

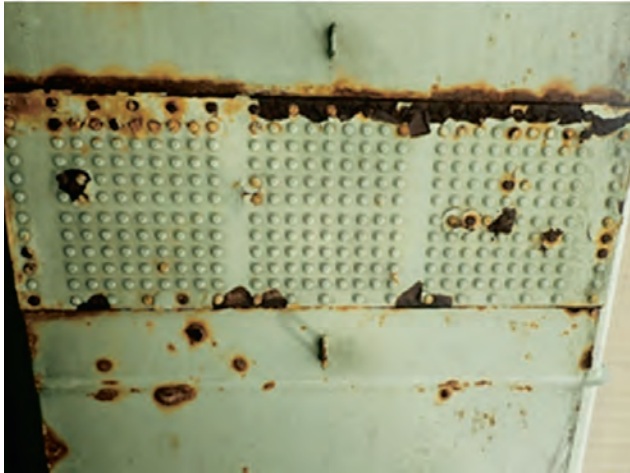
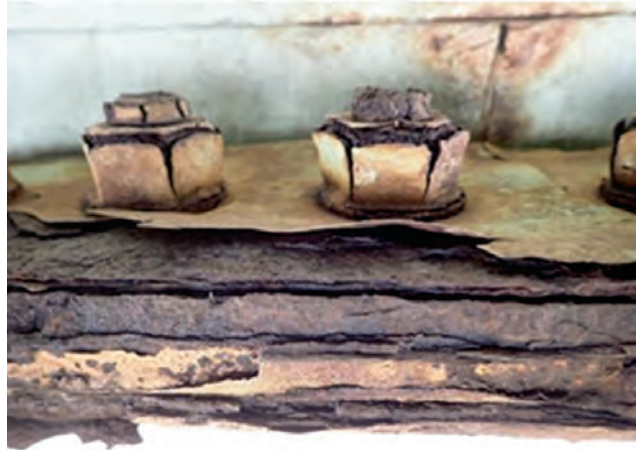
写真-4 添接板及び高力ボルトの損傷状況

- 1) 主桁や横桁等の下フランジ部の添接板や高力ボルトにおいて、塗膜劣化及び減肉を伴う腐食損傷が著しい（写真-4）。これは、飛来塩分が多いこと

に加え、海面からの高さが6m程度と低く、陸上部に比べて湿気が高いことが要因と考えられる。

- 2) また、高力ボルトの腐食損傷については、凹凸等によりボルト頭の塗膜厚が建設時に不足していたことが原因と考えられる。
- 3) 一般部の塗膜劣化は相対的に軽微であり、建設時

- 1) 「鋼道路橋防食便覧」に規定されており、もっとも実績の多い重防食塗装である RC-I 塗装を基本とし、厳しい腐食環境条件を考慮して定められた「沖縄地区鋼橋塗装マニュアル」を踏襲して1層厚くした塗装仕様とする。
- 2) 加えて、飛来塩分の付着量が多い下フランジ部については下端から腹板 100mm までを1層増し塗りする。
- 3) 塗膜厚の確保を目的に、トルシア形高力ボルトのピンテール破断面は切削・平滑処理を実施する。
- 4) 箱桁内への海塩粒子侵入を防止するため、隙間部にシール材を施す。

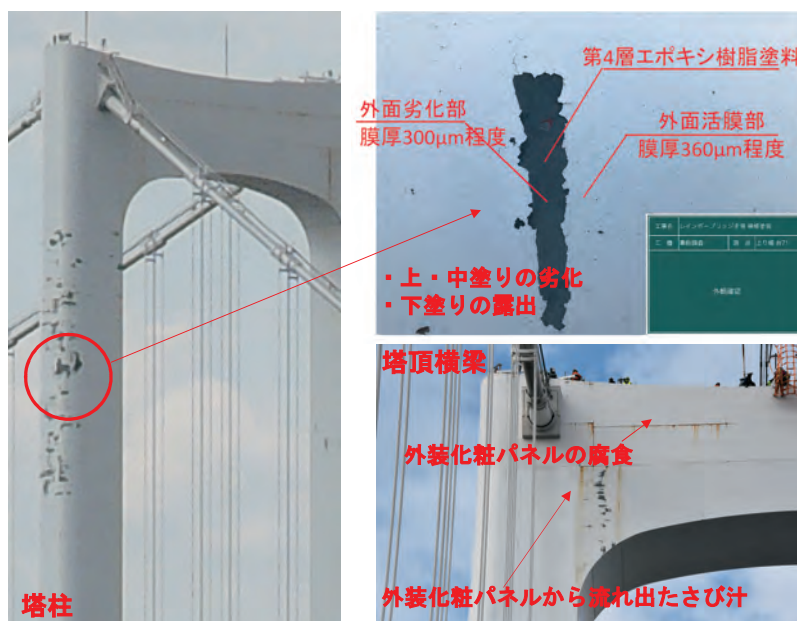
写真-2 塗膜劣化状況

交通流への影響に配慮し、塗装補修範囲は必要最小限に留める必要があったため、遠方からの目視調査により、範囲を高速道路上より上方の塔柱および塔頂横梁の塗膜劣化部に限定した（写真-2）。劣化部の多くは中・上塗りが消失して下塗りのエポキシ樹脂塗料（表-1）のグレー色が露出している状態であった。特に塔柱の南側にあたる港外側の劣化が顕著であったことと、お台場海浜公園からの景観を考慮し、両主塔の港外側と、東側にあたる台場側の面を重点的に補修することにした。塔頂横梁については、塔柱同様の塗膜劣化に加え、台場側と西側にあたる芝浦側の外装化粧パネル接続部の腐食と、そこから流れ出たさび汁により汚損された箇所を補修することにした（図-2）。

既設塗膜の付着性をクロスカット法により調査した結果、塗膜劣化箇所においても下塗りは十分な付着力((一社)日本鋼構造協会の鋼構造塗膜調査マニュアルの評価基準平成30年、評点RN0もしくはRN1程度)を有していた。また、塗り重ねる塗膜表面に塩分が付

着していると塗装後早期に塗膜剥離する可能性があるため、付着塩分量を測定した。その結果、本主塔は海上に位置するものの、鋼道路橋防食便覧に示された水洗いが必要な指標である 50mg/m<sup>2</sup> を大きく下回る 5mg/m<sup>2</sup> 程度であったことから、一般部の素地調整は 4 種とし、発錆部は 3 種とした。

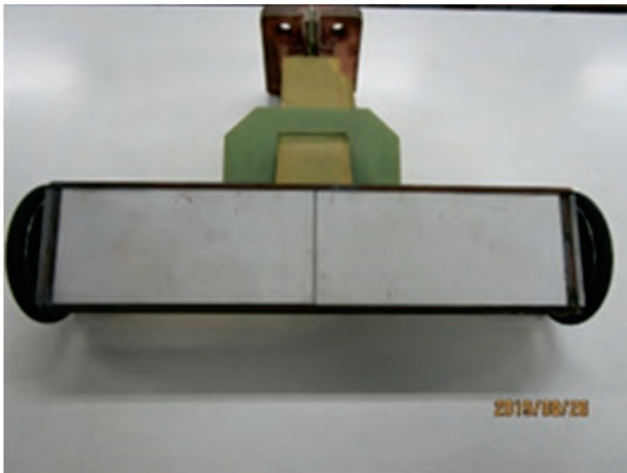
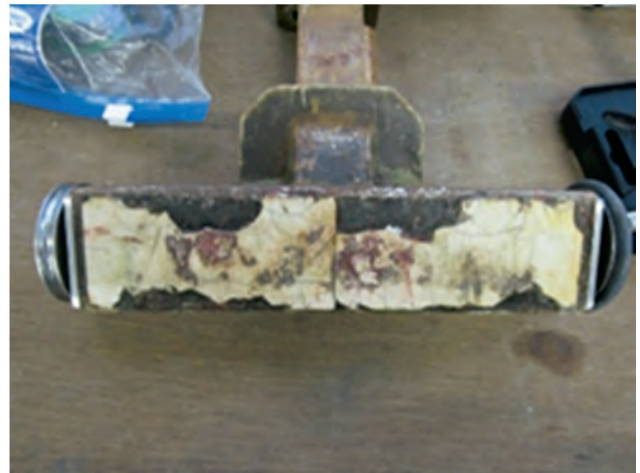
図-17 加熱ヘッドの摩耗状況写真

また、IH 装置本体はヘッドのタイル摩耗によるスパーク、電源電圧不安定、冷却水の汚れによる冷却不足によりセンサー、制御基板が破損することがあった

本体の基板が破損した場合は、メーカーから部品を送ってもらう必要もあり、修理に2～3週間かかることもあった。

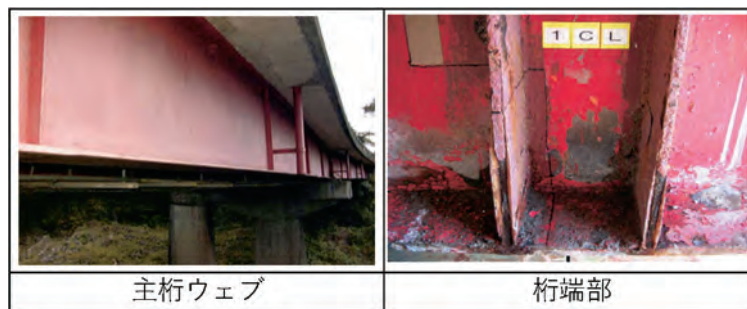
写真-1 同一橋梁における部位による腐食、塗膜劣化の違い

図-4<sup>2)</sup> に示すように、道路橋のうち鋼橋は約28万橋(38%)であり、鋼橋の補修、補強の原因は疲労と腐食と言われている。鋼道路橋は構造形式や部位によって腐食程度が大きく異なることが知られており、鈑桁橋

の場合はウェブに比べ、雨水や飛来塩分が溜まりやすい桁端部や添接部や伸縮継手部等が腐食しやすいことが分かっている。(写真-1) この部分的な腐食劣化を限られた予算の中で合理的な塗替え塗装をするために、部分塗替え塗装要領(案)が2005年に国交省国土技術総合政策研究所から発行されている。しかし、大きな橋梁を管理する高速道路や直轄国道は、床版補修や疲労亀裂等の補修や補強の対策工事と塗替え塗装工事を併せた大規模な工事を発注される機会が多くなり、塗替え塗装工事や部分塗替え工事が単独で工事発注される機会が少なくなっている。この塗替え塗装工事単独での減少は、塗装専門業としての若年・次世代の技術

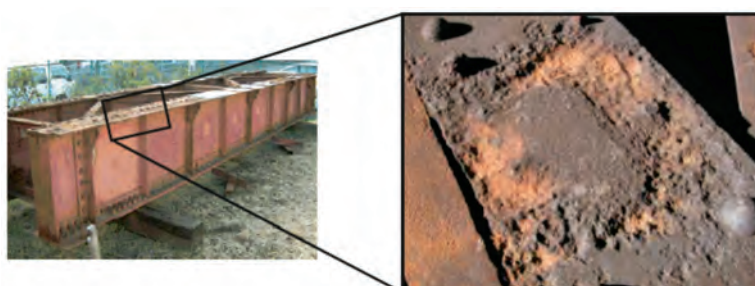
写真-3 枕木下の腐食状況例<sup>11)</sup>

鋼鉄道橋と鋼道路橋では、橋梁構造形式、耐荷重性や線路、枕木の有無等々の違いから、腐食や塗膜劣化の状況が異なるため、鋼構造物塗装設計施工指針は、鋼道路橋防食便覧に比べて多様な塗装系があり、詳細な記述内容となっている。その一例として、枕木下の著しい腐食や塗膜劣化（写真-3）<sup>11)</sup>があり、その防食塗装はガラスフレーク含有エポキシ塗料やガラスフレーク含有ビニルエステル塗料が適用されている。また、鋼鉄道橋の塗替え塗装工事は、安全な鉄道運行を極力妨げないようにして施工されるため、足場を架けられない場合や夜間の数時間で施工する場合もあり、鋼道路橋塗替え塗装工事とは制約が大きく異なる。
