# Structure Painting

| CONTENTS | page |
|---|---|
| 京葉線荒川放水路橋りょう塗替塗装工事の報告<br>……………木谷 雄一・加賀谷 慎吾・持永 健次郎・前田 邦彦………… | 2 |

供用開始後、塗替塗装工事は本工事まで 31 年間に渡り施工されておらず、しかも塩害環境下にあることから、経年による塗膜の減耗や塩害による局部的な腐食等が見られた。本工事は、建設後初めてとなる塗替塗装工事である。そのため施工に際しては、塗替塗装時の素地調整や塗装方法など品質管理や過去に経験の無い足場仮設方法が課題となった。

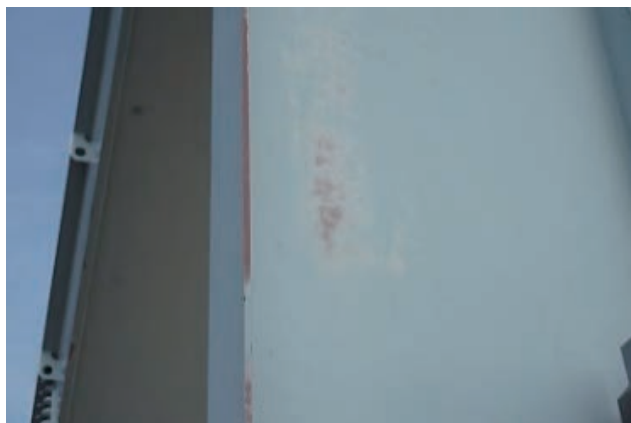
り、下塗り塗膜が露出している箇所が見られた(写真-2)。なお、橋りょう新設時には、本橋が沿岸部に位置することから長期防錆仕様の塗装系が採用されている。この長期防錆型塗装系では、最下層の厚膜型無機ジンクリッチペイント層を確実に保護することが重要であり、一般に上塗り、中塗りの損傷が確認された時点で塗替塗装を実施することが適切である。

写真-2 上塗り塗膜の摩耗

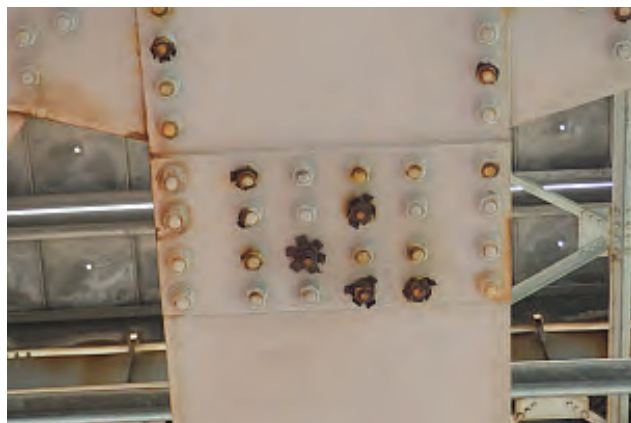
塗膜厚が薄くなりやすいボルト・ナット部では、腐食が進行していた(写真-3)。

写真-3 ボルト・ナット部の腐食

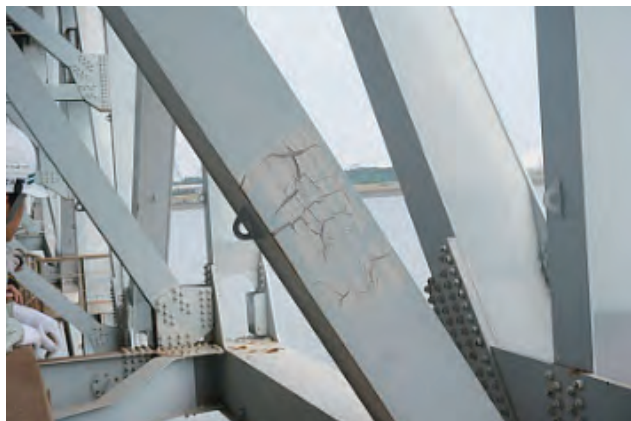
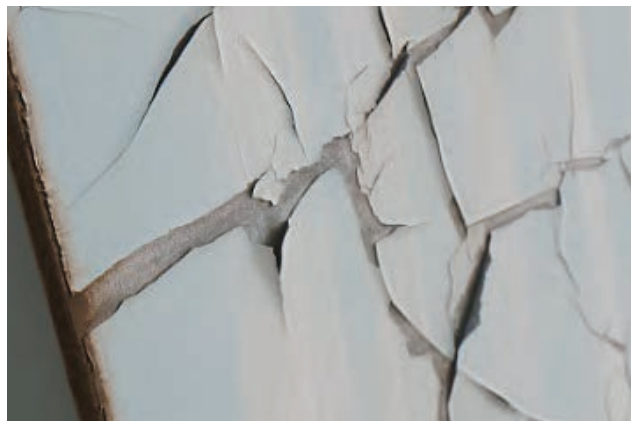
(写真-4、5)。これは、後述する工場で施工された厚膜型無機ジンクリッチペイントの硬化不良に起因すると推定された凝集破壊であった。

写真-4 塗膜の亀甲状割れ

写真-5 塗膜の亀甲状割れ (拡大)

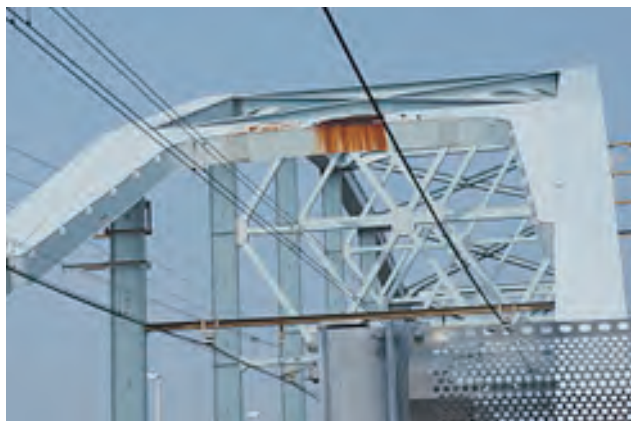
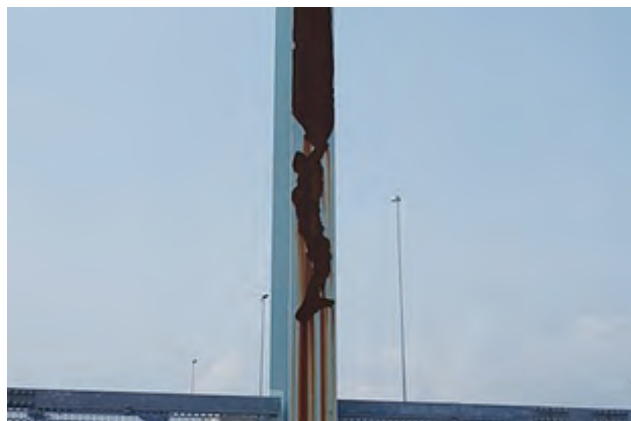
下路ランガーアーチの橋門構、垂直材、横桁フランジ上面等においても、厚膜型無機ジンクリッチペイント塗膜の硬化不良を要因とする凝集破壊による塗膜剥がれが見られた(写真-6、7)。

写真-6 凝集破壊による塗膜剥がれ  
(ランガーアーチ橋門構)

写真-7 凝集破壊による塗膜剥がれ (吊り材)

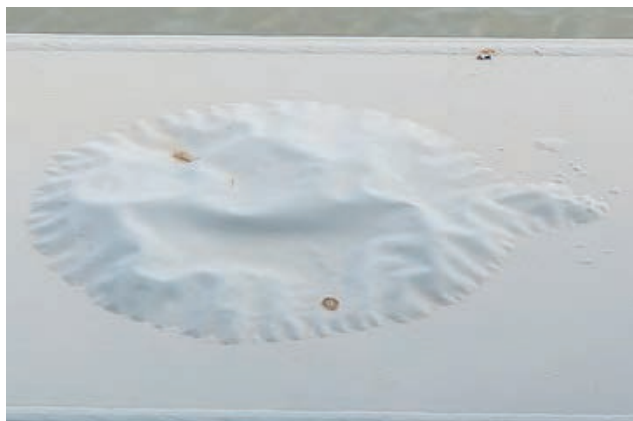
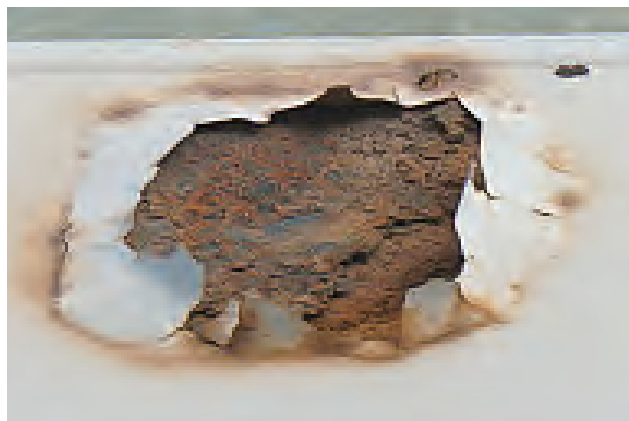
トラス下弦材の上面には、局部的に円形の塗膜損失や塗膜のふくれが発生していた(写真-8、9)。この変状の特徴として、鋼材が露出している範囲が直径20cm程度まで広がっている場所も見られた。この鋼材露出

写真-8 円形の塗膜喪失

写真-9 円形の塗膜ふくれ

箇所では比較的厚い層状錆が形成され、鋼材面の凹凸が大きく進行していた。

これは、本橋の桁架設時に行った塗膜補修箇所や初期塗装の欠陥部に塩分を含んだ雨水が滞留し腐食が進行して発錆したこと、あるいは、厚膜型無機ジンクリッチペイントの硬化不良が原因と想定された。なお、こうした腐食箇所では、錆と鋼材の界面に塩化物イオンが存在し、素地調整時にこれが除去できない場合は、塗替塗装後に早期に再腐食が生じることが懸念された。

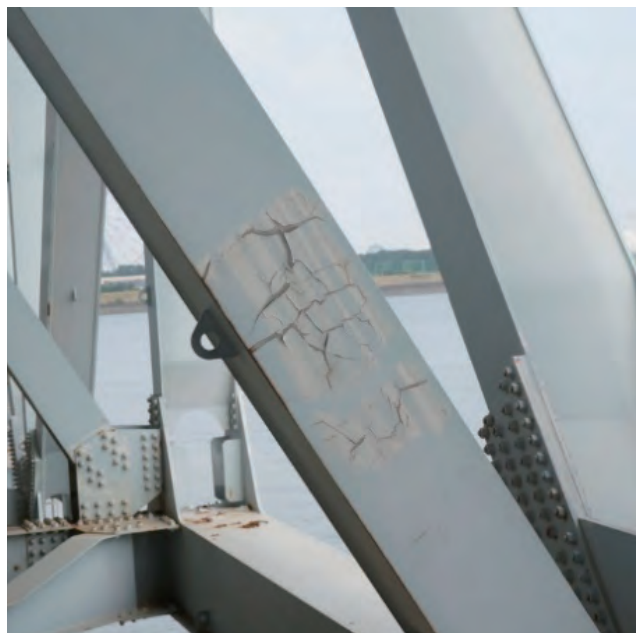
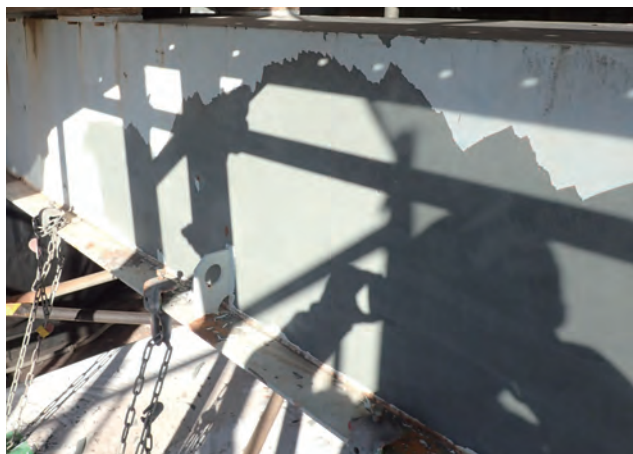
写真-25 凝集破壊による変状① (塗膜割れ)

写真-26 凝集破壊による変状② (塗膜剥がれ)

この変状は、工場塗装の1層目である厚膜型無機ジンクリッチペイント層の凝集破壊が原因であることが分かった (写真-25、26)。

なお、凝集破壊で剥がれた面の残存塗膜については、犠牲防食作用を有する厚膜型無機ジンクリッチペイントを残すことが塗膜の防食性に大きく寄与するものと考え、鋼材面まで露出させないこととした。

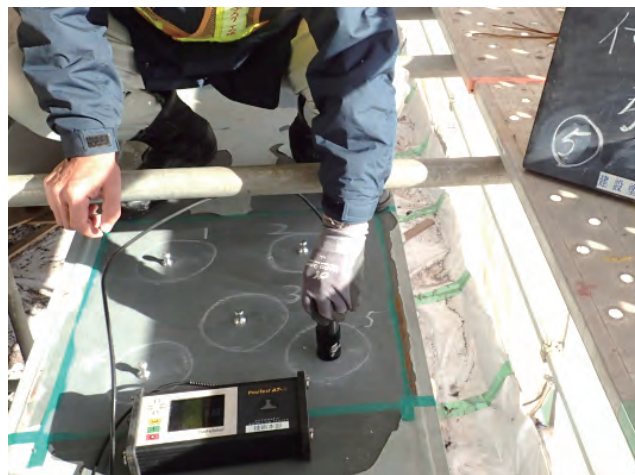
写真-27 プルオフ法による塗膜の付着力試験

この結果、5 箇所の試験箇所について、いずれの箇所でも付着力が 10MPa を超えていたことが確認され、脆弱な塗膜層を除去できれば無機ジンクリッチペイントを残存していても塗膜の付着性は確保できることが分かった（写真-27）。

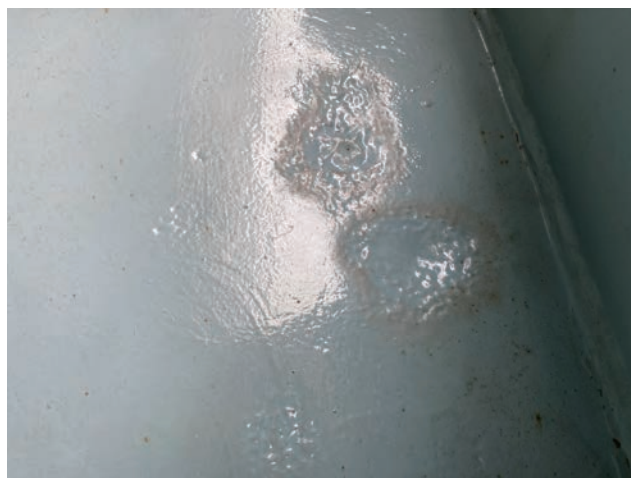
2017 年に小型バキュームブラストにより素地調整した局部腐食箇所の経過観察をした結果、良好な状態であることを確認した。

写真-28 経過観察結果（局部腐食箇所）

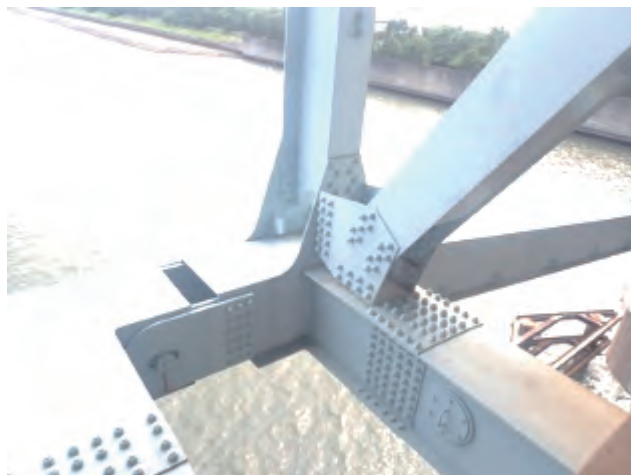
また、2018 年に凝集破壊による塗膜割れが発生していた下弦材等の施工箇所の経過観察をした結果、塗膜割れや剥がれ等の変状は見られず、良好な状態であることを確認した（写真-28、29）。

写真-29 経過観察結果（凝集破壊箇所）

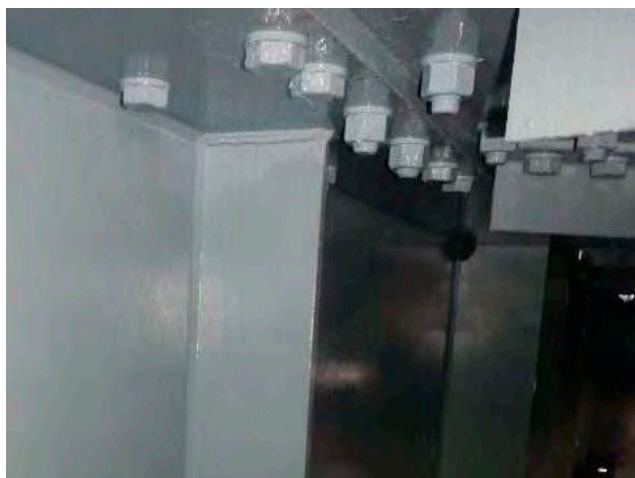
写真-30 疲労き裂に対する当板補強

この検査結果に基づいて必要な補修工事が計画され、塗替塗装工事と並行して工事が実施された。主な施工内容は、補剛材の上端部に発生した疲労き裂に対する鋼板による当板補強、支承に発生したばたつきを抑制するためのライナープレート挿入等であった(写真-30、31)。

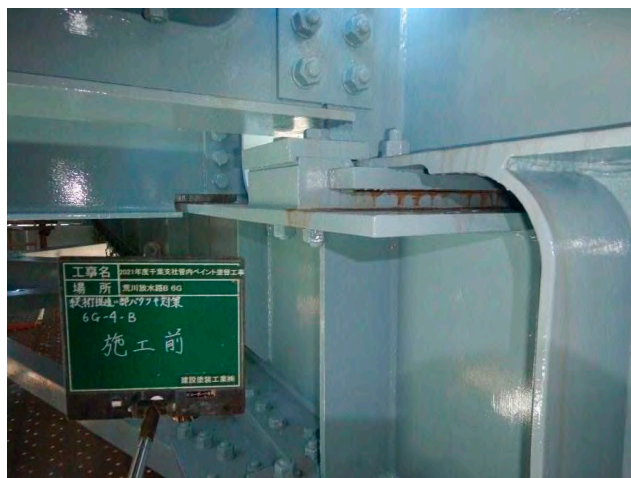
写真-31 支承ライナープレート挿入

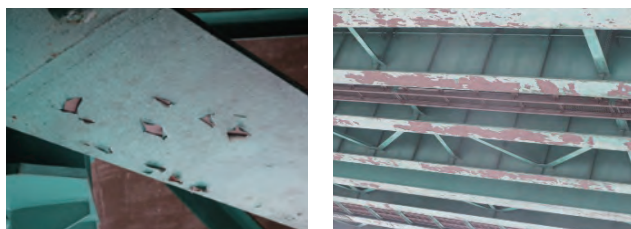
福岡高速道路（以下「福岡高速」という）の一部の鋼橋では、塗膜剥離が多発しており、強風発生後に沿線の第三者敷地内に剥離塗膜片が飛散する事案が発生している（写真-1）。そのため、防食の観点では直ちに補修する必要はないが、塗膜剥離対策としての補修が必要となっている。この要因として、主に MIO 層（雲母状酸化鉄顔料を多く含有した塗料）と現地塗装との間での剥離や、経年劣化による塗膜の脆弱化の進行が推察される。

写真-1 福岡高速での塗膜剥離状況の一例

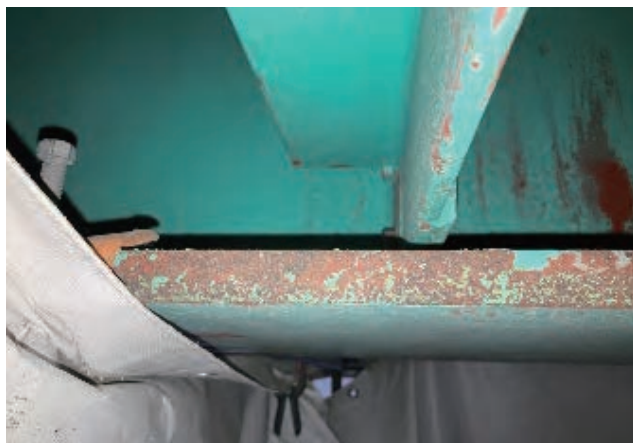
除せい度は、活膜以外の不良部（さび、割れ、膨れ）が適切に除去されているかスクレーパーを使用して確認した（写真-17）。脆弱塗膜は適切に除去できており、3種ケレン相当であることを確認したものの、今回の施工条件では、部分的に劣化塗膜内側に潜んでいたさび部の適切な除せいに課題があった。そのため、部分的に動力工具を併用して除せいを行った（写真-18）。本課題は、研削材や吐出圧等の施工条件を見直すことで改善できる可能性がある。

写真-18 部分的な発錆箇所

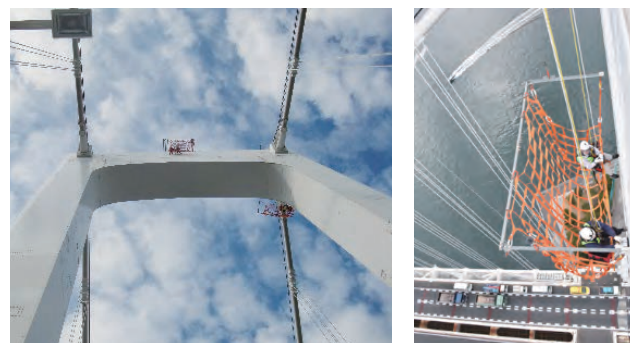
首都高速道路において、耐候性に優れた「ふっ素樹脂塗料」が重防食塗装仕様の上塗りに初採用されたのは、1993 年開通のレインボーブリッジである。しかし、同橋は供用後 26 年 (2019 年) で主塔、27 年 (2020 年) で横梁の塗装補修を余儀なくされた。これらの補修は、高所でのゴンドラ作業やロープアクセス技術を要する極めて難易度の高いものであった (写真-1)。現在、首都高速道路では大規模修繕事業の一環として、21.3km に及ぶ鋼橋において素地調整 1 種を伴う全面塗替え、もしくは恒久足場の設置を進めている。しかし、建設当時の塗装仕様 (表-1) と便覧<sup>1)</sup> の高耐久塗装仕様 (C-5) (表-2) を比較すると、材料や目標膜厚の観点から過去 33 年間で飛躍的な技術的進歩が見られないことがわかる。つまり、現行仕様のまま塗替えを実施した場合、莫大な費用を投じて約 30 年後には再び大規模な塗替え補修が必要となってしまうのである。

写真-1 レインボーブリッジの塗替え補修
