亜鉛面塗装仕様の作成

(社)日本鋼橋塗装専門会
亜鉛面塗装仕様作成分科会

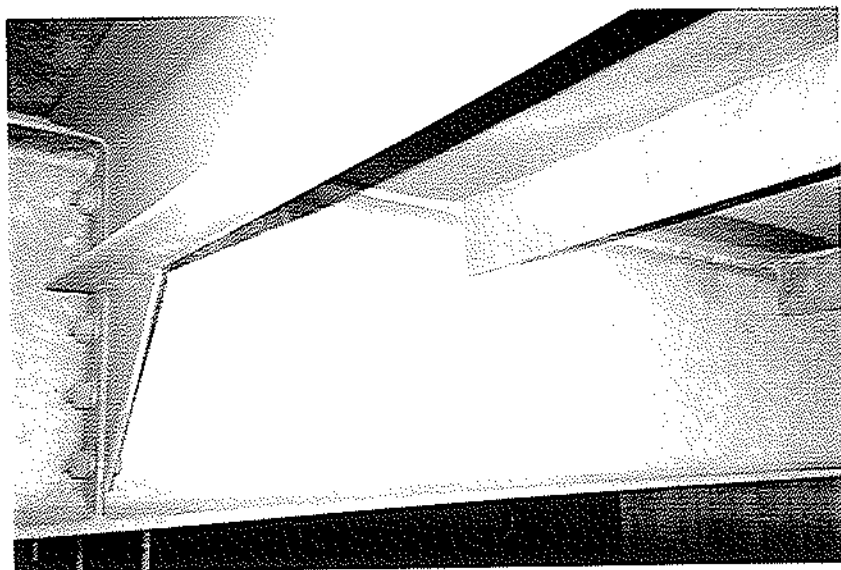
良好な状態
海面からの高さがある

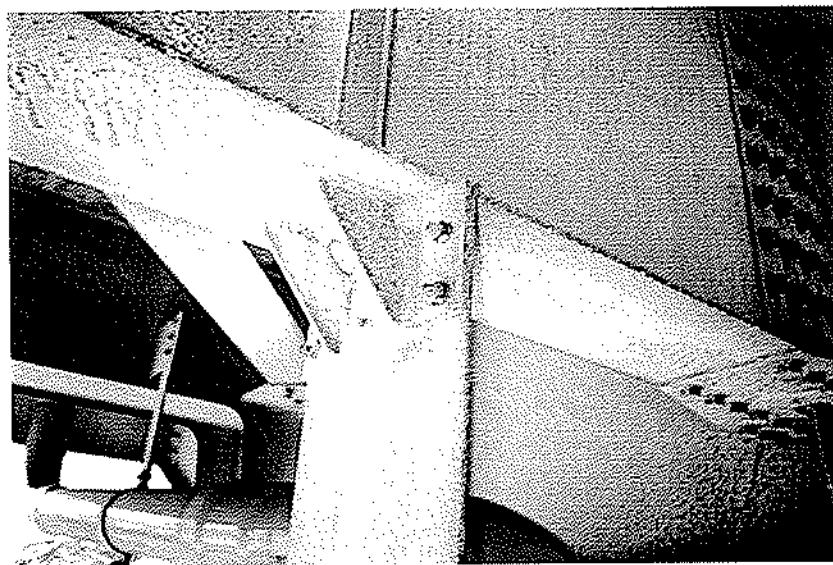
白さびの発生が著しい
ボルトには赤さびがでている

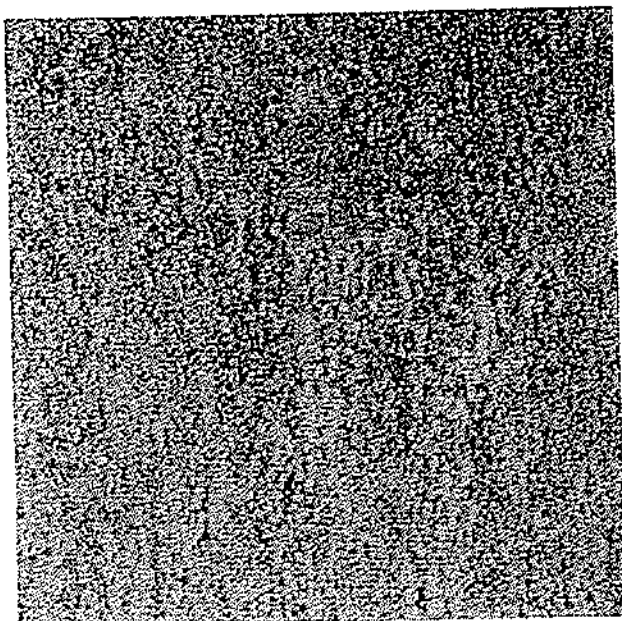
処理前の状態
白さびが発生している

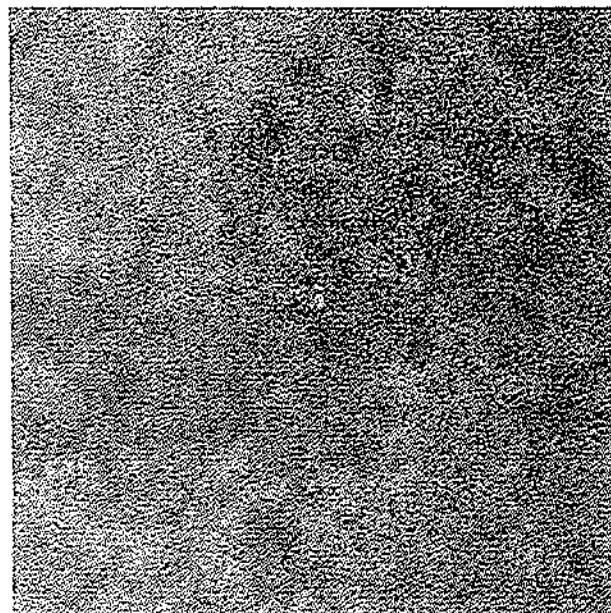
亜鉛めっき表面の粗さの目立つ部分の白錆は完全に除去できなかったが、全体的にはかなりの不純物や白錆が除去されたと思える。水のみということもあって、鋼材とガンの距離によって、洗浄程度が左右される。

水のみによる処理
白さびがやや残存している

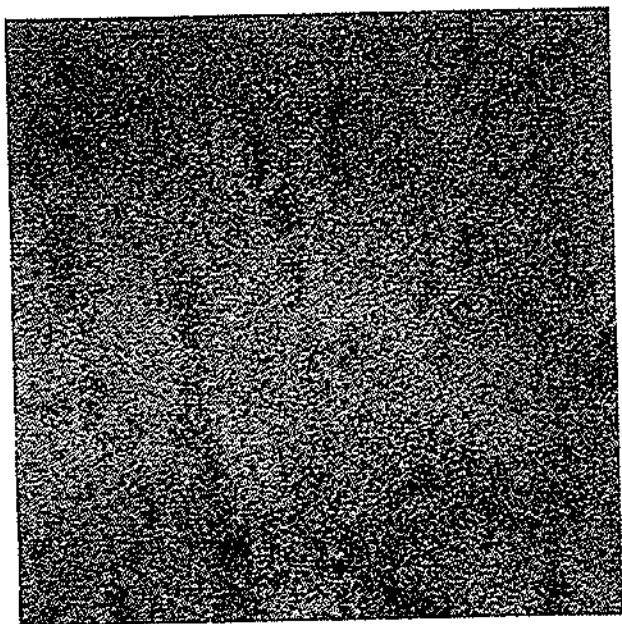
水のみとの洗浄と比べると、白錆がかなり除去された。亜鉛めっき面表面の粗い部分に発生した白錆が残った程度であり、清浄さにおいては、なんら問題なさそうである。

水と重曹による処理
白さびが除去されている

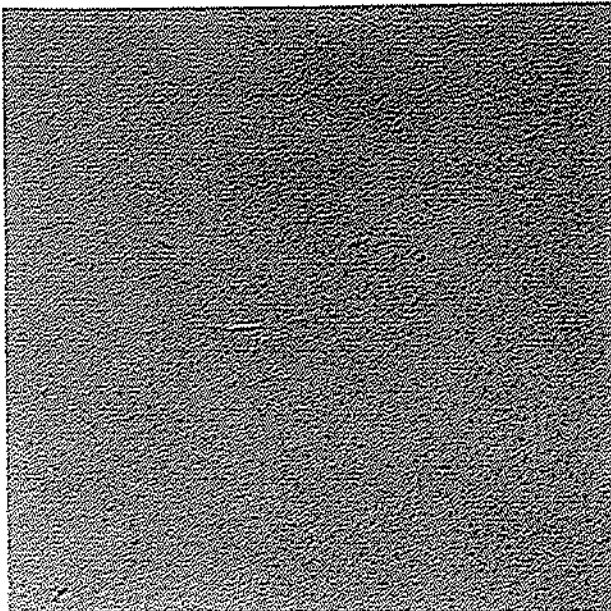
白錆はほとんど除去され、表面の塗膜付着における阻害因子物は、ないように

ガンの取り扱いにおける洗浄+ブラストのパターンの動きが人為的であるため、外観的にむらを生じ、亜鉛めっき層も減少の傾向が見られた。しかし、めっき層の減少はあまり大きくなく、防食性にはあまり影響しないと考えられる。

水と重曹とガラスビーズによる処理
白さび等が完全に除去されている
