# 寒冷地用塗装システムの 施工性に関する検討

日本ペイント㈱ 藤城正樹  
 独立行政法人土木研究所 守屋 進  
 関西ペイント販売㈱ 後藤宏明  
 神東塗料㈱ 大山博昭  
 大日本塗料㈱ 山本基弘  
 中国塗料㈱ 斉藤 誠

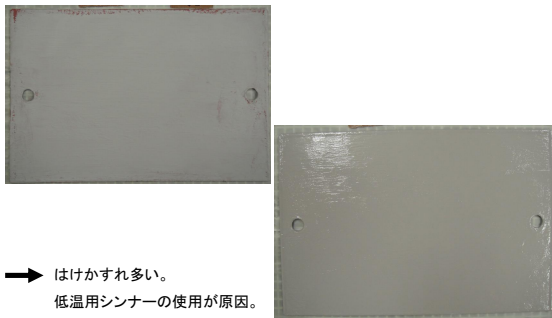
<23℃試験板>

→ はけかすれ多い。  
低温用シンナーの使用が原因。

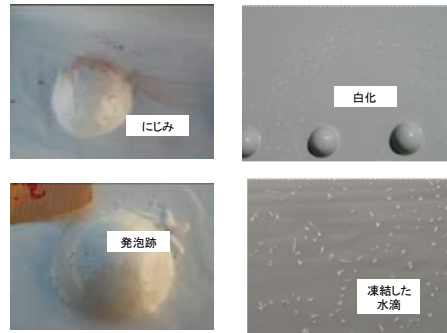
### <仕上がり外観写真>

➡ 概ね良好。但し、一部、はじき・白化あり。
