# ダストレススプレーハンドガンによる鉄道橋りょうの塗替え塗装

## 5. 試験塗装の概要

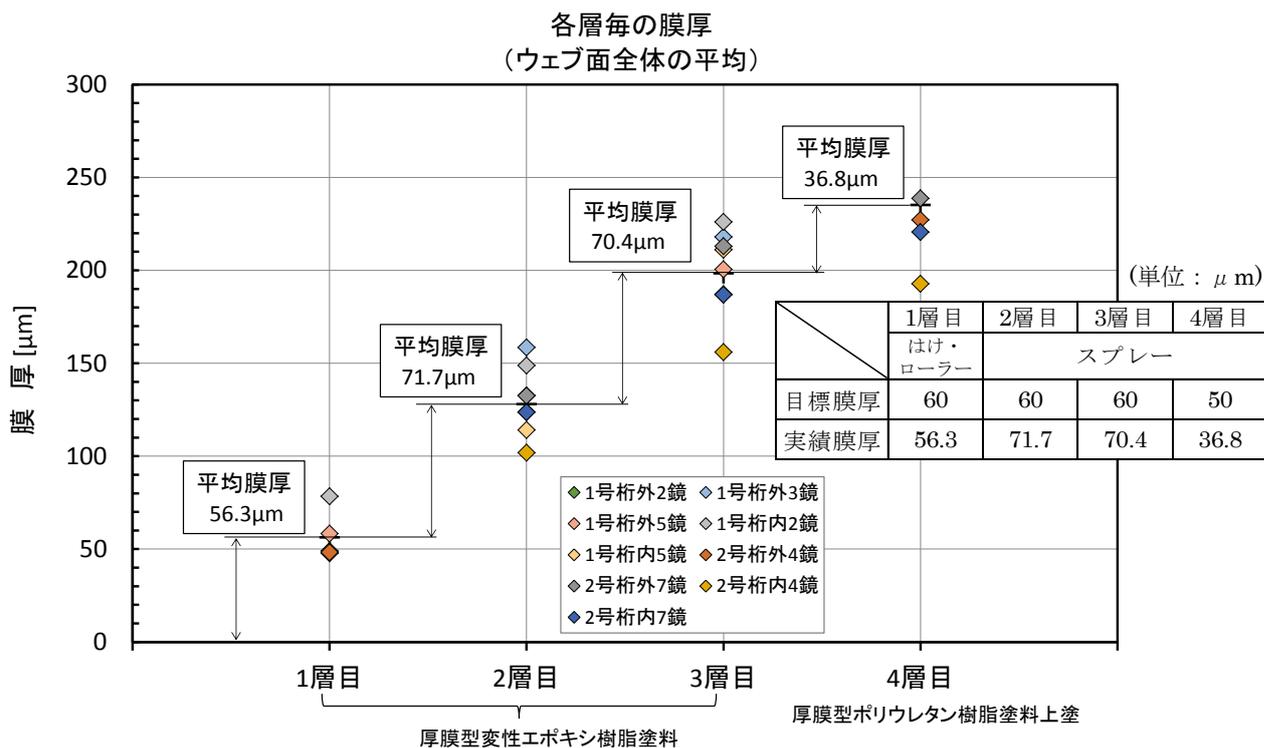
図-5 乾燥塗膜厚測定結果

2層目および3層目は、スプレー塗装による厚膜型エポキシ樹脂塗料の塗装結果であり、それぞれ  $71.7\mu\text{m}$ 、 $70.4\mu\text{m}$  と目標膜厚の  $60\mu\text{m}$  を上回っている。一方、4層目の厚膜型ポリウレタン樹脂塗料上塗については、 $36.8\mu\text{m}$  と目標膜厚の  $50\mu\text{m}$  を下回っている。

上塗りの膜厚不足については、後述のダスト量がやや多いことと合わせ、今後、改善の余地がある。

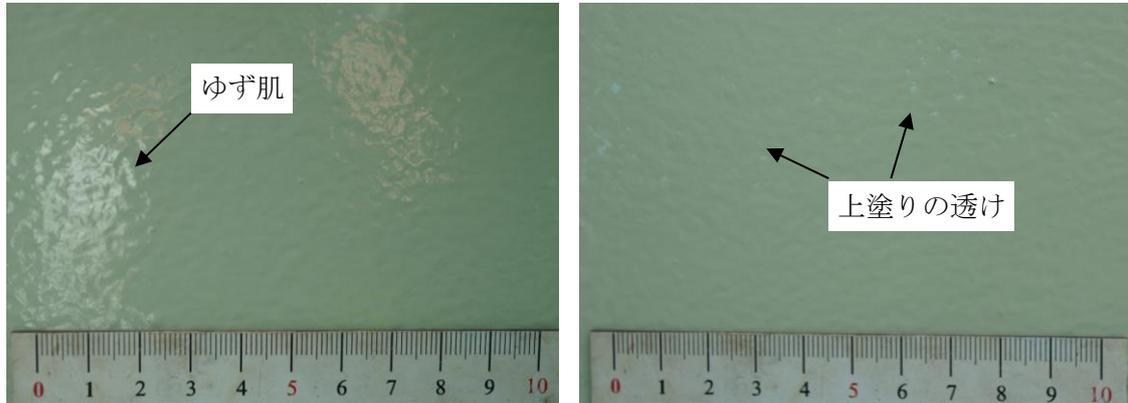
写真-4 塗膜の仕上り

塗膜の仕上りは、ゆず肌が全体的に見られるが、塗膜品質としては問題の無いレベルである。また、一部に上塗りの透けが見られ、当該箇所では、上塗り塗膜の膜厚不足が考えられる。

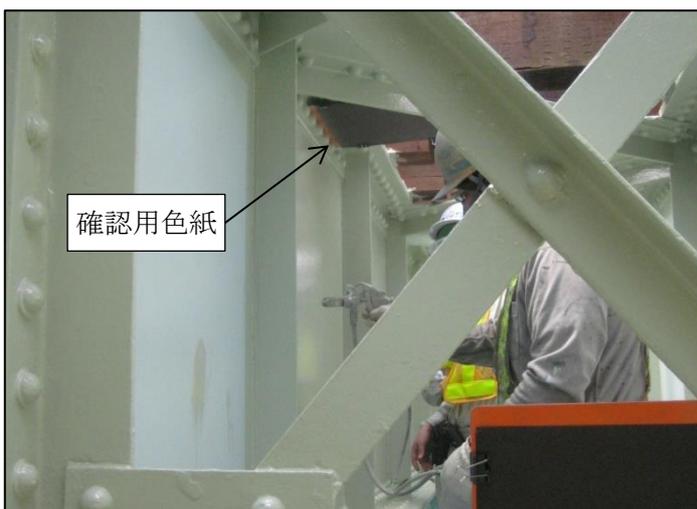
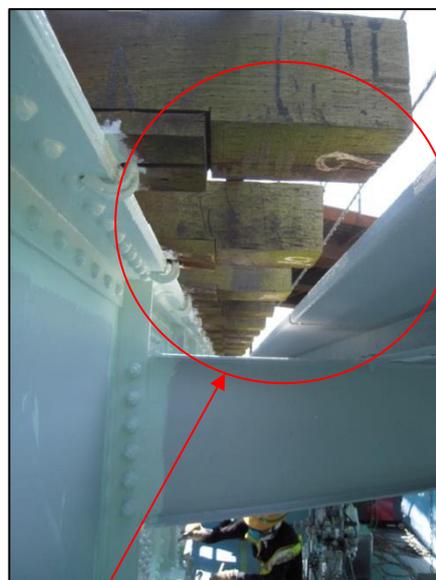
写真-8 ウェブ上方への塗料飛散確認

ウェブ上方への飛散確認として、橋まくら木表面への塗料の飛散を確認した。目視確認では、塗料飛散は確認されなかった。

橋まくら木に塗料飛散の跡は見られない

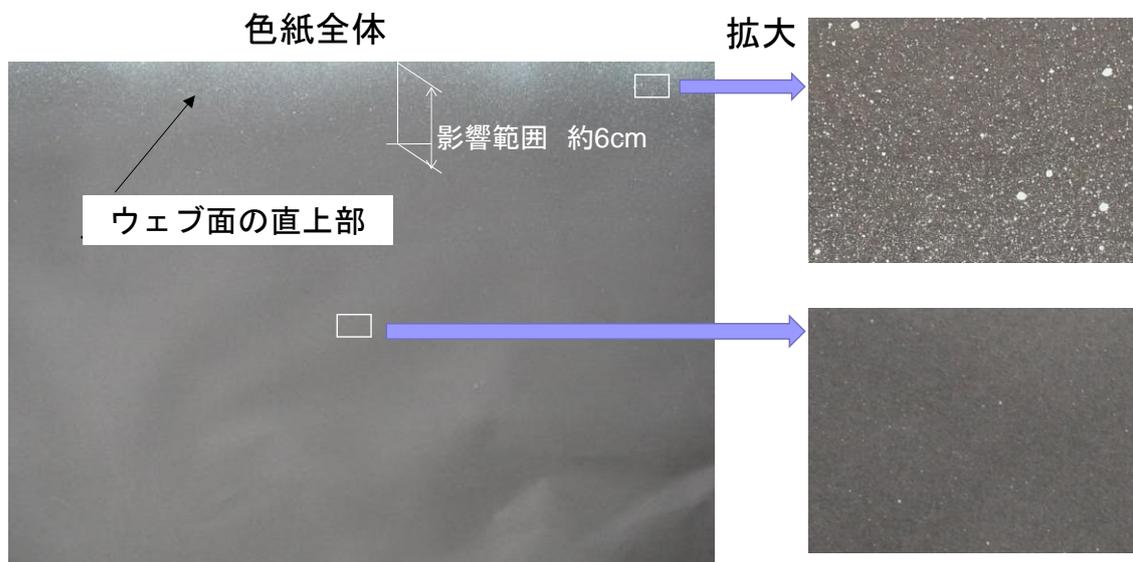
図-7 上フランジ下面の色紙確認結果

スプレー機の直上部では、色紙への塗料ダストの付着が多く見られる。一方、影響範囲(約6cm)を離れた部位では、ダストの付着は少なくなる。

塗料の種別ごとの比較では、厚膜型ポリウレタン樹脂塗料上塗が変性エポキシ樹脂塗料に比べ、ダスト量がやや多く、改善の余地があると思われた。

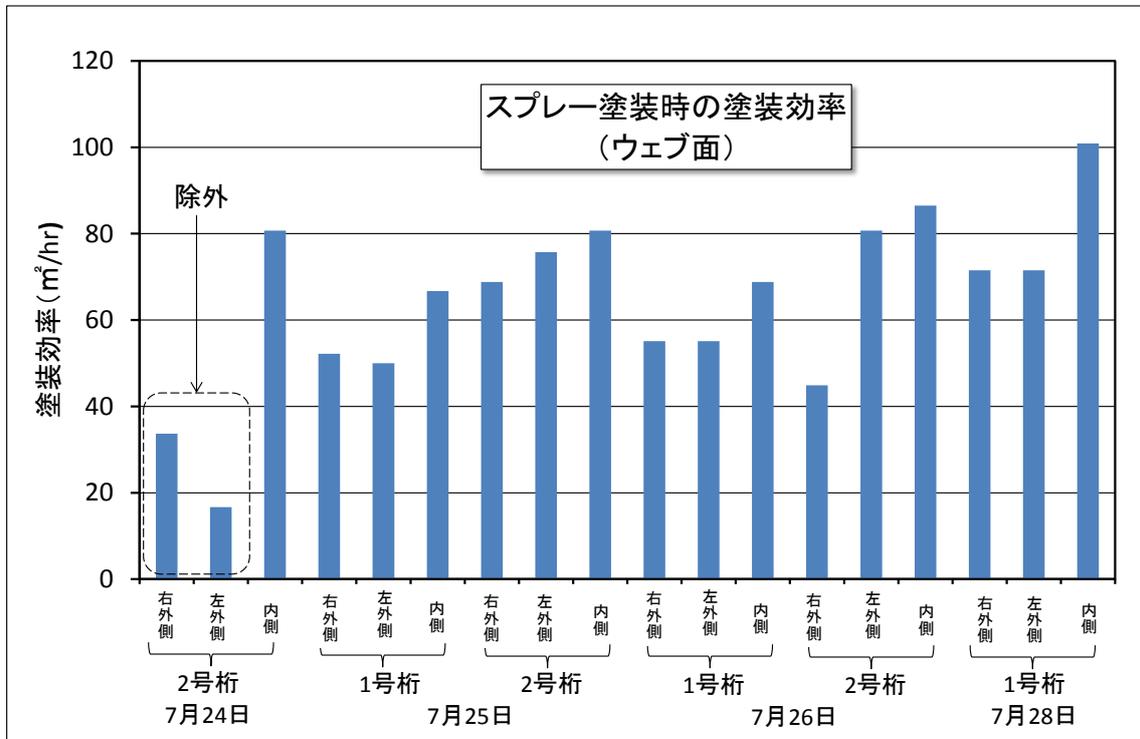
図-8 スプレー塗装時の塗装効率

図-8 より、試験施工初期の 2 データは、作業員の不慣れや装置の安定稼働までの調整などの影響で、それ以降に比べ、能率が著しく低く、以下の検討からは除外する。下フランジは、全平均とする。これより平均的な塗装効率は、以下のとおりとなる。

ウェブ平均 69.4 m<sup>2</sup>/hr (塗装初期の 2 データを除く)

下フランジ平均 15.0 m<sup>2</sup>/hr
