# Structure Painting

Vol.36 No.1

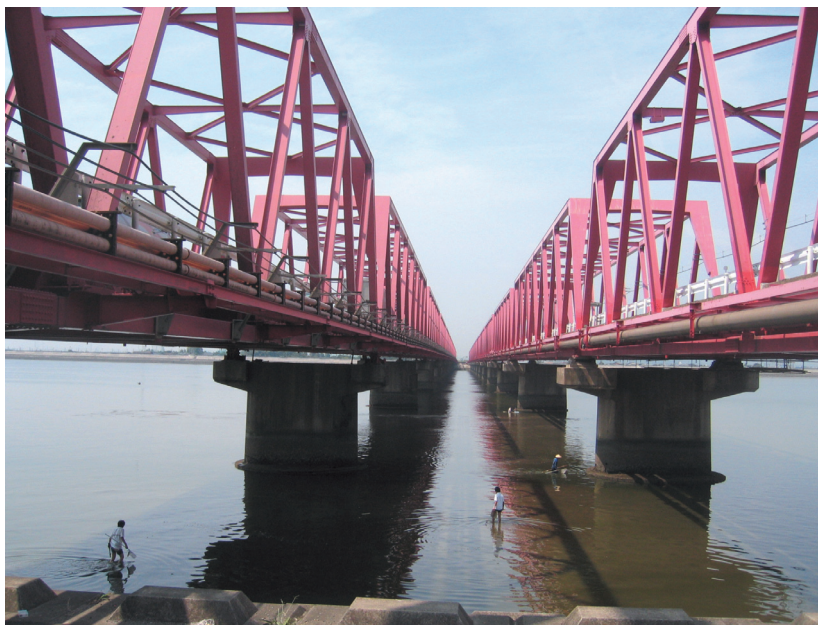
斜材の破断が生じた木曾川大橋上り線（スパン70.6m×12連、全長858m）は、その西にある揖斐長良大橋（同×14連、全長1040m）とともに、高度経済成長期の1963年に開通したトラス橋である。（写真1）斜材の破断の経緯と応急対策については、日経コンストラクション（2007.7.27）に詳細な記述がある。要約すると、①2007年6月20日、落下物などの第三者被害を防止するための点検中に、H断面の斜材が腐食により破断しているのが発見された。（写真2）②破断は、

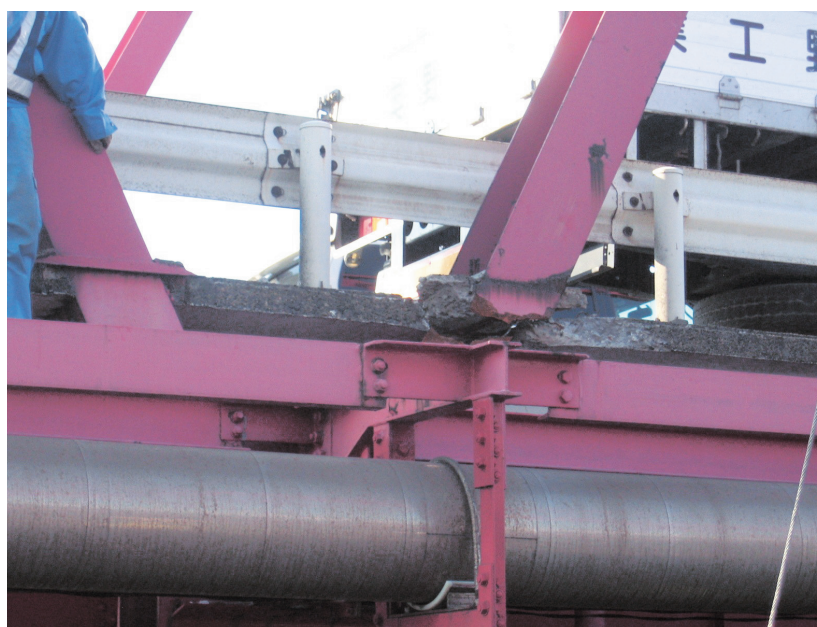
国が管理する国道の橋は、1988年から10年に1回、

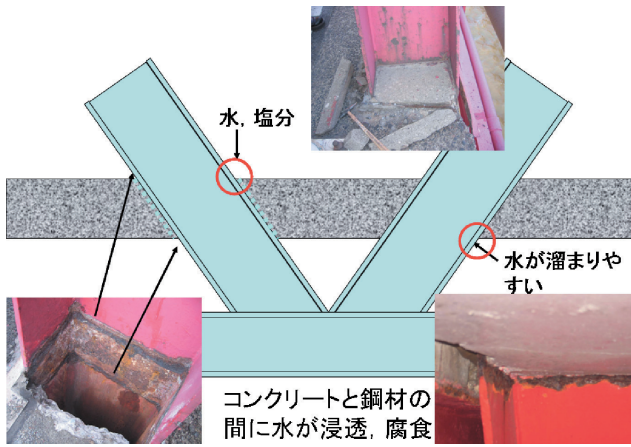
図1 コンクリートとの接触面の腐食のメカニズム

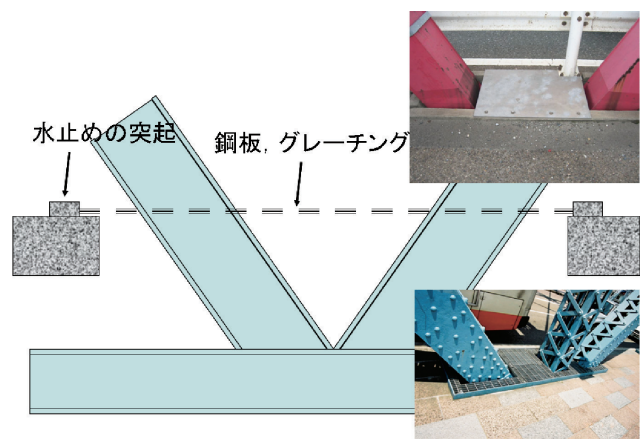
図2 塗替え塗装と点検が可能な構造への改良

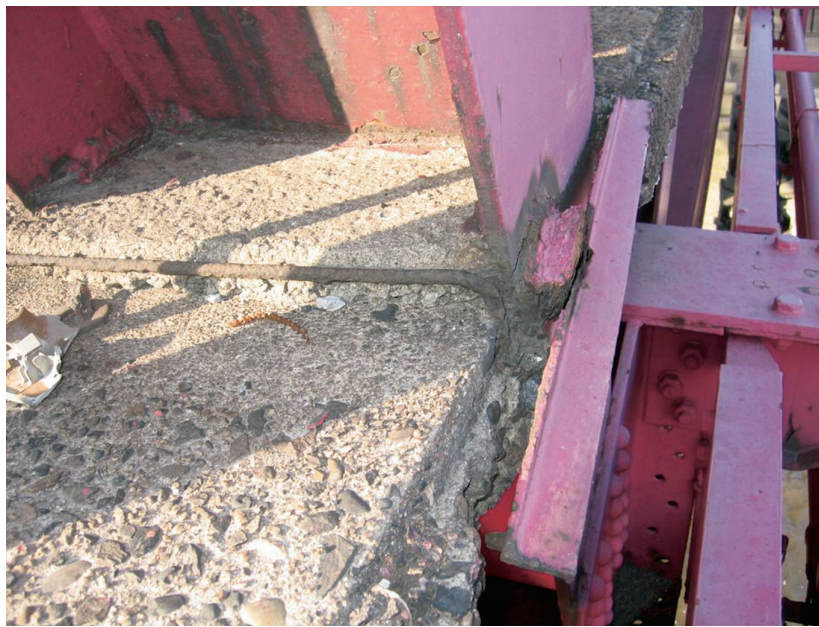
写真3 斜材の側面で錆の上から塗られた塗装

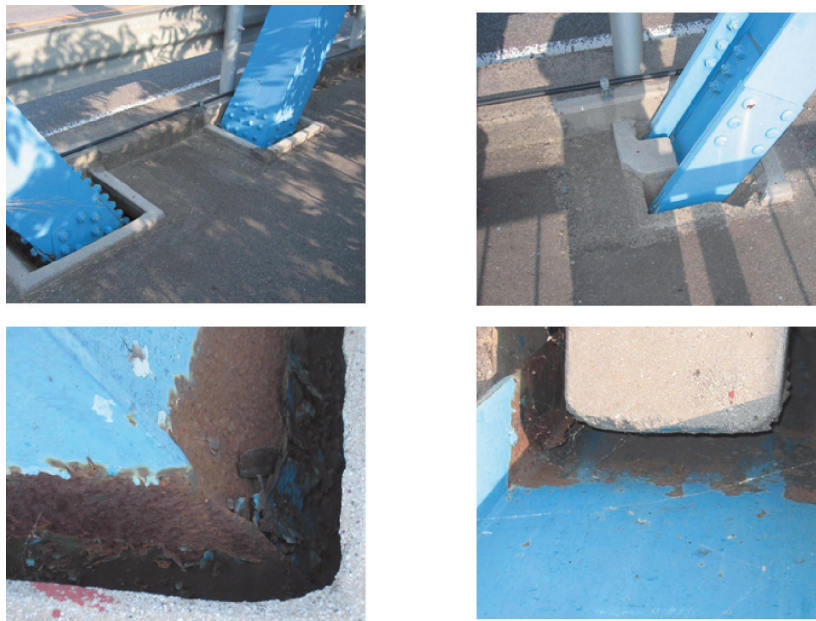
写真5 点検や塗替え塗装が難しい構造と腐食の状況

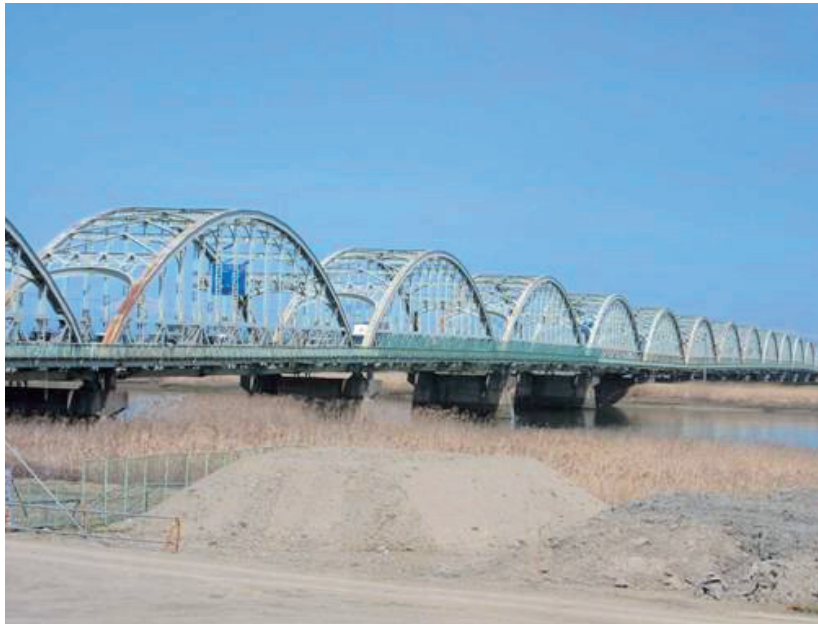
写真6 遠望でも塗膜の劣化がわかる伊勢大橋の現況

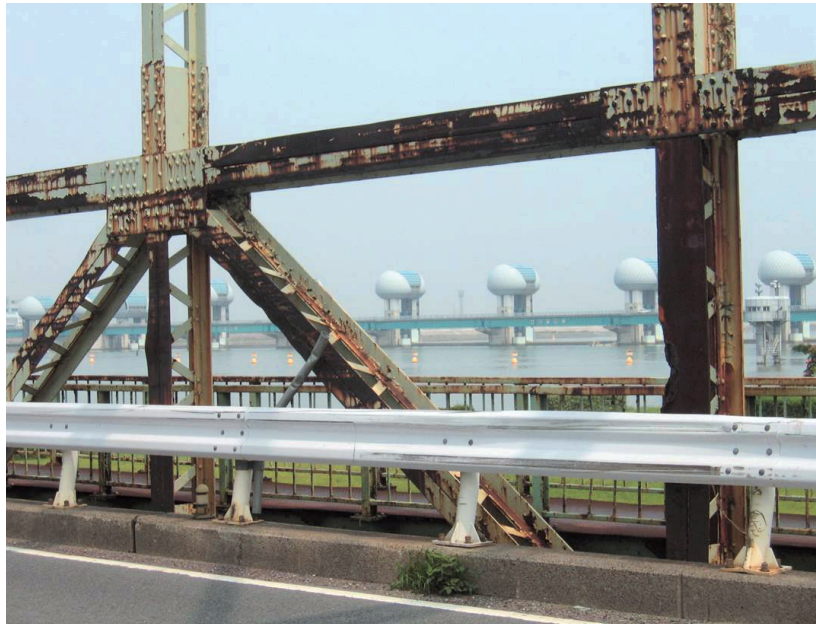
写真7 車両接触の跡もある伊勢大橋の腐食状況

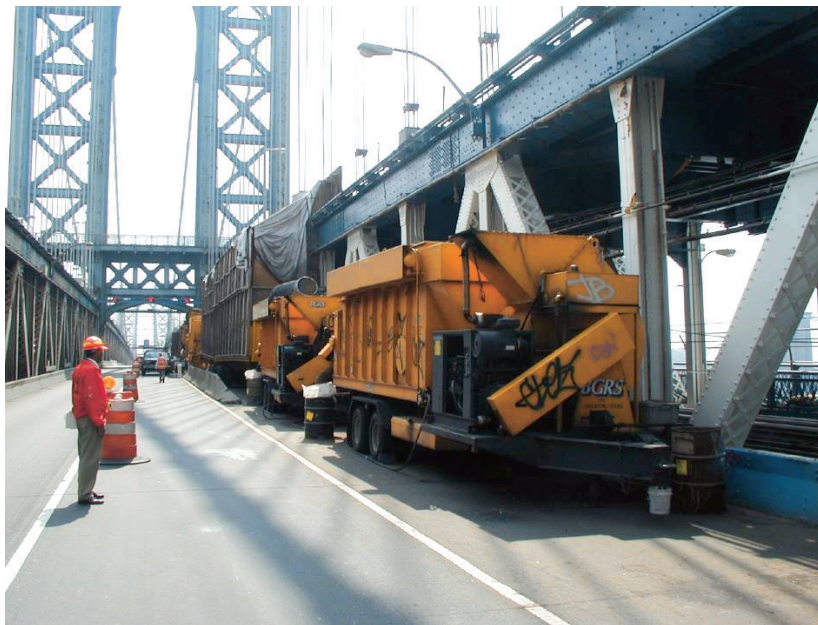
写真9 ニューヨークの吊橋補剛桁の塗替え塗装の状況

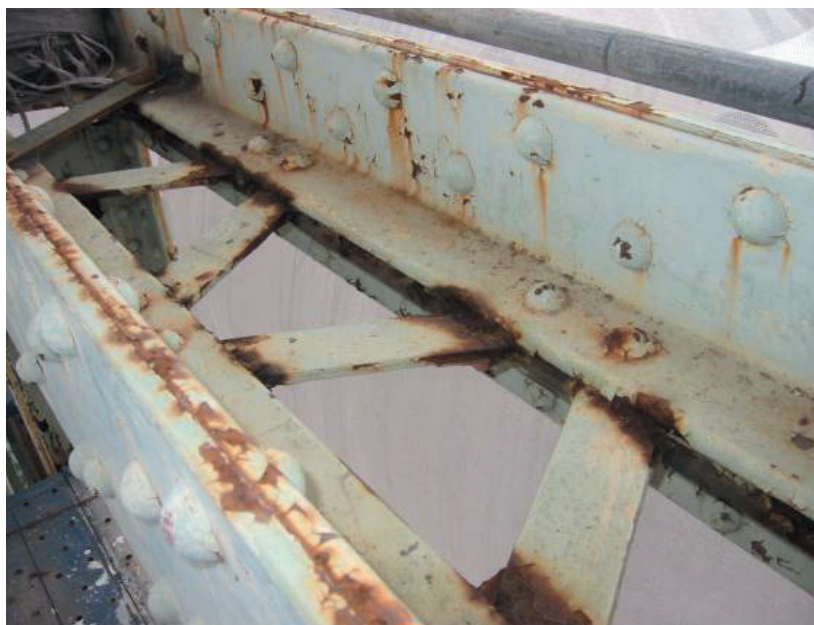
写真10 リベット構造特有の部材の隙間の例

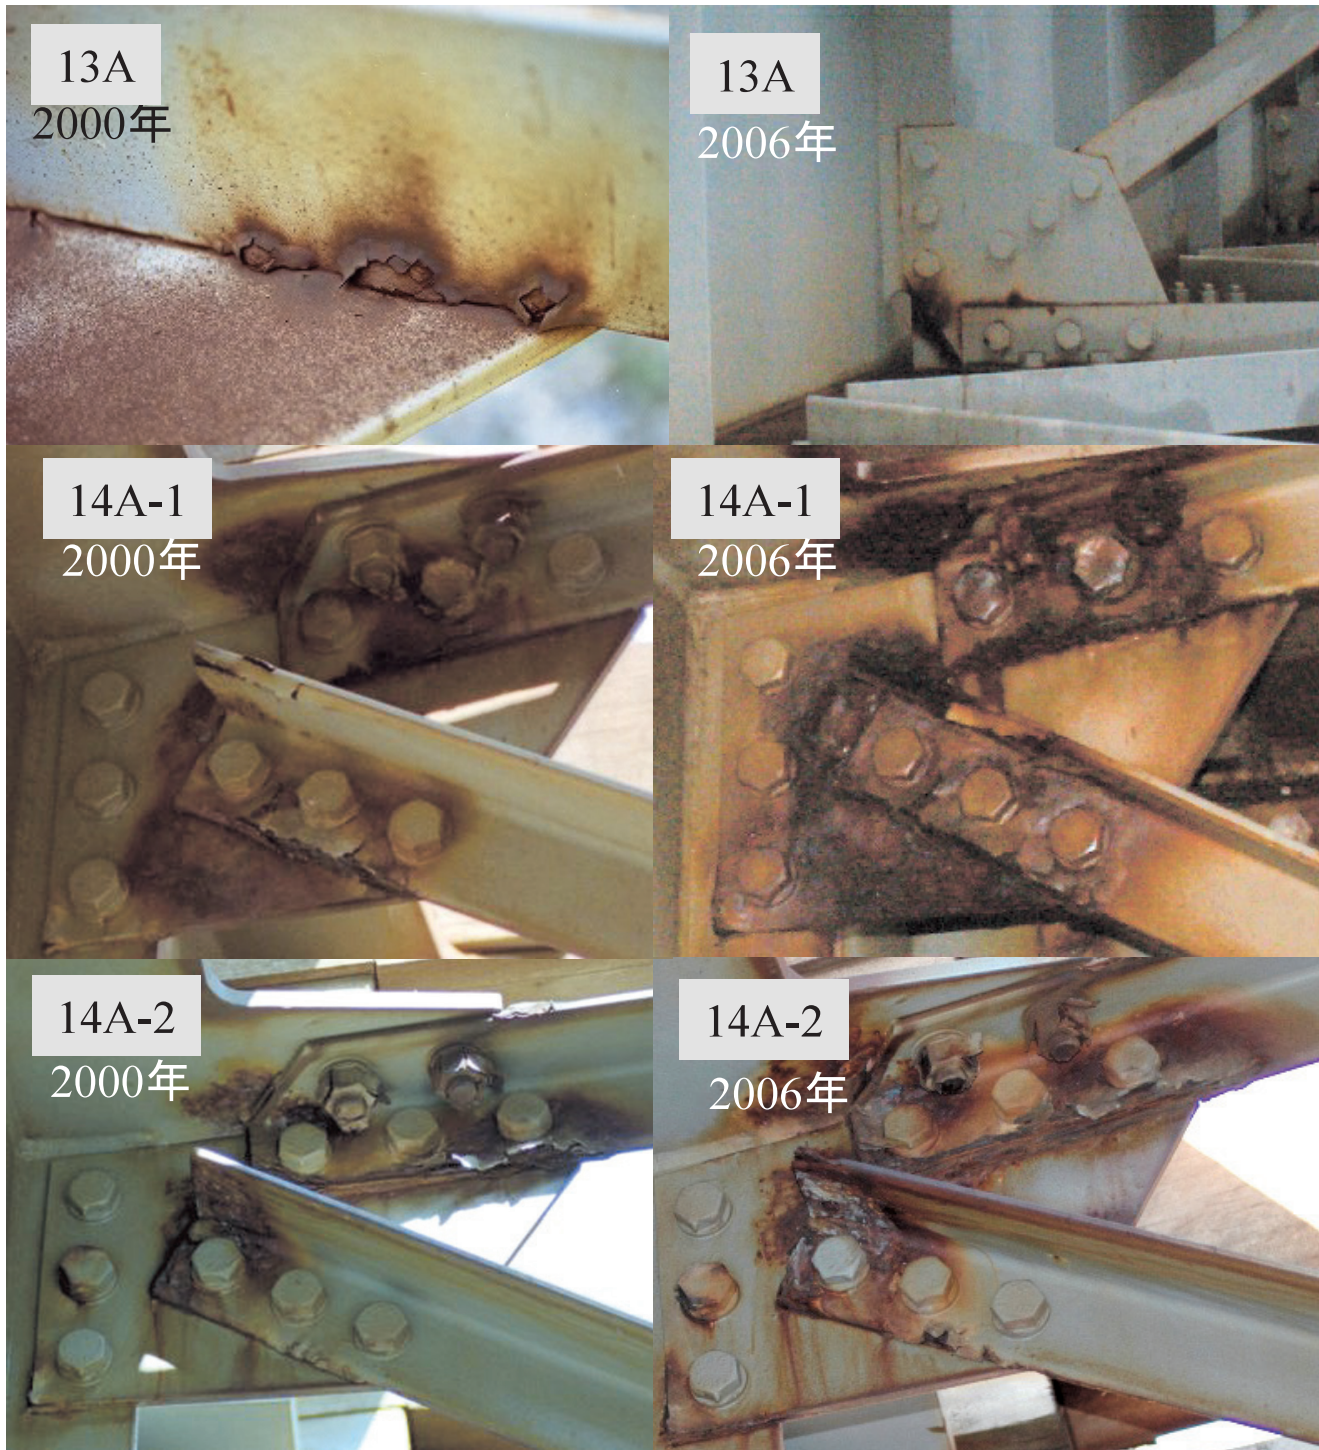
腐食箇所数の増加は何れの塗装系も少なく、腐食箇所の多くは前述した部材端部、ボルト頭等の腐食と同様に、塗装時又は架設時までに発生した塗膜初期欠陥部からのさびが中心と考えられる。初期欠陥部以外の

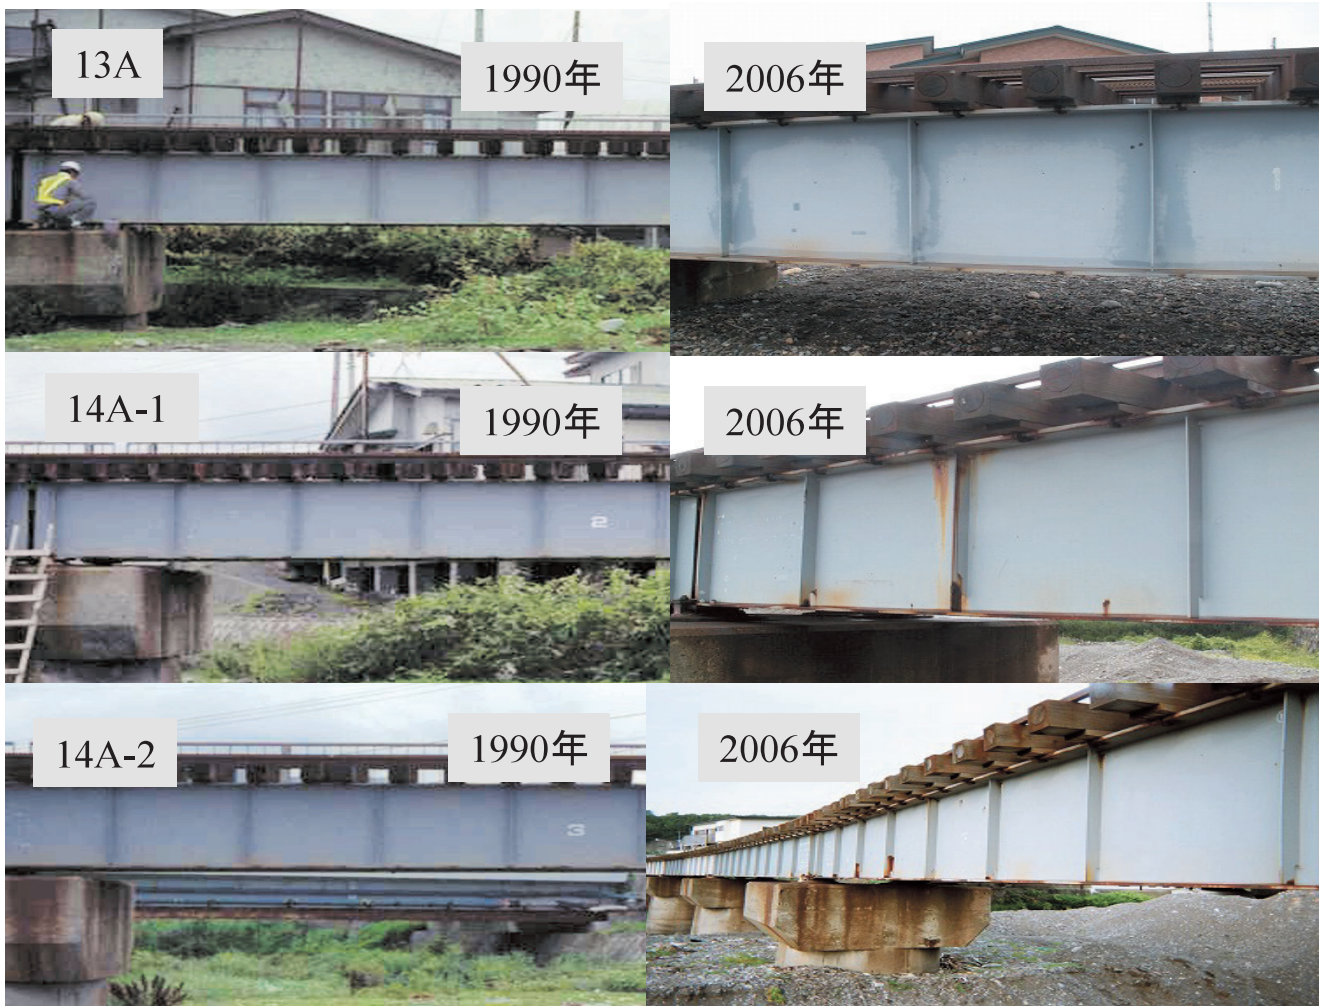
図-12には打痕起点と想定される塗膜欠陥部にお

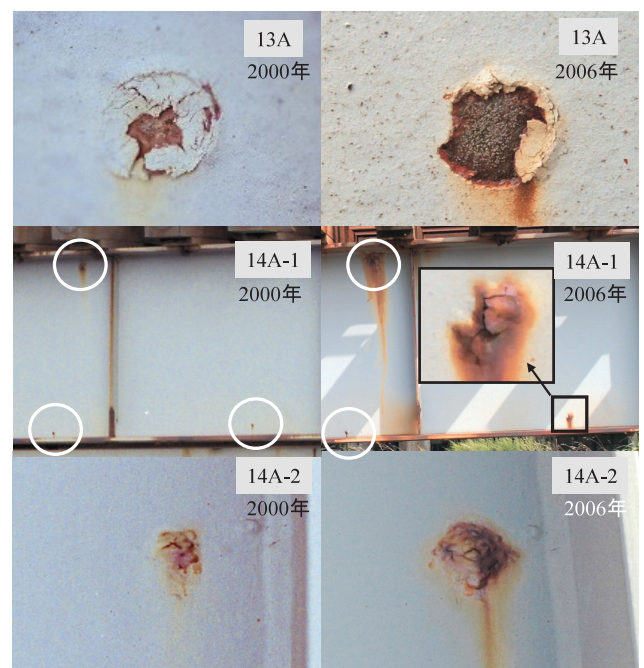
塗替え塗装施工試験で塗装対象となった主な塗膜変状は部材端部・隅角部などの腐食であった。塗装系14A-1及び塗装系14A-2では、下フランジ下面の腐食箇所も施工対象となっている。2006年に観察した塗替え塗膜の外観例を図-13に示す。塗替え塗装後15年であるが、何れの塗装系も塗替え塗装時に腐食していた箇所と同一箇所からさびが発生している。塗替え塗装では、圧力水による洗浄を実施し、第1層目に厚膜型エポキシ樹脂ジンクリッチペイントを用いている。しかし、この程度の処理では、図-9に示した残存さび（塩化物イオンネストを有するさび層）の塗膜変状（さび発生）への影響を軽減できないことが示された。

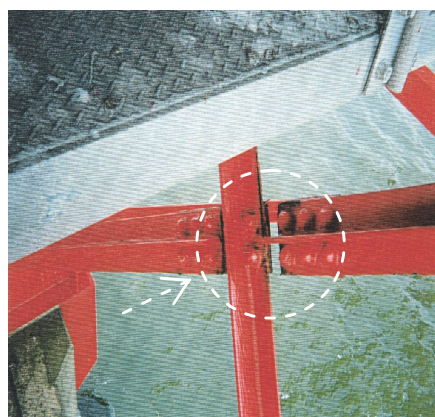
写真-2 対傾構破断箇所、塗膜内鋼材腐食状況

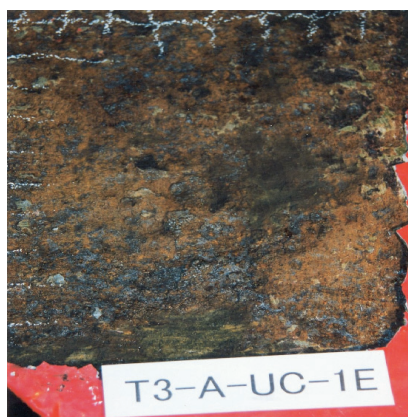
- 7) 橋脚：RC壁式橋脚
- 8) 基礎：ケーソン基礎、場所打ち杭基礎
- 9) 有効幅員：7.0m

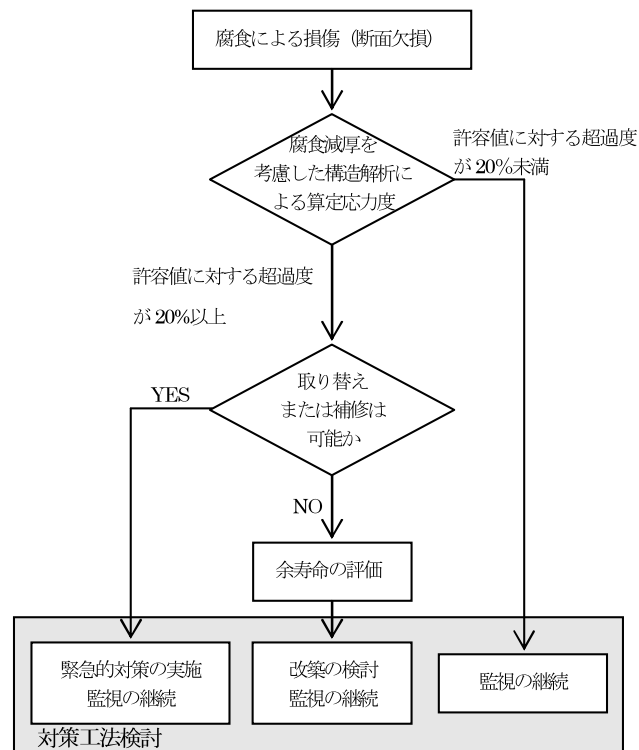
評価	状態	対策
道路機能	交通量飽和	平日12時間交通量が2万台を越え、1日の交通量は3万台とも予測できる。8km上流の利根かもめ大橋供用開始後（H12～）も交通量は横ばいであり、朝夕のラッシュ時には橋梁上に渋滞が発生する。	計画的補強
	自転車歩行者道が無い	学生を中心に約400台の往来があるが、有効幅員7mで、歩道がないため、接触事故等の報告もある。	
橋梁構造	耐震性の欠如	供用期間中に発生する確率は低いが、大きな地震（レベルII）に対する対策がなされていない。	
	耐荷力不足	通過交通に対する規制（大型車規制）を行っているが、徹底されておらず、部材への過大断面力発生の原因ともなっている。	
損傷状況	上部工鋼部材の腐食減厚	鉸桁桁端部・トラス部において孔蝕箇所を確認、部材平均2mmもの減厚となっている。トラス上横構は断面欠損が著しく、破断落下による第三者被害が懸念される。	緊急的対策
	塗膜の劣化	H4～6に行われた再塗装はH3開催の再塗装委員会において保証期間を15年とした再塗装を考えない最後の塗装で、既に7～9年が経過している。再塗装時に完全なケレンを行っていない超厚膜塗装の部材は、塩分が内在し、塗装内面から腐食が進行し腐食膨張により、塗膜が破れている箇所が随所に存在する。	
	下部工塩害	下部工コンクリートは鉄筋の腐食環境を示す塩分濃度を有し、表面付近は中性化も確認できたが、かぶり確保されているため、鉄筋の腐食までには至っていない。	
	支承機能不良	可動支承においては、移動した形跡が確認できず、上部工・下部工への過大な断面力の発生の一因となっている。

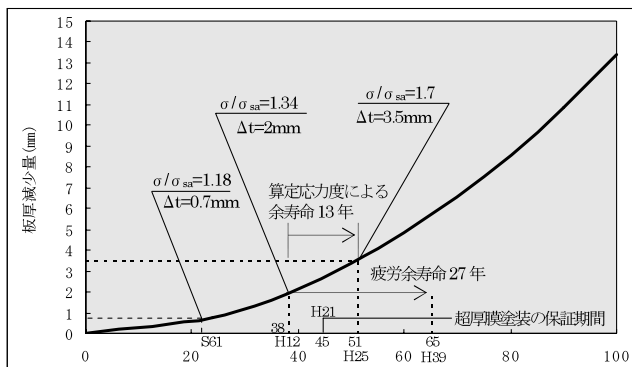
この結果、トラス部斜材については、算定応力度からの余寿命が13年 (H12～H25)、疲労余寿命が27年

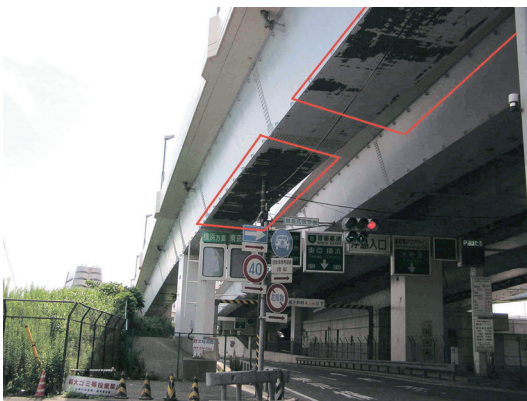
最近、しゅん功後5年程度で塗膜剥離等の損傷事例が多く見受けられるようになってきた。損傷状況の一例を写真2-1に示す。

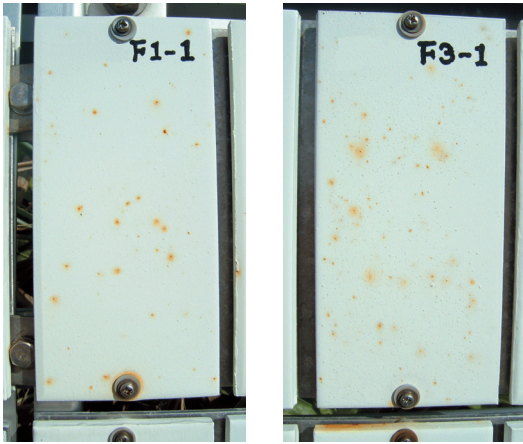
写真6-1 B社暴露板宮古島（海岸）劣化状況

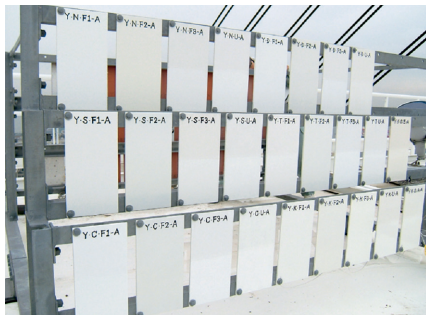
写真6-2 本牧側（南南西面）暴露試験板全景

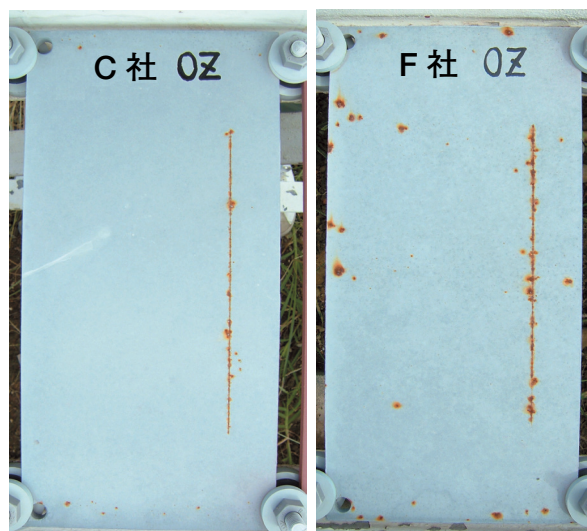
今回の暴露試験において、SDK規格に適合している代表的な塗料を選んでいるにもかかわらず、防錆性塗料において暴露開始1年目で想定以上の事象(防錆性塗料で現場施工可能な塗料4種類中3種類、代表的な塗料会社6社中4社の防錆性塗料が規格に不適合)が起こった。今現在、規格に適合し通常の塗替え塗装に使用されている塗料が、一回のある2年間の暴露試験で不適合になるという事象が正しいのかどうかは色々議論のあるところではあるが、このままでは不適合となった塗料は使用できなくなり、横浜ベイブリッジの

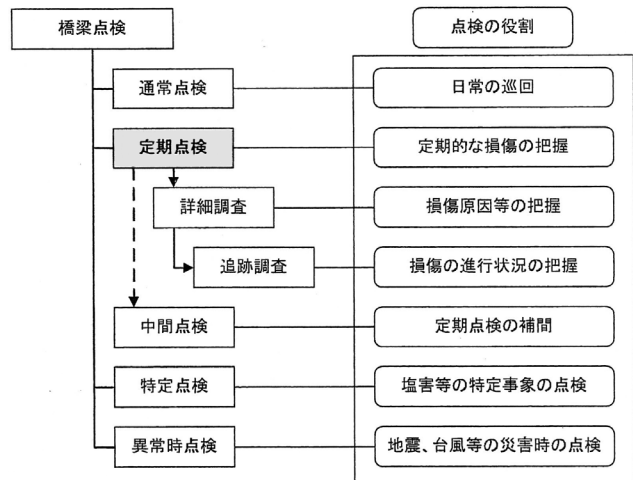
詳細調査とは、補修等の必要性の判定や補修等の方法を決定するに際して、損傷原因や損傷の程度をより詳細に把握するために実施する調査をいう。

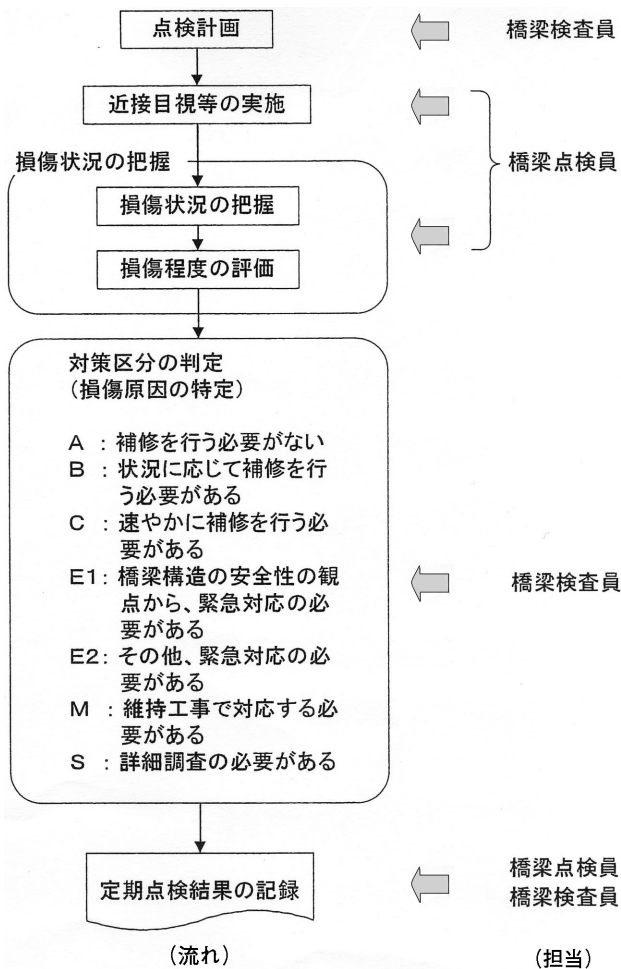
定期点検は、部位、部材の最小評価単位(以下、「要素」という)ごと(主桁の要素:主桁1本ごとに、横桁で区切られた単位)、損傷の種類ごと(たとえば鋼部材の損傷では①腐食②亀裂③ゆるみ・脱落④破断⑤防食機能の劣化)に損傷の状況を把握して損傷程度の評価を行ったうえで、当該損傷を構造上の部材区分あるいは部位ごと、損傷種類ごとに7つの対策区分に判定し、維持や補修・補強の計画を検討するうえで基礎的

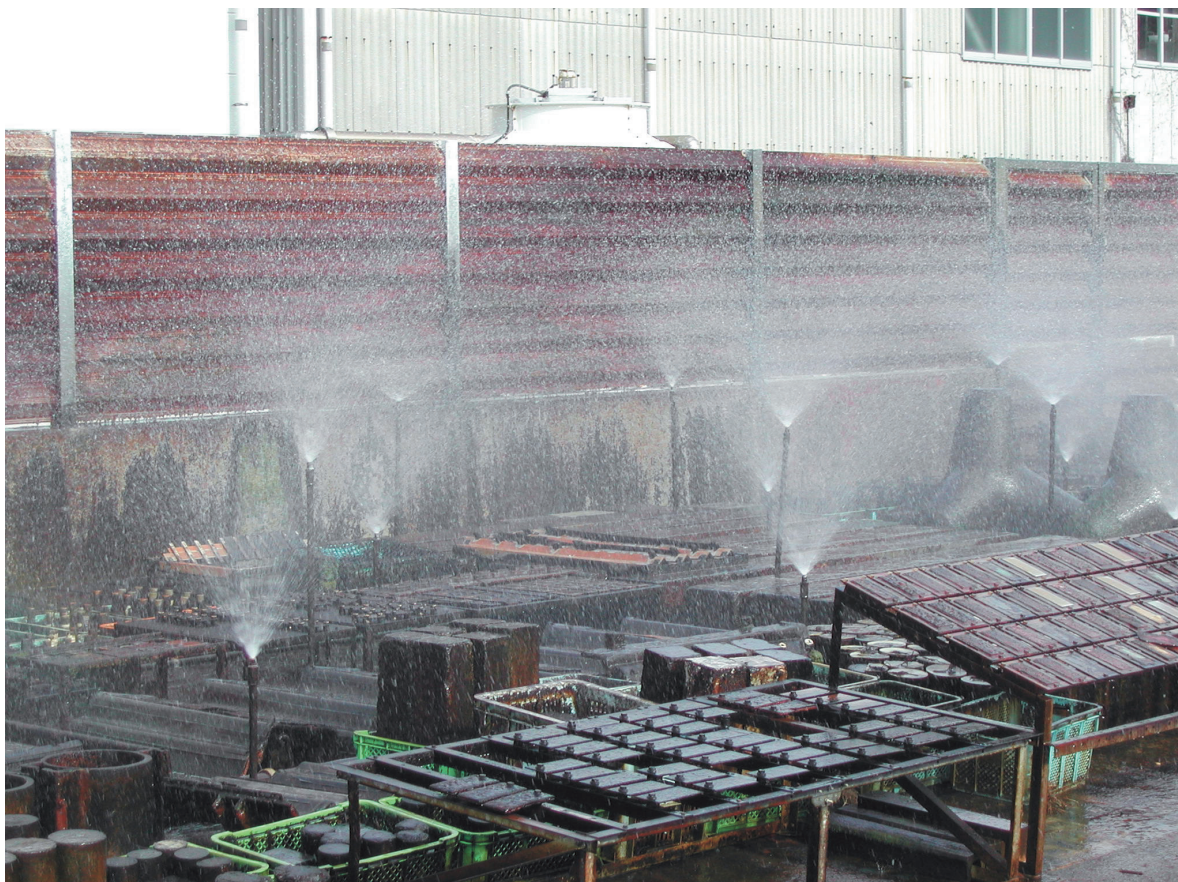
- 6) 1000 $\mu$ mを越える膜厚の塗膜を防食層としたこれらの系では腐食因子を完全に遮断する効果は極めて大きい。塗膜がなんらかのダメージを受けたような条件では内部応力による塗膜の引き上げ効果がこれらの塗膜下での劣化の進行に影響していることが無視できない。

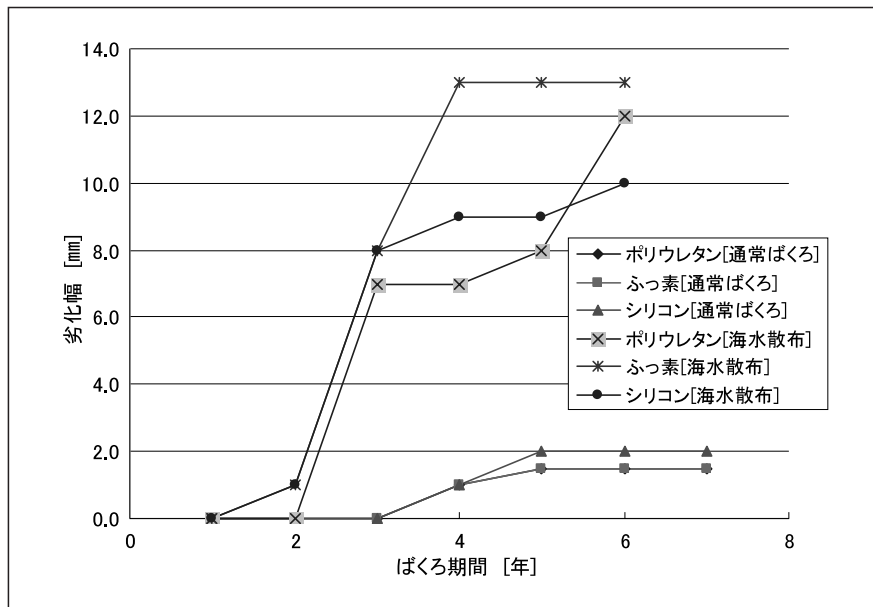
図-4 カット部からの劣化幅の比較<sup>4)</sup>

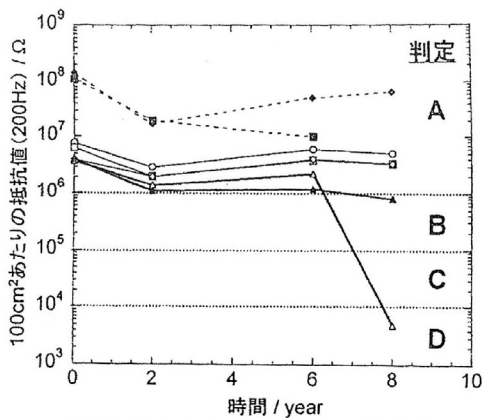
新設用塗装系のインピーダンス(抵抗値)の経時変化  
【判定基準は、「水門鉄管塗替指針(昭和44年)」による評価基準に基づく】

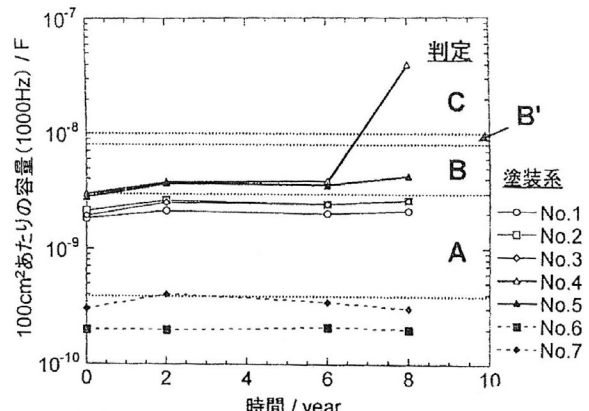
新設用塗装系のインピーダンス(容量値)の経時変化  
【判定基準は、「水門鉄管塗替指針(昭和44年)」による評価基準に基づく】

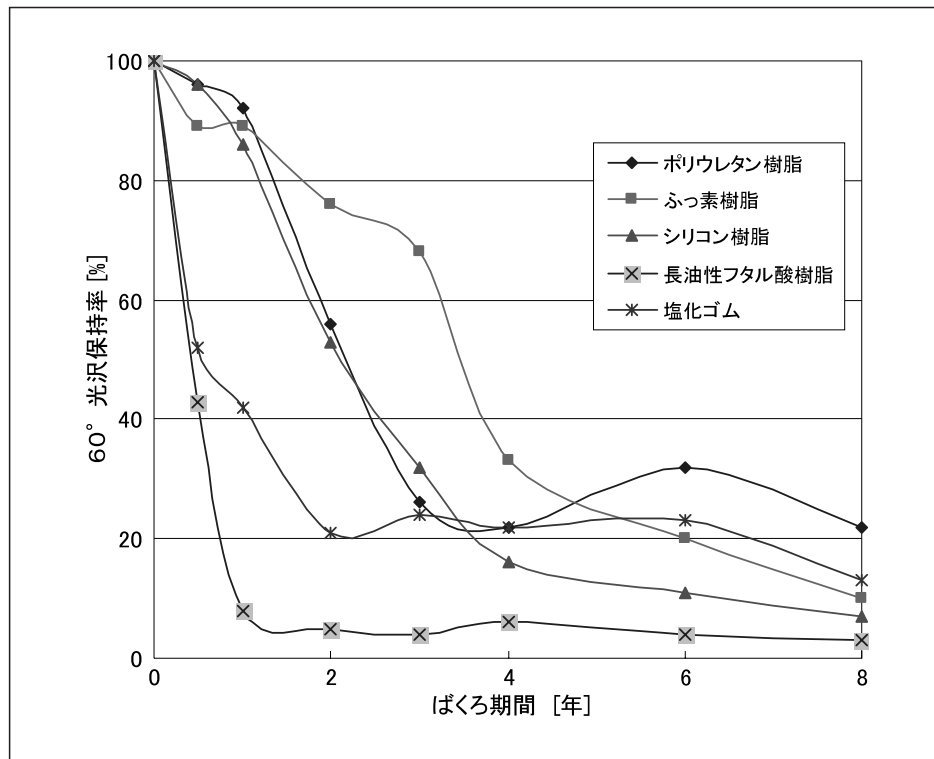
図-6 ばくろ耐候性の比較<sup>4)</sup>

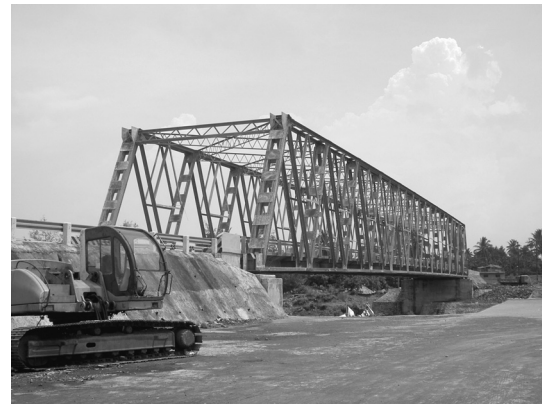
このように、鋼橋に関する維持管理は非常に立ち後れているのが実状です。

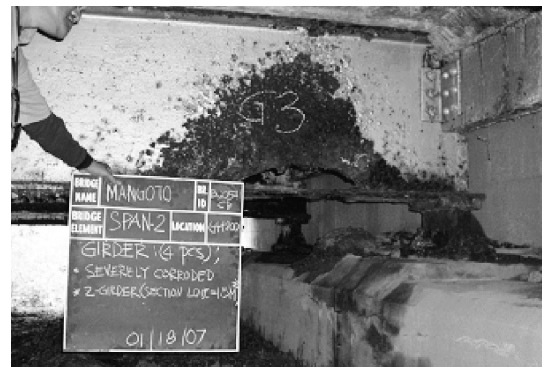
写真-7 錆による鋼桁端部の欠損事例(1)

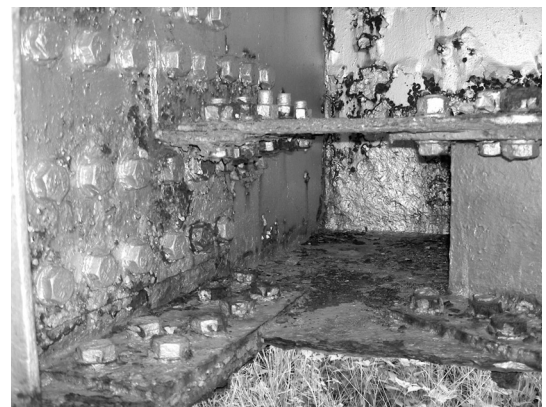
写真-8 錆による鋼桁端部の欠損事例(2)

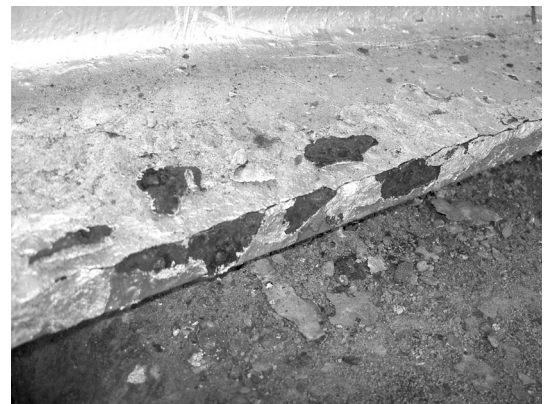
写真-9 適正な素地調整が行われないまま再塗装された塗膜

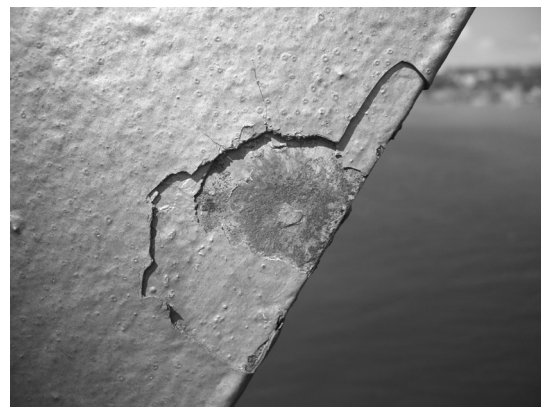
写真-12 不十分な素地調整と重ね塗りによる素地からの割れと剥がれの事例

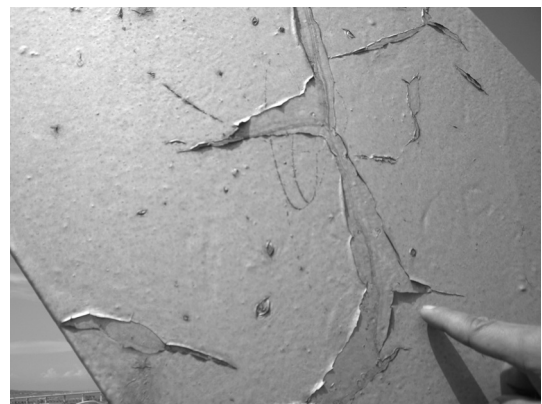
写真-13 施工後3ヶ月で剥がれた再塗装塗膜
