まえがき

本資料は塗膜形成時に起きる代表的な塗膜欠陥について、その現象、原因および対策について解説したものである。

1. 泡、バブリング、ピンホール

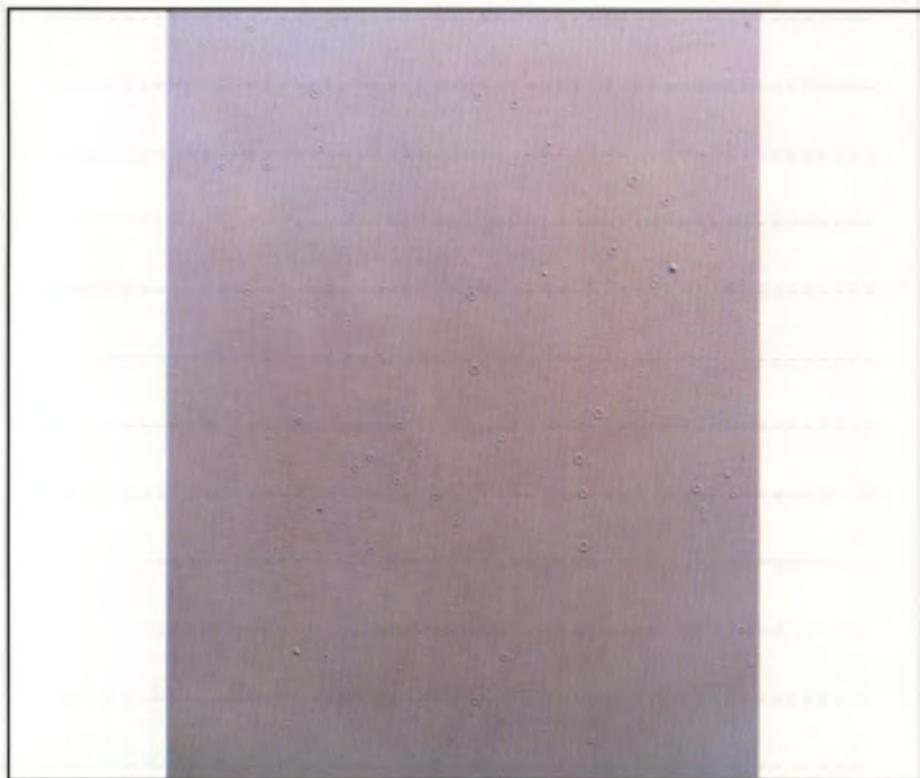
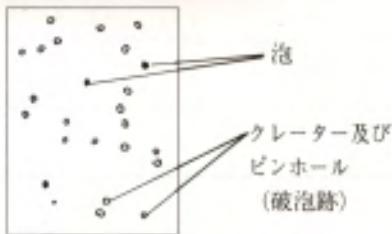
無機ジンクリッヂペイント塗膜上に直接高粘度のエポキシ樹脂塗料を塗装したもの。

発泡した状態と破泡後のクレーター、ピンホールが見られる。

ピンホールはクレーターの中心部に発生している。

現 象	原 因	対 策
<p>塗装中または塗装直後に生じた泡が乾燥後においても消えず残る。</p> <p>破泡後はピンホールやクレーターになっていることが多い。</p> <p>なお、ピンホールとは塗膜にできた小さな穴のことを言い、クレーターとは噴火口状になったものを言う。</p>	<p>◇攪拌中や塗装中に空気を巻き込み、泡として残る。激しく攪拌したり、はけで叩くように塗装したとき巻き込み易い。またはけ塗りよりローラー塗りの方が巻き込み易い。</p> <p>◇被塗面の温度が極端に高いと激しい溶剤の蒸発で発泡する。(塗膜内部でガス化)</p> <p>◇下塗が多孔質である場合、下塗に含まれている空気と塗り重ねられた塗料が置換し、塗膜表面に泡として残る。</p> <p>高粘度の塗料を塗り重ねたときに起こり易い。</p> <p>重防食塗装で使用する(無機)ジンクリッヂペイントはこの多孔質塗膜に相当する。</p>	<p>◇あまり激しく攪拌しない。</p> <p>◇泡が生じた場合は消えるまで静置する。(ただし、沈殿に注意)</p> <p>◇はけ塗りの場合は配り→ちらし→むら切りの要領で丁寧にぬる。</p> <p>◇ローラー塗りをはけ塗りに変更する。</p> <p>◇被塗面温度が極端に高い場合は塗装を避ける。</p> <p>◇ミストコートまたはシーラーコートにより封孔処理をする。無機ジンクリッヂペイントの場合は必ずミストコートを行う。</p> <p>ミストコートとは次に塗り重ねられる塗料を大幅に希釈(約50重量%)したもので封孔処理するために塗装することを言う。</p>

- ◇攪拌や塗装中に生じる泡は、塗料に消泡剤を添加することで解決出来ることがある。しかし、当該塗料に不適切であったり添加量が多くなりすると効果が出ないばかりか、はじきなどの副作用があるので、塗料メーカーに相談すると良い。
- ◇高沸点溶剤を用いることで溶剤の蒸発を遅くし、破泡を容易にすることが出来る。しかし、溶解力が強すぎて下塗塗膜をおかしたり、逆に溶解力が弱すぎて塗料がゲル化したり、光沢低下を起こしたりすることがある。これも塗料メーカーに相談すると良い。

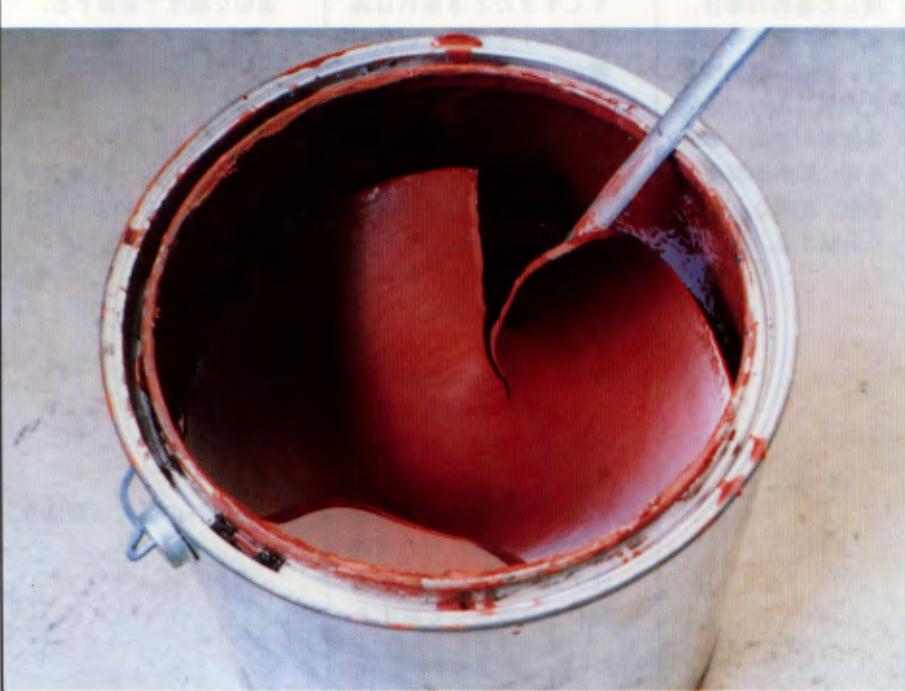
3. 皮ばり

鉛系さび止めペイントの極端な皮ばりの例である。

容器中の塗料容量に対して、これ程の皮ばりは塗料成分のバランスを完全に欠いており、使用できない。

厚い皮ばりの状態
皮の下は液状になっている。

現 象	原 因	対 策
鉛系さび止めペイント、長油性フタル酸樹脂塗料などの油性系塗料が貯蔵中に容器内で塗料表面に皮のような膜ができること。	<ul style="list-style-type: none"> ◇油性系塗料の乾燥機構は酸化重合であり、空気と接触することによって乾燥する。 容器内の塗料は表面のみが容器中あるいは外部から侵入して来た空気に触れるので内部は乾燥せず表面のみが乾燥して皮ぱりとなる。 ◇容器の密閉が不十分であったり容器内の空間が多いと皮ぱりしやすい。 ◇貯蔵温度が高いと皮ぱりを促進する。 	<ul style="list-style-type: none"> ◇残塗料は容器を密閉して貯蔵する。入目に合った容器を使用する。 ◇冷所に貯蔵する。 ◇短時間なら塗料表面に専用シンナーを張る事で皮ぱりは防げる。 ◇軽度の皮ぱりの場合はろ過をし、皮を除去して使用できる。

- ◇極端に皮ぱりしたものは塗料成分のバランスが失われているので使用できない。
- 一般的には貯蔵中に塗料表面にはビヒクル（展色剤）が浮いて来て濃度が高くなっているので、皮ぱりが多いと皮ぱり除去後の塗料はビヒクルが少なくなっている。

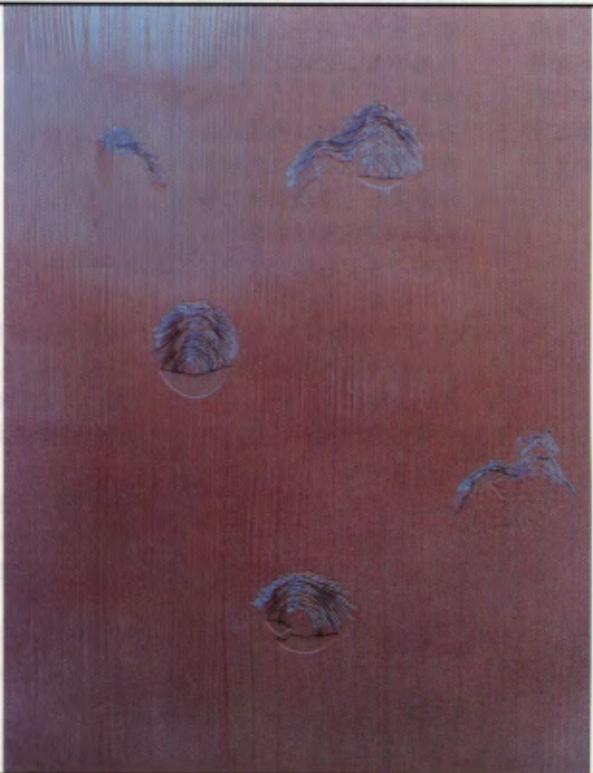
4. 乾燥不良（上乾き）

鉛系さび止めペイント（油性系）
を厚塗りしたもの。
表面はある程度まで乾燥は進んで
いるが内部は乾燥していない。
(上乾き)

指頭を塗面
に当て、す
らしたとき
の状態

現象	原因	対策
<p>塗装後、所定の期間を過ぎても塗膜表面に粘着が残ったり、柔らかすぎると、本来の乾燥状態にならないこと。</p> <p>油性やフタル酸樹脂塗料は酸化重合形であるため、表面のみが乾燥し内部が乾燥しない(中うみ状態)ことがある。</p>	<p>[酸化重合形塗料の場合]</p> <ul style="list-style-type: none"> ◇塗膜が厚すぎるとき、内部への空気の供給が困難になり乾燥不良になる。 ◇塗膜表面が水で濡れたとき、塗膜への空気の供給をしゃ断するので乾燥不良になる。 ◇乾燥剤が失効したとき、長期間の貯蔵で乾燥剤は失効することがあり、反応が進まず乾燥不良になる。 ◇乾燥時の温度が低すぎるとき、反応が進まず乾燥不良になる。 <p>[多液形塗料の場合]</p> <ul style="list-style-type: none"> ◇混合比を間違えたとき、硬化剤を入れ忘れたとき、混合が不十分のとき、反応しないか、または反応が不十分になり乾燥不良になる。 ◇乾燥時の温度が低すぎるとき、反応が進まず乾燥不良になる。 	<ul style="list-style-type: none"> ◇一度で厚塗りしない。特にエアレススプレー塗装は厚塗りしやすいので注意する。 ◇降雨、高湿時あるいは乾燥途上にこれらのことが予想されるときの塗装は避ける。 ◇長期間の貯蔵はしない。 ◇塗料の交換をする。 ◇低温時の塗装は避ける。 <ul style="list-style-type: none"> ◇セット単位で混合する。小分け使用の場合は秤量する。 ◇攪拌は十分にする。 ◇低温時の塗装は避ける。

- ◇エアレススプレーで複雑な構造物を塗装するとき、何回もラップ(重複)して塗装される場合があるが、この部分が特に厚くなりすぎて乾燥不良を起こし易い(酸化重合形塗料の場合)

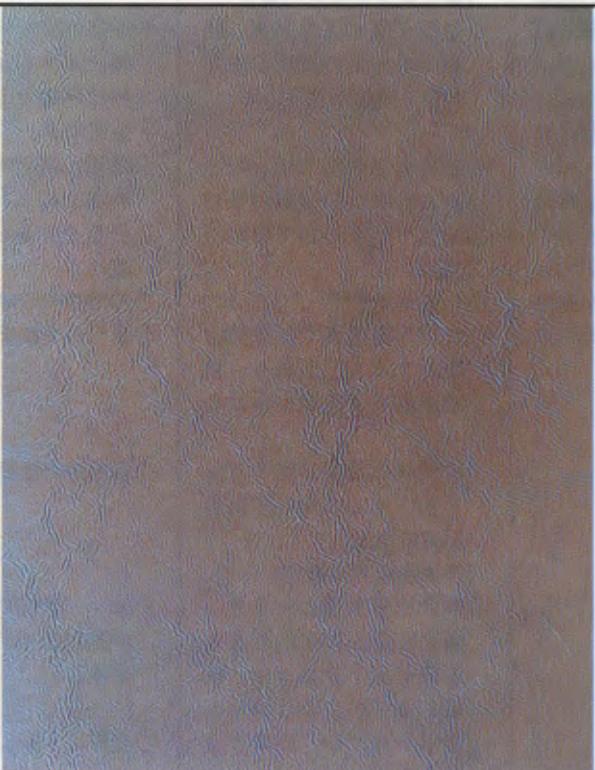
5. しわ、ちぢみ

鉛系さび止めペイント（油性）を
極端に厚く塗装したもの。
塗膜表面のみの乾燥が進み、収縮
してしわになっている。

塗膜表面の
収縮による
しわの発生

現象	原因	対策
塗膜の表面のみが乾燥が進み収縮してしわになることで、ほとんどは酸化重合形塗料（油性系塗料）に起きる現象である。	<p>◇酸化重合形塗料は、空気中の酸素と反応して乾燥する塗料である。厚塗りしすぎたとき、乾燥不十分な下塗塗膜の上に塗装したときなどは塗膜表面は空気の供給を受けやすいが内部までの供給が困難になり、表面は乾燥、内部は未乾燥の状態になる。</p> <p>勿論、乾燥不十分な下塗塗膜への空気供給も困難になる。</p> <p>◇被塗面温度が高すぎると同時に塗装した場合も塗膜表面の乾燥が速すぎて遮蔽膜を作るので、空気を内部に供給することが困難になる。</p>	<p>◇一度で厚塗りをしない。 特にエアレススプレー塗装は厚塗りしやすいので注意する。</p> <p>◇下塗りを十分乾燥させる。</p> <p>◇国内では自然の温度範囲で特に問題はないが厚塗りに注意する。</p>

◇エアレススプレーで複雑な構造物を塗装するとき、何回もラップ（重複）して塗装される場合があるが、この部分が特に厚くなりすぎてしわや乾燥不良を起こしやすい。

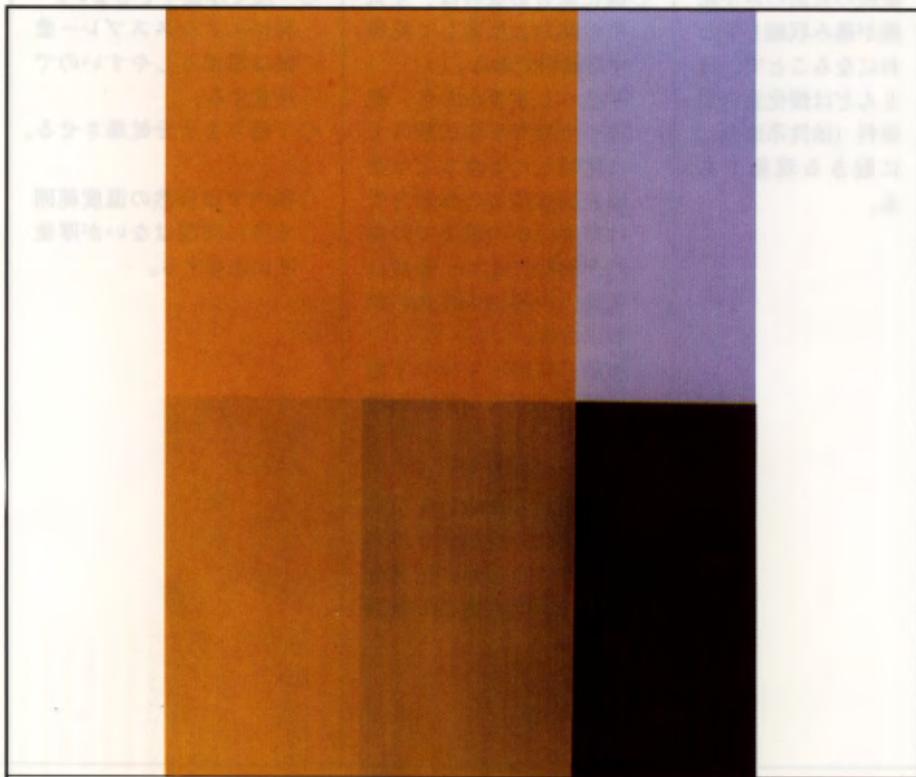
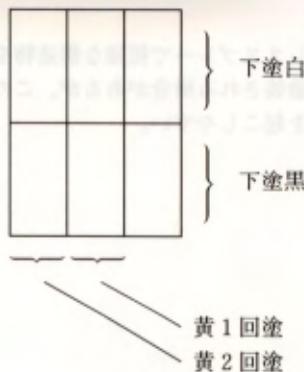
6. すけ、とまり不良

白、及び黒の下塗の上に合成樹脂調合ペイント黄を標準塗付量で1回及び2回塗装したもの。

1回塗（中央）は、はけに沿ってすけが目立ち、2回塗（左側）でもはけ目は目立たないがややすけている。

現象	原因	対策
塗膜の隠ぺい力が十分でなく、中塗の表面が上塗塗膜を通して見える。 (すけて見える)	<p>◇使用している顔料（選択した色）の隠ぺい力が小さいとき、隠ぺい力の小さい顔料は当然すけやすい。</p> <p>黄系や赤系の有機顔料は特にこの傾向が強い（隠ぺい力は色によって大きく異なる。）</p> <p>◇中塗と上塗の色差が大きくなると、すけが目立つ。</p> <p>◇塗膜厚が薄すぎたとき、隠ぺい力が小さくなり、すける。</p>	<p>◇その色（顔料）の本質的なものである。 隠ぺい力の大きい色を選択する（ただし、選択出来る色は限定される）</p> <p>◇中塗を上塗に近似した色にする（この場合上塗より明度が高く、濁りのない色の方が良い）</p> <p>◇標準膜厚で塗装する。 標準膜厚で塗装しても外観的に問題があれば塗回数を増す。</p> <p>◇希釀のしすぎは塗膜厚が薄すぎになる大きな原因になる。</p>

- ◇隠ぺい力が大きいと言うことは透明性が小さい（あるいは無い）ことであり、着色力とは直接的な関係はない。
- 一般的には濁りのある色や複数の色を混合したものの方が隠ぺい力は大きくなり、すけの程度は小さくなる。

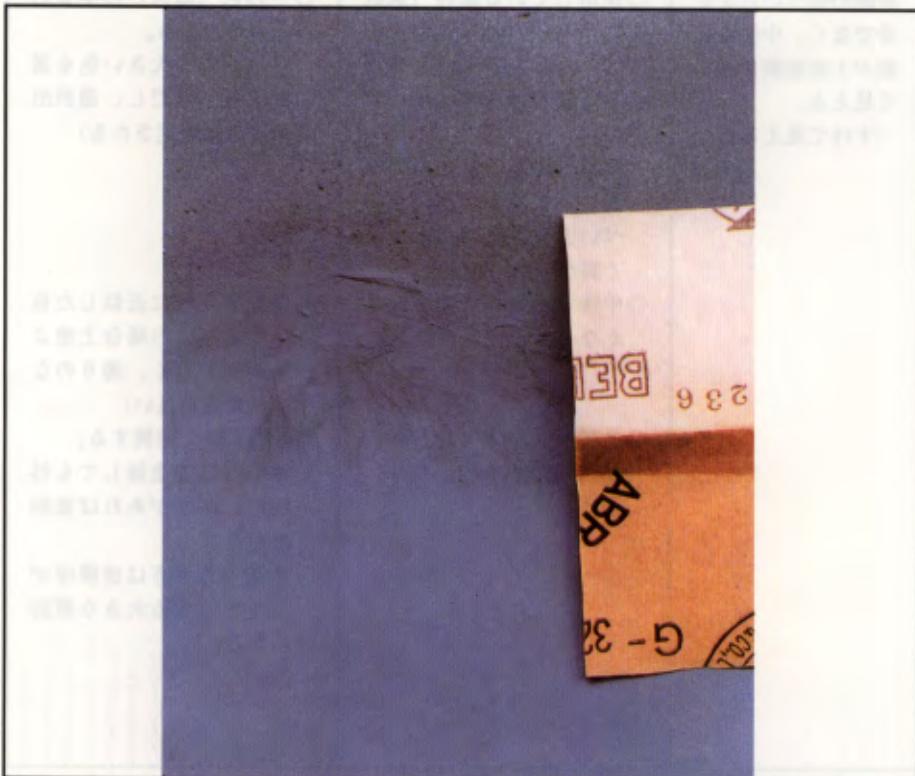
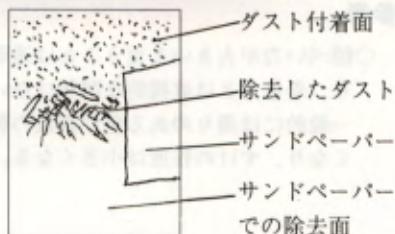
7. スプレーダスト

スプレーノズルを被塗面から離しすぎた状態で無機ジンクリッヂペイントを塗装したもの。
被塗面に十分付着せず、浮いている粒子も多い。

現 象	原 因	対 策
スプレーノズルより吐出した溶剤含有塗料が被塗面に到達するまでの間に溶剤が失われ、ざらざらしたダスト状の塗面になる。 ビヒクル（展色剤）の少ない塗料、乾燥の速い塗料に発生しやすい。	◇風の強いときスプレーノズルより吐出した塗料が飛散し、被塗面に到達するまでの時間や距離が長くなり、その間に塗料中の溶剤が失われダスト状に付着する。 スプレーノズルの口径の小さすぎ（吐出量の少なすぎ）や運行速度の速すぎ、ノズルと被塗面の距離が長すぎる場合も同様、溶剤の揮散により塗料はダスト状に付着しやすい。 ◇低沸点溶剤（蒸発速度の速い溶剤）を使用したときや温度の高いときの塗装も塗料が被塗面に到着しないうちに溶剤を失ってダスト状に付着しやすい。	◇防風処置をする。 ◇強風時の塗装はさける。 ◇適正なノズル口径のものを選択する ◇スプレーノズルと被塗面との距離、運行速度を適正に調整する。 ◇高温時用の専用シンナーを用いる。

◇高温時用専用シンナーを用いることで溶剤の揮散を押さえ、ダストの付着を少なくすることができるが、必ずしも高温時用シンナーが用意されてはいない。

この場合は塗料メーカーと相談するとよい。

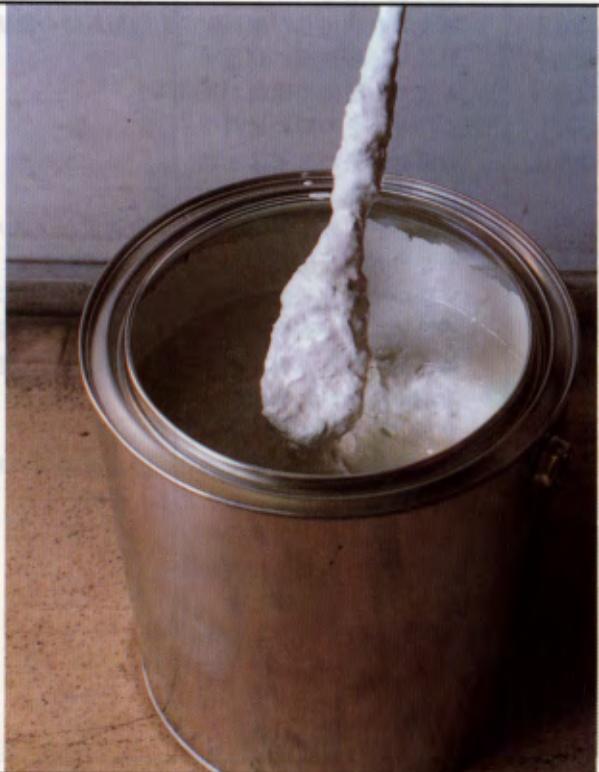
8. 増粘、ゲル化

可使時間が過ぎて、塗料の流動性
が少なくなり、ゲル化のはじまっ
たエポキシ樹脂塗料

ゲル化のはじ
まったエポキシ
樹脂塗料

増粘して流動性が少なくなり、
ゼリー状になっている。

現象	原因	対策
<p>塗料の粘度が上昇して流動性が減少することを増粘と言う。さらに増粘し、全く流動性がなくなり、不溶性のゼリー状あるいは固化の状態になることをゲル化と言う。</p>	<p>◇長期間の貯蔵は塗料成分内の、あるいは環境との反応（空気中の酸素など）で増粘（ゲル化）しやすい。</p> <p>◇容器の密閉が不十分であると溶剤の揮発による増粘、空気の侵入によるゲル化（油性系塗料）が起きやすい。</p> <p>◇多液形塗料（エポキシ系、ポリウレタン系塗料など）は混合後可使時間が過ぎると増粘、ゲル化する。</p> <p>◇溶解力不良のシンナーの添加や異種塗料の混合は分散している粒子の凝集などでゼリー状になることがある。</p> <p>◇温度が低いと増粘し、これが極端に低くなるとゼリー状になる。</p>	<p>◇長期間の貯蔵は避け、古いロットから先に使用するようとする。</p> <p>◇容器は十分密閉して貯蔵する。</p> <p>◇可使時間を確認してその時間内に使い切るだけの量を混合する。 一旦希釈調整した塗料が再度希釈しなければ使用できない程増粘したものは性能が低下するので使用できない。</p> <p>◇専用シンナーを用いる。 異種塗料との混合は避ける。</p> <p>◇温度が元に戻れば正常になる。</p>

- ◇異種塗料の混合は増粘やゲル化だけでなく色分かれやぶつつの原因にもなる。
また同種塗料であってもメーカーの異なるものの混合は増粘、ゲル化を起こすことがあるので避ける。（特に多液形塗料の場合）

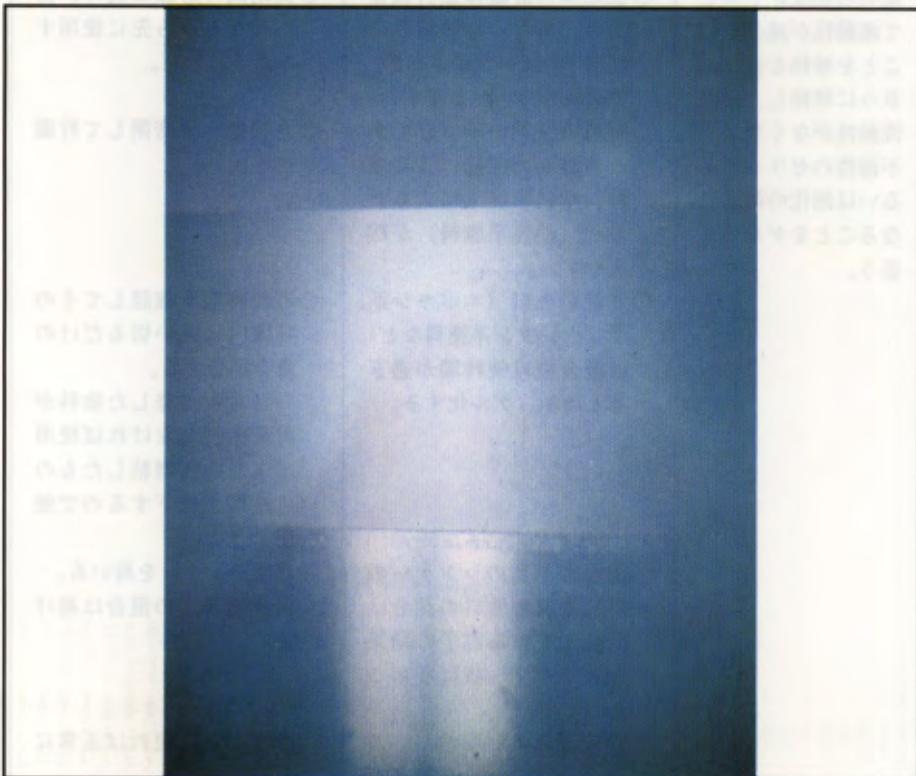
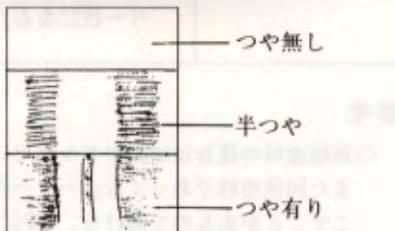
9. つやびけ、つやむら、くもり

同色のつやの異なるポリウレタン
樹脂塗料を塗装したもの

下部は像（蛍光灯）が映っている
が、上部は全く映っていない。

現 象	原 因	対 策
乾燥後の塗膜のつや（光沢）が本来の水準より低すぎたり部分的につやの程度が異なる。	<p>◇塗料の成分が不均一のとき、顔料の沈殿した塗料をあまり搅拌せず塗装した場合、塗料の顔料濃度にバラツキが発生し、つやむらが出る。</p> <p>◇シンナーの溶解力が不足したときや塗膜表面が結露などにより白化したとき、塗膜は白濁し平滑性を失いつやびけする。</p> <p>◇被塗面が多孔質のとき塗料の吸い込みにより塗膜は平滑性を失いつやびけする。</p> <p>◇下塗塗膜にスプレーダストなどが付着しているとき、付着物の形が表面上に出ており塗料の吸い込みがあるので塗膜は平滑性を失いつやびけする。</p>	<p>◇搅拌を十分行い塗料を均一にする。</p> <p>◇専用シンナーで希釈する。乾燥途上の塗膜に水分が付着しないようにする。</p> <p>◇シーラーコート、ミストコートなどにより封孔処理をする。</p> <p>◇サンドペーパー、海綿状たわしなどにより付着物を除去する。</p>

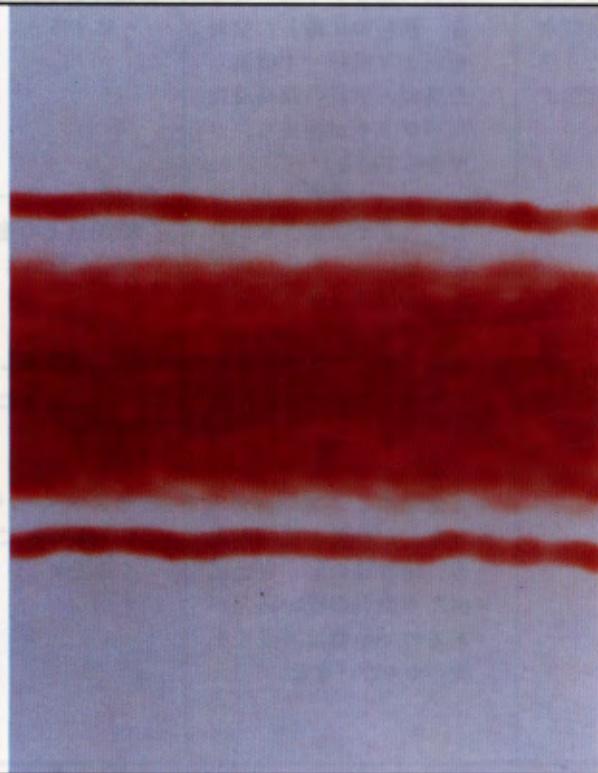
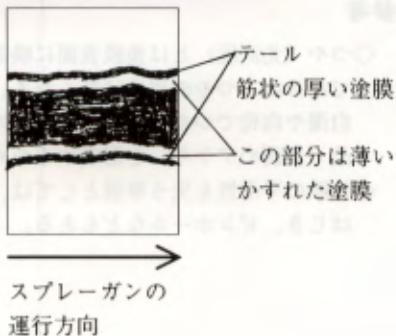
10. テール（霧化不良）

エアレススプレーの吐出圧力を低くして高粘度のエポキシ樹脂塗料を塗装したもの。

スプレーパターンの両端部が独立した筋状の厚い塗膜になっている。

現象	原因	対策
エアレススプレーでの塗装時に、スプレーパターンの両端部あるいはその側近部に霧化不十分のため粒状で塗着し、その部分は独立した筋状の厚い塗膜になっている。	<p>◇吐出圧力が弱いとき、塗料の粘度が高すぎるとき、塗料の霧化はノズルチップから吐出した塗料が、空気と衝突したときの衝撃によって行われる。</p> <p>吐出圧力が弱いと空気と衝突したときの衝撃も弱くなり、粘度が高いと衝撃を受けても粘性が強いので霧化が不良になる。</p> <p>テールの発生はノズルチップ内部での塗料の流速が中央部と内壁部とでは異なるため（内壁部の方が遅い）内壁部の塗料が拡散しきれずに吐出し霧化が不十分になるためである。</p> <p>◇ノズルチップに詰まりを生じたときは、当然塗料の吐出口を塞ぐので不正なスプレーパターンになる。</p>	<p>◇吐出圧力を上げる。</p> <p>◇塗料を専用シンナーで希釈し粘度を下げる。</p> <p>（または塗料の温度を上げ粘度を下げる。）</p>

- ◇テールはノズルチップ内部を塗料が直線的に流れるために発生するのでこれを乱流に変えることで防止出来る。
- ノズルチップ内部に絞りをつけて乱流を起こさせるものも市販されている。
- ◇磨耗したノズルチップを用いると不正なスプレーパターンになりやすい。

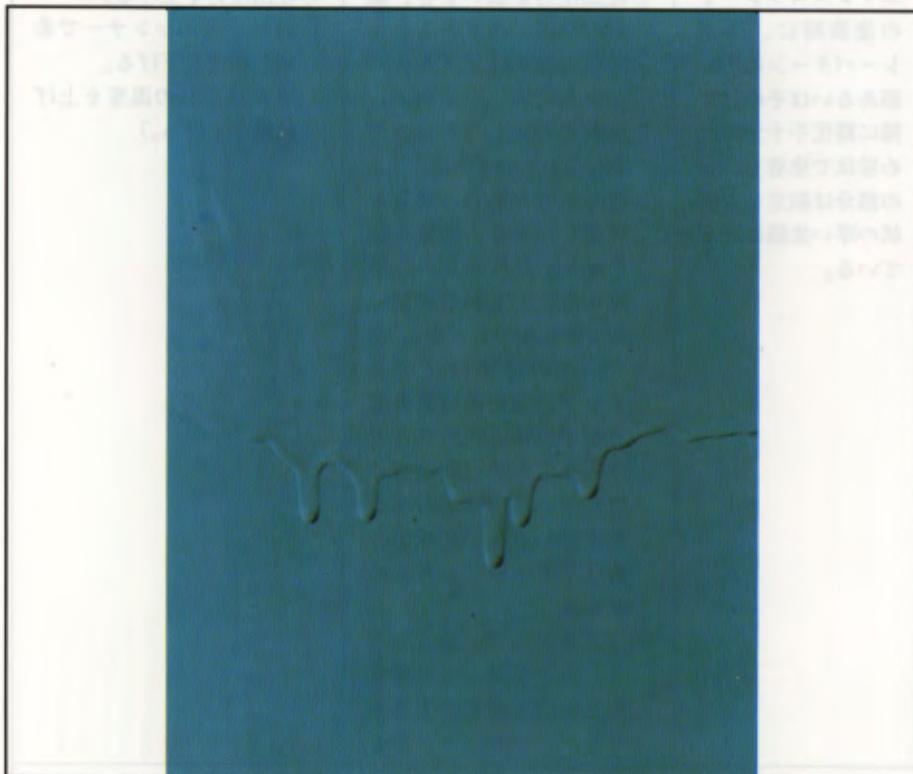
11. ながれ、たれ、たるみ

ポリウレタン樹脂塗料の希釈を多くし、厚膜に塗装したもの。
塗料が流れ、縞状になり、その先端部にたまりを生じている。

現象	原因	対策
塗料を垂直面あるいは傾斜面に塗装したとき塗膜が下方に流れ、縮やたまりが出来る。	<p>◇厚塗りしすぎたとき、塗料の量が多くなり重くなるので流れる。 また塗料の流動出来る時間も長くなり流れる。</p> <p>◇希釈しすぎたとき、塗料が動きやすくなり、また流動する時間が長くなるので流れる。</p> <p>◇気象の状態が悪い場合(低温、高湿など) 温度が低すぎる場合、溶剤の蒸発が遅くなり塗料の流動出来る時間も長くなり流れる。 被塗面に水分などが付着している場合、塗料の被塗面に対してのなじみが悪くなり流れる。</p>	<p>◇適正な膜厚で塗装する。</p> <p>◇必要以上に希釈しない。</p> <p>◇気象状態の不良のときは塗装を避ける。</p>

◇鉄構造物用のほとんどの塗料には流れ防止剤が添加されている。
塗料が古くなると、この流れ防止剤の効果が失われ流れがおこることがある。
正常な条件下で塗装し、流れる場合は塗料メーカーに問い合わせ、流れ防止剤を再度添加するとよい。

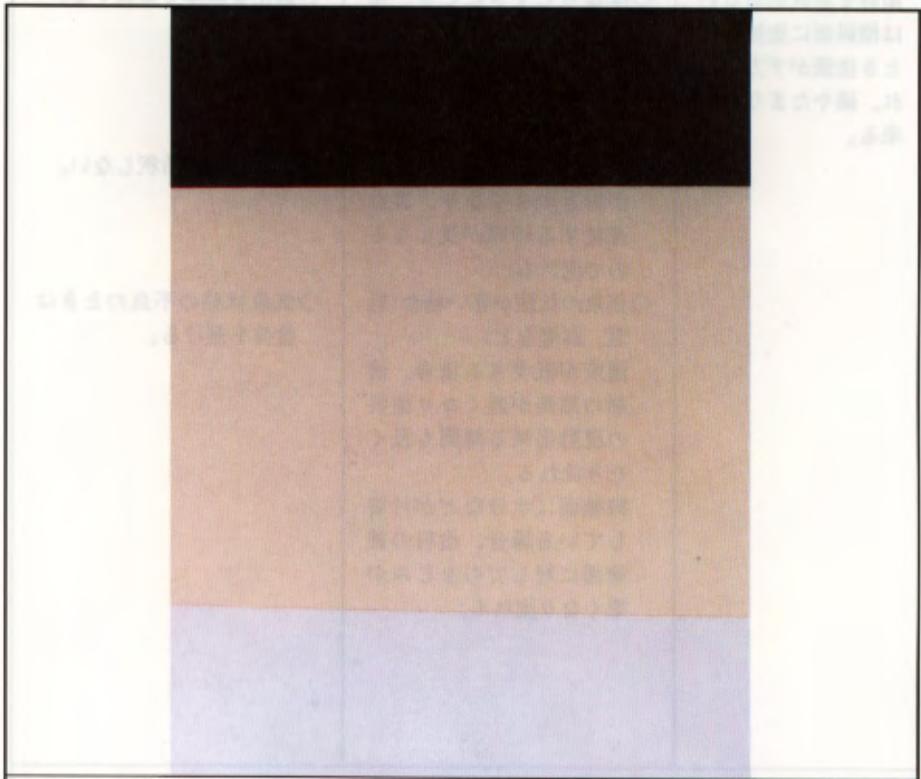
12. にじみ、ブリーディング

タールエポキシ樹脂塗料塗膜（黒色）上にエポキシ樹脂塗料（白色）を塗装したもの。

白色塗膜上に下層の黒色がにじんで出ている。

現象	原因	対策
塗料を塗り重ねたとき、下塗塗膜の色が上塗塗膜面に滲み出て異なった色になる。	<p>◇一般的には下塗塗膜の成分の一部が上塗塗料の溶剤によって溶解し、上塗塗膜表面に浮いて来る(拡散移行)ために起こる。</p> <p>瀝青質(タール、アスファルトなど)や染料の入った塗料に、上塗するとにじみが起きやすい。</p> <p>まれには赤、黄系の有機顔料を使用した塗料に上塗したときも起きことがあるが、これは今では塗料そのものの欠陥に属する。</p> <p>◇乾燥の不十分な塗膜に塗り重ねることも、にじみを発生させる一因である。</p>	<p>◇アルミニウムペイントや、M I O 塗料のようなりん片状顔料を使用した塗料をシーラーコートとして塗装することにじみはかなり防げるが完全ではない。</p> <p>ただし、当該塗装系に使用しても問題のない塗料(シーラコート)であることを確認する必要がある。</p> <p>◇十分乾燥していることを確認した上で塗り重ねる。</p>

- ◇瀝青質を使用した塗料にはタールエポキシやタールウレタンがあるが、この種の塗料はにじみの発生は宿命的なものである。
- 彩色仕上げをしたい場合にはこれらの塗料の使用は不適当である。
- ◇アルミニウムペイントやM I O 塗料を使用することでにじみはかなり防げるが、当初設定した塗装系(発注者側の設定)が異なって来るので、その対応が必要である。
- ◇鉄構造物用塗料には通常染料は使用しない

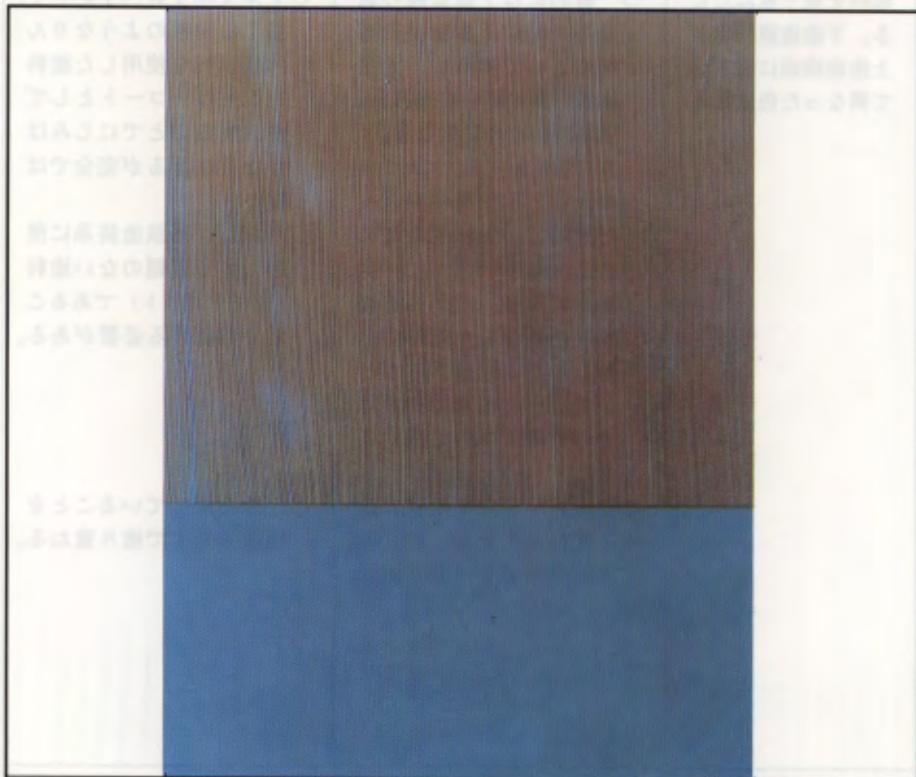
13. はけ目、はけむら

粘度の高い鉛系さび止めペイント
を無希釈ではけ塗りしたもの。
はけ跡が縞状に残っている。

高粘度、無希釈
ではけ塗り
はけ目が目立つ

通常のはけ塗り
通常のはけ目

現象	原因	対策
はけ塗りしたとき、はけを動かした方向に沿って凹凸が縞状に出ること。	<p>◇塗料の粘度が高すぎると き塗装後の塗膜の流動が なくなりはけ目がそのまま 残る。</p> <p>◇溶剤の蒸発が速すぎると き塗装後に塗料の流動す る時間がなくなりはけ目 がそのまま残る。</p> <p>◇変質したはけ、毛の短す ぎるはけ、毛の固すぎる はけなどを使用したとき、 はけ跡の高さ（山谷）が 大きく不均一になり、は け跡が目立つ。</p>	<p>◇はけ目が目立たない程度 に希釈する。</p> <p>◇専用のシンナーを使用する。 専用の高温時用シンナー があればこれを併用して もよい。</p> <p>◇毛足の揃った柔軟性のあ るはけを使用する。 一部が塗料で固化したもの、 摩耗しすぎたものなどの 使用は避ける。</p>

◇はけ目と流れは逆の現象であり、両者のバランスが必要である。
 塗料のチクソトロピー性が大きくなると塗装後の流動が少なくなり流れに
 くなるがはけ目は目立ってくる。
 またこれが小さくなるとはけ目は少なくなるが流れやすくなる。

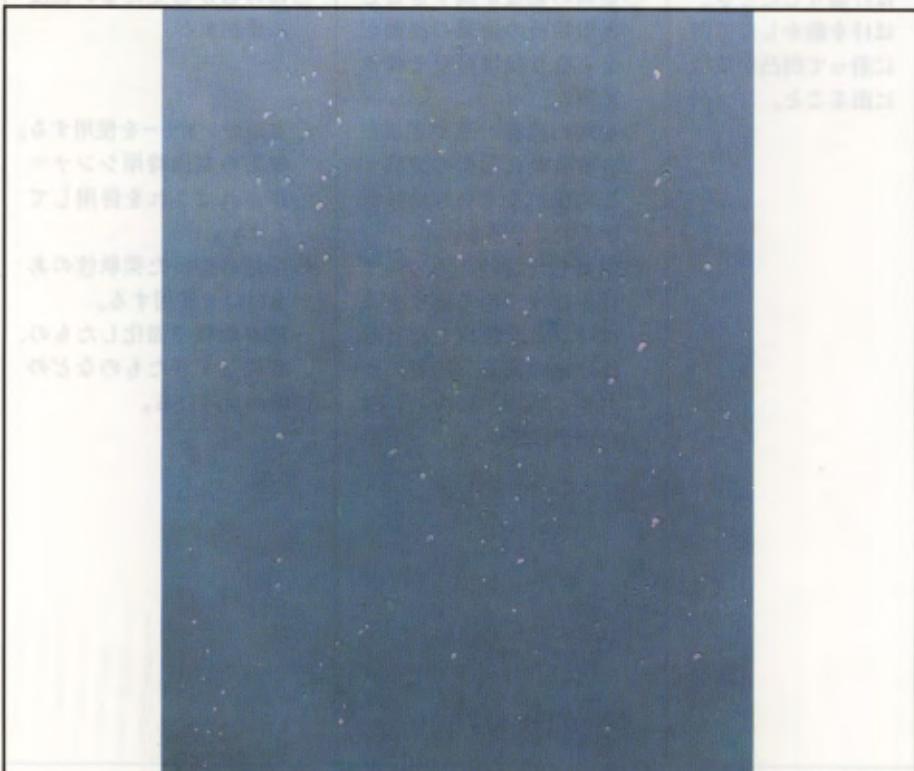
14. はじき

シリコーンオイルの付着している
被塗面に合成樹脂調合ペイントを
塗装したもの。
塗料が反発し、はじきになつてい
る。

はじきの状態
斑点状に被塗
面の白が露出
している

現象	原因	対策
<p>塗装された塗料がはじき、塗膜にくぼみ（塗料がはじいて無くなった部分）が出来る現象であり、ひどいときにはくぼみ部分と、塗料が球状に集合した部分が入り混じって塗膜とは言えない状態になる。</p>	<p>◇水、油脂類その他の異物が被塗面に付着、あるいは塗料中に混入されると、被塗面と塗料が反発して付着を妨害するとともに、はじきが発生する。</p> <p>肉眼で見えないような極めて薄い水膜（水膜）や油膜であっても被塗面に存在している場合ははじきを生じることがある。特にシリコーンオイルなどが付着していると塗料との反発が激しいのではじきやすい。</p> <p>ゴミなどが付着しているとゴミが核となって塗料が凝集し、はじき状を呈することがある。</p> <p>◇油性系塗料を低温で換気不良の状態で塗装（乾燥）すると塗膜上に親水性物質を形成することが有り、この上に塗り重ねるときはじきを生じることがある。</p>	<p>◇低温、高湿時の塗装を避ける。</p> <p>乾燥と清掃を十分にする。</p> <p>油脂類の付着はシンナーを用いて拭き取る。</p> <p>塗料に異物が入らないよう注意する。</p> <p>◇低温時の塗装を避ける。</p> <p>換気を十分にする。</p> <p>下塗面をアルコール系シンナーで拭くかまたはサンドペーパー掛けをする。</p>

- ◇シリコーン系のある種のコーティング材は被塗面に微量に付着していてもはじきの原因になる。
シンナーで拭いてもはじきが止まらない場合はサンドペーパーなどの研磨が有効である。
- ◇被塗面が濡れていないように見ても湿度の高いときは、セロファンテープを貼り付けても付着が不十分になる。
これは肉眼で見えないごく薄い水膜があるためであり、このような状態では塗料の付着が悪くはじきの原因になる。

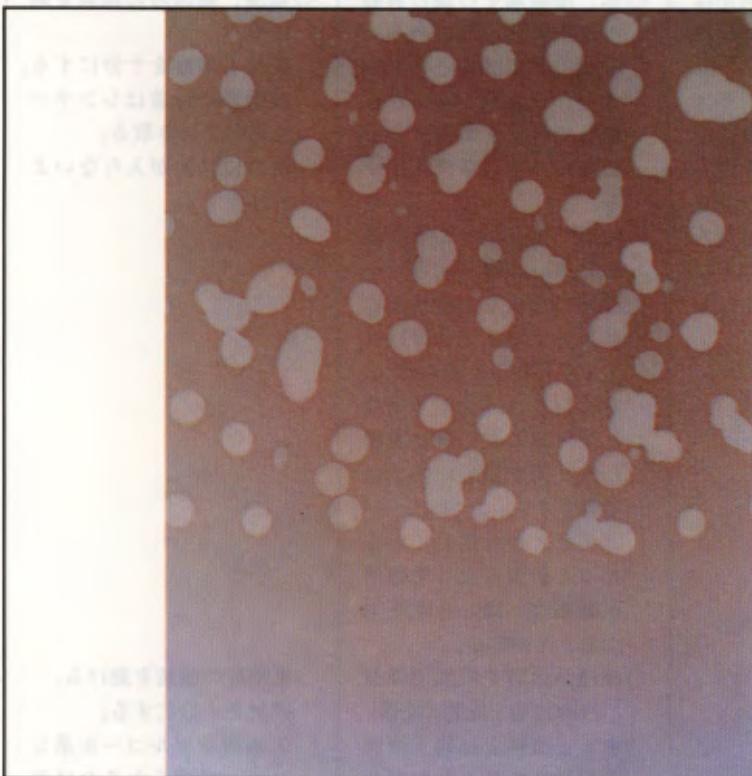
15. 白化、ブラッシング

乾燥途上のエポキシ樹脂塗料の塗膜表面に水分が付着し白化したもの。

白い斑点が水の付着で白化した部分。

白化した部分

白化は斑点状に水濡れし発生しているが、全面水濡れすれば全面に発生する。

現象	原因	対策
乾燥途上の塗膜の表面に水分が付着して白化（白濁）する。つや（光沢）のある塗膜はつやの減少をともなう。	<p>◇溶剤蒸発の速い塗料は塗膜表面は蒸発により冷却し、湿度の高いときは水分が凝縮する。 凝縮した水分に塗膜表面の成分が懸濁し白化する。 エッキングプライマー、ラッカーなどに起こりやすい。</p> <p>◇主に硬化剤成分が水分や炭酸ガスと反応あるいは水分によって分解し白色成分を生成する。 エポキシ、タールエポキシ、ウレタンなどに起こりやすい。</p>	<p>◇高湿度時の塗装は避ける。 蒸発速度の遅い高沸点溶剤を併用する。</p> <p>◇降雨、高湿時あるいは乾燥途上にこれらのことことが予想されるときの塗装は避ける。</p> <p>◇処置が必要な場合はシンナー拭きやサンドペーパー研磨で白化部を除去し再塗装する。 (白化部を除去しないで再塗装すると付着性が悪くなる。)</p>

- ◇エポキシやタールエポキシの結露などによる白化は通常はごく表層のみで、塗膜性能にはあまり影響はない。
したがって美観を要求されなければ特別の処置は必要ない。
- ◇尚、白化の状態で長期間放置しておくと、シンナー拭きでは除去出来難くなるので、早期の処置が望ましい。

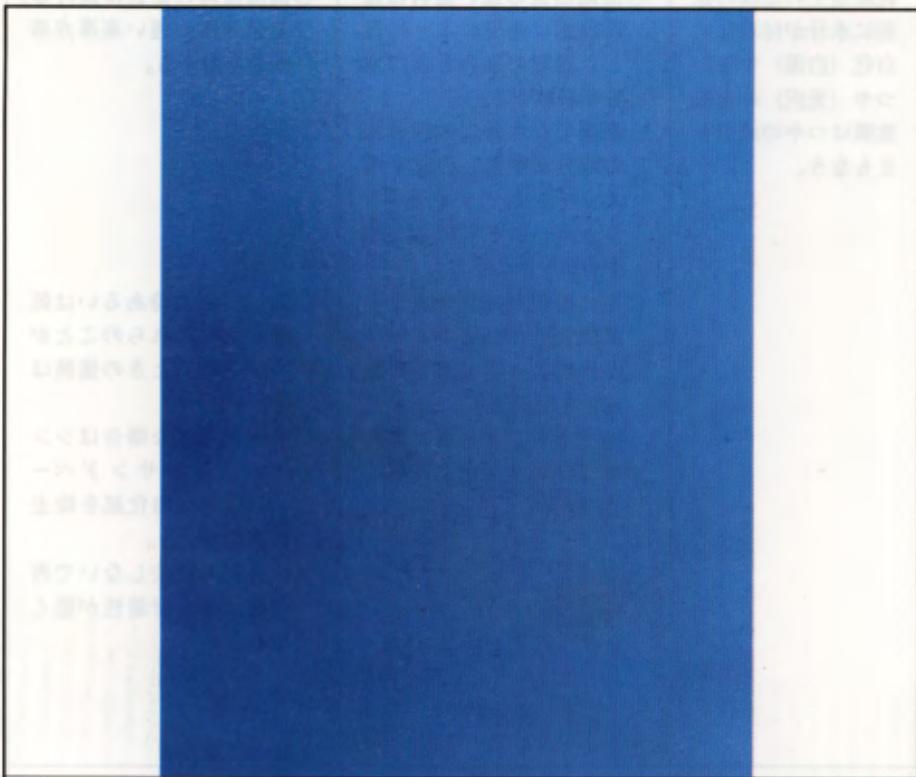
16. ぶつ、シーディング

貯蔵中に顔料が再凝集した長油性
フタル酸樹脂塗料を塗装したとき
の塗膜表面のぶつ。

ぶつの発生
状態

はけの運行でぶつが局部に寄せられ
ており、その密度は均一になってい
ない。

現象	原因	対策
<p>貯蔵中に塗料の中で小さな結晶が無数に発生し、この塗料を塗装すると塗膜は砂を混入したようにぶつぶつを生じる。</p> <p>ぶつの直径は1mmに達するものもある。</p>	<p>◇貯蔵中に温度の上昇や下降をくり返したとき、分散していた顔料や添加剤の細粒が再凝集（集合）してぶつに生長する。</p> <p>鉛系さび止めペイント、長油性フタル酸樹脂塗料などの油性系塗料に発生しやすい。</p> <p>◇塗料の製造時においても分散不良や溶剤ショックなどにより顔料が再凝集し、ぶつを生じることがあるが、通常は検査の過程で発見される。</p>	<p>◇温度差の激しい条件での貯蔵は避ける。</p> <p>◇長期間の貯蔵は避け、古いロットから先に使用するようとする。</p> <p>◇少量のぶつなら濾過によってある程度除去できるが完全ではないので原則的には新しい塗料と交換する。</p>

- ◇つや消し塗料の場合は小さいぶつであれば乾燥後はあまり目立たなくなるが、上層につやあり塗料を塗装すると再び目立つようになるので注意を要する。
- ◇固いぶつの場合はエアレススプレーでの塗装ではノズルチップ詰まりの問題が起こってくる。

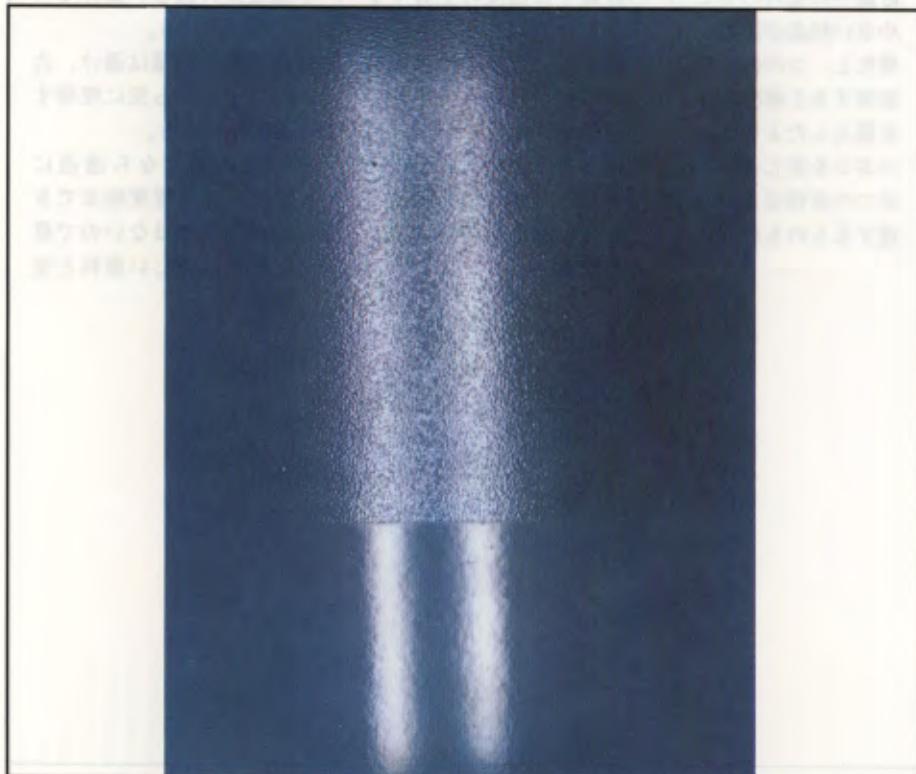
17. ゆず肌、オレンジピーリング

スプレーノズルを被塗面から離しすぎた状態でポリウレタン樹脂塗料を塗装したもの。
密度、形状、大きさの異なる凹凸の入り混ったゆず肌。

蛍光灯の映っている塗面。
ゆず肌面は蛍光灯の光が乱反射し、
はっきりした像にならない。

現象	原因	対策
スプレー塗装で塗膜表面がゆずの皮の表面肌のような凹凸を生じる。	<p>◇塗料の粘度が高すぎると き被塗面に塗着後の塗膜 に流動性がなくなり、平 滑にならずに（ゆず肌の 状態で）乾燥する。</p> <p>◇風の強いとき、ノズルの 口径、吐出圧力、スプレー ノズルの被塗面との距離、 運行速度が不適性なとき なども塗料が被塗面に到 着しないうちに溶剤を 失って粘度が高くなり、 塗膜は平滑にならずに（ゆ ず肌の状態で）乾燥する。 塗料が被塗面に到着しな いうちに極端に溶剤が失 われた場合は塗膜表面は ダスト状になり、つや（光 沢）も失われる。</p> <p>◇溶剤の溶解力が悪いとき、 溶剤分離や顔料凝聚など を起こし均一な状態には ならず、塗着後も平滑な 塗膜を形成しない。</p>	<p>◇専用シンナーで適正な粘 度に調整する。</p> <p>◇防風処置をする。 スプレーノズルの被塗面 との距離、運行速度、ス プレー機器の設定を適正 に行う。</p> <p>◇専用シンナーを用いる。</p>

◇鉄構造物の防食塗装ではゆず肌は著しいとき以外はあまり問題にならな
い。

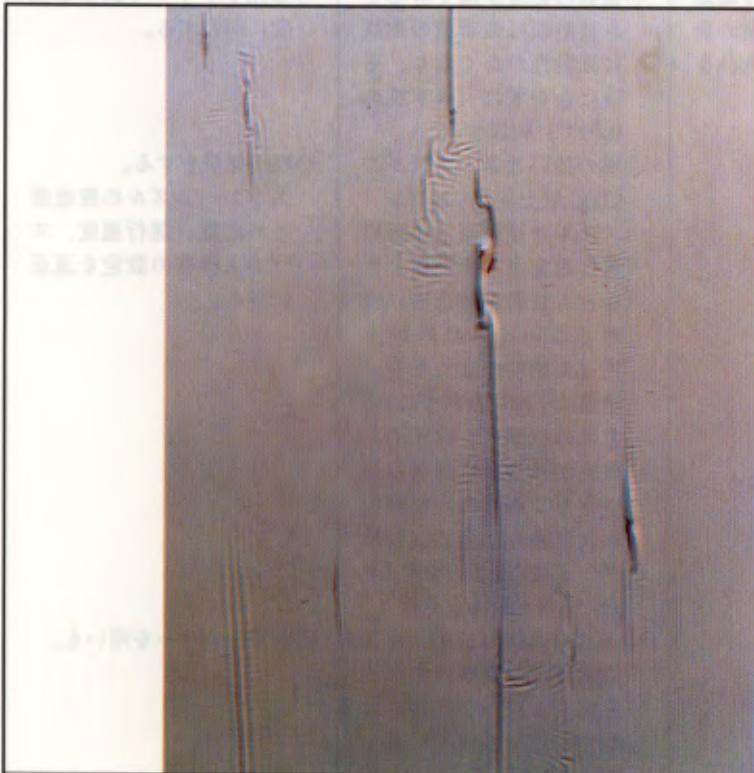
乾燥の不十分な鉛系さび止めペイント塗膜上に長油性フタル酸樹脂塗料を塗装したもの。

塗膜に浮き、ちぢみ、しわの発生しているリフティングの代表的状態である。

赤さび色は下塗の鉛系さび止めペイント

現象	原因	対策
塗料を塗り重ねたとき、上塗塗料が下塗塗膜をおかして塗膜の浮きや、しわを伴った割れを生じる。	<p>◇塗料中に含有している溶剤あるいは希釈に使用した溶剤（シンナー）の溶解力が強すぎる塗料を上塗として塗り重ねたとき、上塗塗料の溶剤によって下塗塗膜がおかされ膨潤軟化してリフティングが起きる。</p> <p>◇下塗塗膜の乾燥が不十分なときはおかされやすく、リフティングも起きやすい。</p> <p>◇鉛系さび止めペイントや合成樹脂調合ペイントなどの油性系塗料を下塗として用いた場合で、特に厚塗りしたときにおきやすい。</p>	<p>◇シンナーは専用シンナーを使用し、溶解力の強いものは使用しない。</p> <p>◇下塗を十分乾燥させる。</p> <p>◇一度で厚塗りをしない。</p>

- ◇乾燥機構が完全な揮発乾燥形（ラッカータイプ）の塗料は同種塗料の塗り重ねでは下塗が溶解するのでリフティングは起こらない。
- ◇十分に乾燥した塗膜が上塗（専用シンナーで希釈したもの）によってリフティングが起きる場合は塗装系の設計に誤りのある疑いがあるので確認が必要である。

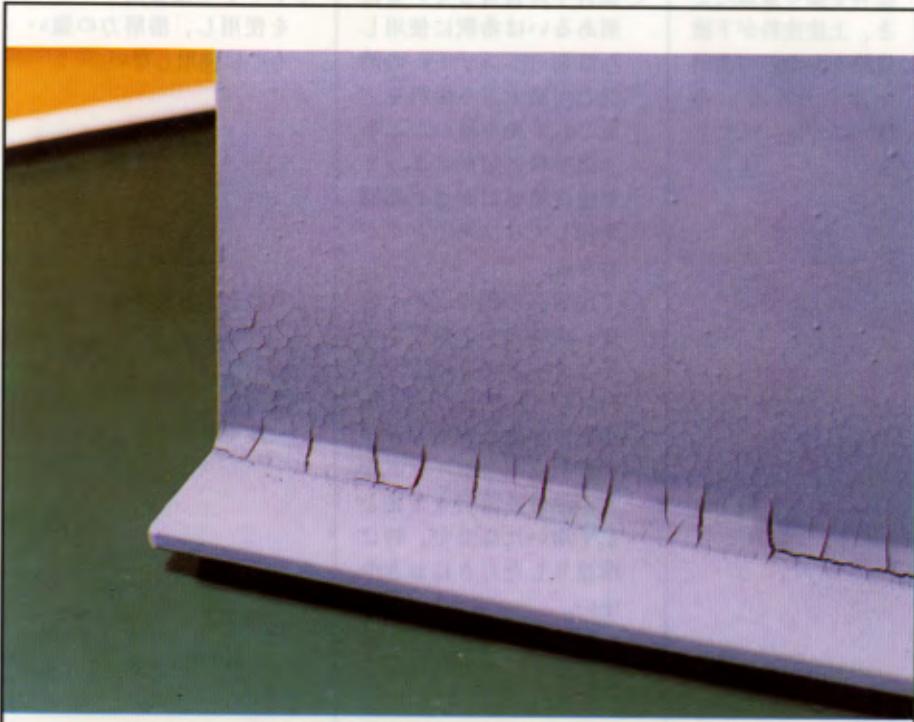
19. われ、クラッキング

無機ジンクリッヂペイントを過膜厚に塗装したもの。

塗膜の流れによって下部が厚くなり亀甲状のわれが生じ、コーナー部は溜りによって線状の大きなわれとなっている。

亀甲状われ
線状の大きなわれ

現象	原因	対策
塗膜に種々の形状、深さ、大きさのわれを生じる現象。	<p>◇無機ジンクリッヂペイントを厚塗りしすぎたとき、無機ジンクリッヂペイントは空気中の水分によって脱アルコールする縮合重合乾燥形塗料であるため体積の収縮が大きく、厚塗りしすぎるとわれを生じる。</p> <p>◇下塗が十分乾燥しないうちに上塗を塗装したとき、下塗と上塗がなじみあい上塗の溶剤も下塗に移行する。このため下塗は膨潤軟化し上塗のみ乾燥収縮が速くなりわれを生じる。 (酸化重合形塗料に多い)</p>	<p>◇塗膜厚の管理を入念に実施し厚塗りをしないよう注意する。特にコーナー部に塗料の溜まりを生じないように注意する。 (標準膜厚の2倍を越えないことが望ましい)</p> <p>◇下塗を十分乾燥させる。下塗を厚塗りしすぎるとこの傾向が強くなるので注意が必要である。</p>

- ◇表層のみの浅われをチェックング、素地に達するような深われをクラッキングと言う。
- ◇下塗の乾燥が不十分なために生じるわれは施工完了直後に起こることもあるが、ほとんどの場合はある程度経過してからおこる。
これに対し厚塗りしすぎによる無機ジンクリッヂペイントのわれは塗装後2日以内に生じることがほとんどである。
- ◇無機ジンクリッヂペイントのわれは、われ部およびその周辺の厚膜部分の塗膜を除去し再塗装する必要がある。
しかし、本塗料の塗り重ねは付着性に懸念があるので健全塗膜とのラップ(重複)部はなるべく少なくすることやラップ部の下塗塗膜を目粗しすることが望ましい。
