本工事は一般国道8号、新潟県糸魚川市梶屋敷地先に架かる早川橋及び同側道橋の塗替塗装において、新技術である高塗着スプレー塗装工法を国土交通省発注工事で初めて施工した工事です。

工事名 早川橋外1橋塗替塗装工事
 工期 自)平成17年9月 3日
 至)平成18年6月30日(当初1月25日 補修工事のため延長)
 工事場所 国土交通省 北陸地方整備局 高田河川国道事務所
 工事内容

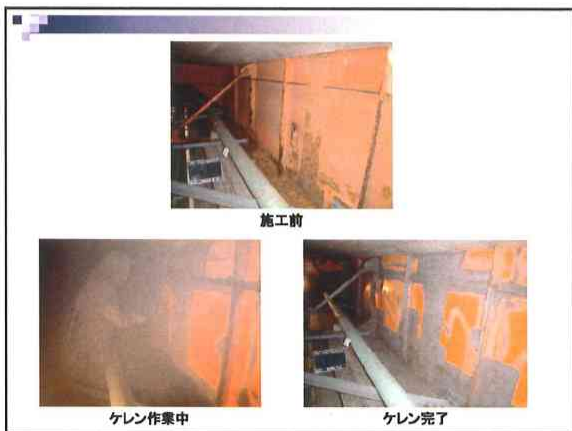
ビニール養生

素地調整完了後スプレー塗装作業前に、スプレーミストが飛散し、コンクリート床版及び添架物への付着を防ぐため、ビニールにより養生をしました。
 コンクリート床版は、上フランジの脇だけでなく全面を養生しました。
 添架物は上流外側にパイプラインとそれを支える桁、下流外側に水道管とそれを支える桁、主桁G1～G2間にNTT、G2～G3間にはガス管が添架されています。
 以上のように床版の養生方法及び添架物が多くあるため、養生作業には多くの時間と労力を要しました。

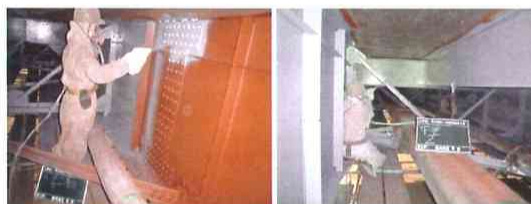
高塗着スプレー塗装作業状況

塗装順序は静電ガン2台で並んでA1端部から橋梁中央部P3へ向かって塗装し、A1～P3の橋梁半分完了後、静電コントローラー及びコンプレッサーを移動し、A2端部からP3まで塗装し、1工程を完了します。次の工程は、前工程と同様にA1から始めるため、静電コントローラーとコンプレッサー移動してから塗装します。
