秋田県における鋼橋塗装の現況及び上路アーチ橋 R c - I 塗替塗装工事

3. Rc-I 塗替塗装工事

本工事は秋田県北秋田市の山間部に位置する橋長 124m の上路式アーチ橋です。橋の中間点から 2 等分した FB12-10 及び FB12-20 の 2 工事の発注形態で、秋田県北秋田地域振興局から工期 7 ヶ月で鋼道路橋塗装・防食便覧 Rc-I 塗装系（塗装面積 5,060 m²）で発注されました。（図-1、写真-1、表-2 参照）この他に FB12-30 の高欄取替え及び地覆打ち変え工事が同時発注されました。

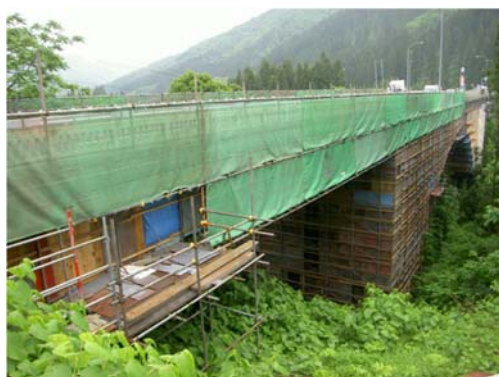
写真-4 防護状況

板張り防護については、設計では側面についてはシート張防護であったが、ブラスト処理時に直接シート張防護に砂が当たった場合と気密性に問題が生じると判断し、底面と同様にコンパネを全面張りにし、隙間はガムテープ等で塞ぎ粉塵の飛散防止対策を施しました。(写真-4 参照)

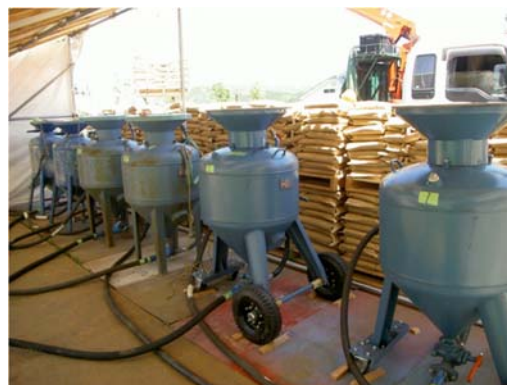
写真-5 ブラスト機材の設置状況

より 100 km ほどの場所であったので、一日の施工量を考慮しブラスト機を 6 台使用することとしました。(写真-5 参照) さらに、コンプレッサーから現場橋梁までの距離が最長で 100m 程度あったため、100PS の大型コンプレッサーで施工することとしました。現場乗込み時については 2 J V で調整をして同じ日に乗込み、橋梁中央からお互いに反対方向へ離れて作業して行く計画とした。研削材は非金属スラグ系のバムコブラスター4G (太平洋金属(株)製、モース硬度 7、粒径 0.25~200mm) を使用し、ブラスト処理作業を実施しました。

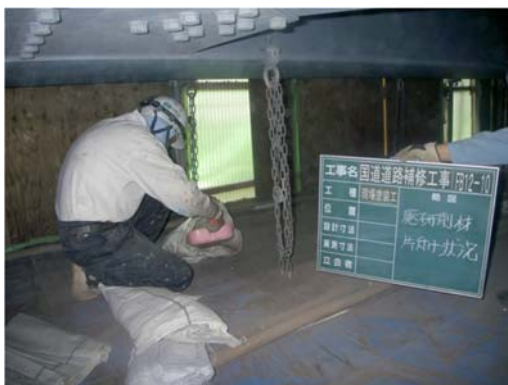
写真-6 廃研削材の片付け状況

研削材はバムコブラスター4G を使用し、ブラスト処理作業を実施しました。また、ブラスト廃砂の回収については、バキューム車を使用して回収することも考慮したが、設計書記載の秋田県環境保全センターでは、受け入れが不可であったため(当社で日頃処分を依頼する業者にあってはその条件に当てはまらない為)、人力回収で 1 度土嚢袋に入れ、現場搬出時にさらにフレコンパックに移し変えて処分しました。

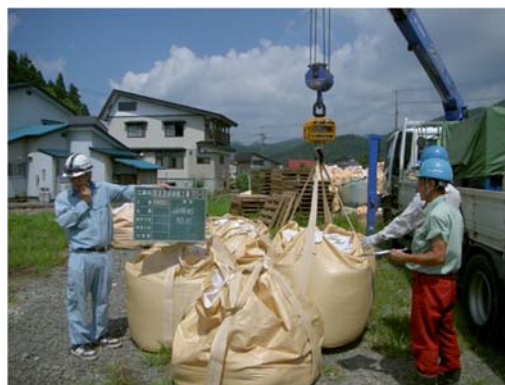
写真-7 廃研削材の処分運搬状況

(写真-6 参照) 処分場までの過積載防止のため、ユニック車の吊フックに直接取り付け出来る秤を使用して過積載防止に努めました。(写真-7 参照)

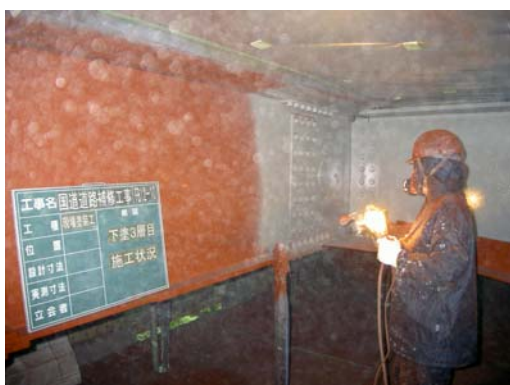
写真-8 スプレー塗装状況

当初、高塗着スプレー工法を適用することを考えたが、足場の構造上、高塗着スプレー機材の足場内での移動が困難であると判断し、エアレススプレー工法で進めることにしました。その結果、やはり、エアレススプレー工法は、高塗着スプレー工法に比べスプレーミストが多い状況でした。(写真-8、写真-9 参照) 今後、高塗着スプレーを適用する場合には、作業能率を念頭においた橋梁形式の伴う足場架設の計画が課題と考えます。
