[要旨]

## 鉄道橋 防錆技術の50年の変遷と これからの新たな方向

(財)鉄道総合技術研究所 田中 誠

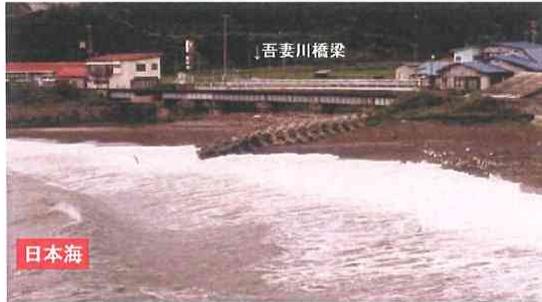
塗装系	概要
13A	無機シソクプライマ/厚膜変性エポキシ3回
14A-1	厚無機シソク/ミストコート/厚膜エポキシ2回/ ボリケタン中・上
14A-2	厚膜エポキシ/厚膜エポキシ2回/ボリケタン中・上
14A-3(1)	亜鉛溶射/エッチングプライマ/フェノールシソク/ フェノールMIO2回/塩化M中上
14A-3(2)	厚無機シソク/エッチングプライマ/フェノールシソク/ フェノールMIO2回/塩化M中上
14A-4	厚膜無機シソク/ミストコート/厚膜エポキシ2回/ 厚膜エポキシ中/ビニル樹脂上
14A-5	厚膜無機シソク/ミストコート/厚膜塩化M2回/ 塩化M中上
14A-6	金属前処理塗料/鉛丹2回/フタル酸中・上塗り

吾妻川橋梁(全工場塗装)  
各種長期耐久型塗装系の試験環境

### 吾妻川橋梁塗装(全工場塗装1976年)

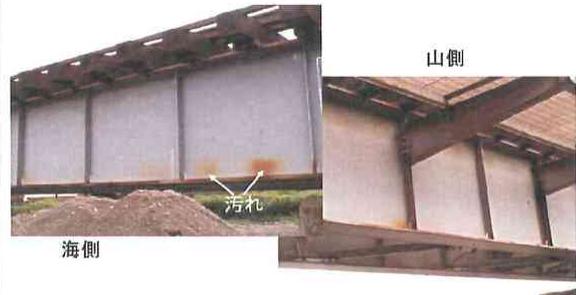
吾妻川橋梁 30年後(2006年)の塗膜外観

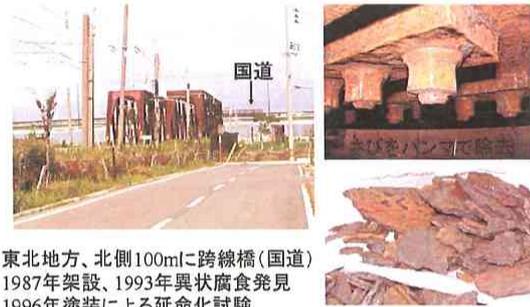
JIS耐候性鋼の異状腐食事例

東北地方、北側100mに跨線橋(国道)  
1987年架設、1993年異状腐食発見  
1996年塗装による延命化試験

耐候性鋼の延命化塗装試験(1996年)

異状腐食箇所：部材下面のみ  
 塗装対象：部材下面のみ  
 検討項目：素地調整程度、塗装種の影響  
 素地調整種：浮きさび除去、動力工具、プラスト処理  
 塗装仕様：エポジック系、変性エポ系、さび安定化処理

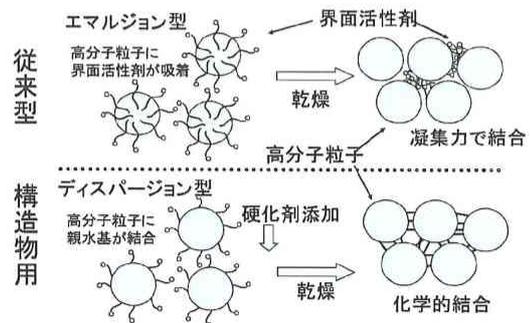
## 鋼構造物用水系塗装塗料の硬化機構

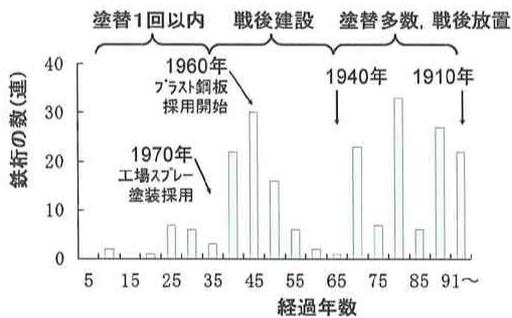
## 調査対象の鉄桁架設後経年

在来線では鋼鉄道橋の平均使用年数70年に達する。

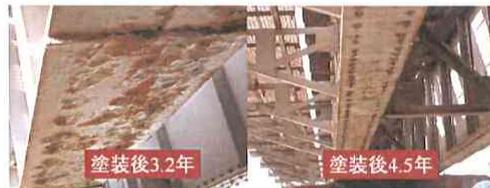
腐食による塗膜劣化

- ・ 塗装後数年で劣化開始、塗装仕様の違い小
- ・ 劣化は、前回腐食箇所と同一箇所に発生

塩化物イオンネスト、塗膜下腐食、素地調整

写真例：架設1919年、塗替え塗装後3～5年

- ・塩害地区  
塗替え後5年程度で前回腐食箇所からの早期劣化腐食は、隅角部、部材下面など素地調整困難箇所  
原因: 塗膜初期欠陥部からの腐食が出發  
さび残存で塗替え塗装→「塗膜下腐食」  
対策: 腐食箇所の素地調整(プラスト以上が必要)  
課題: 現行の素地調整法の限界・制限
- ・非塩害地区  
腐食は、塗膜割れ、減耗箇所が中心  
原因: 塗膜の環境遮断性低下  
対策: 塗膜割れ、減耗対策
