# ウォータージェット工法の鉄道橋への適用

鉄道用途を含む鋼製橋梁の老朽化が急速に進展する中、塗替え塗装において素地調整の品質を上げることは塗膜の耐久性を向上する上での喫緊の課題です。本報告では、ウォータージェット工法による素地調整の塗膜耐久性に及ぼす影響について長期耐久試験を行い、その高い性能を確認しました。さらに、鉄道橋における施工を考慮した平滑部用の小型の素地調整ロボットを製作、実際の鉄道橋においてテスト施工を実施して、素地調整の品質や開発機器の施工性などについて評価を行いました。また隅角部の素地調整作業を行うための装置も開発し併せて評価しました。

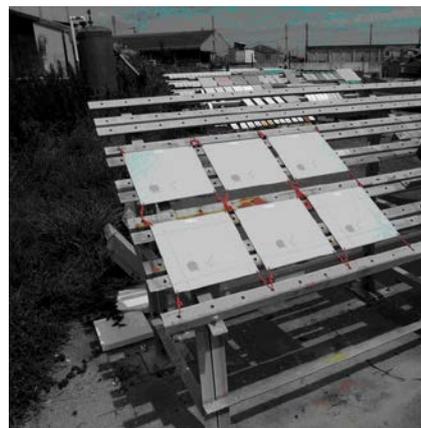
図-2.1 長期耐久試験  
(千倉曝露場 : 南面 35°)

塗装完了から 1 か月間の室内養生を経て、は房総半島先端近くの太平洋側海岸に面する千倉曝露場に試験板を設置し、現在まで約 2 年間、観察・評価を続けています (図-2.1)。試験板にはばくろに先立ちプラスチックカッターナイフで鋼素地に達するスクラッチを入れ、外観観察と付着性試験およびスクラッチ部の変状観察を行っています。

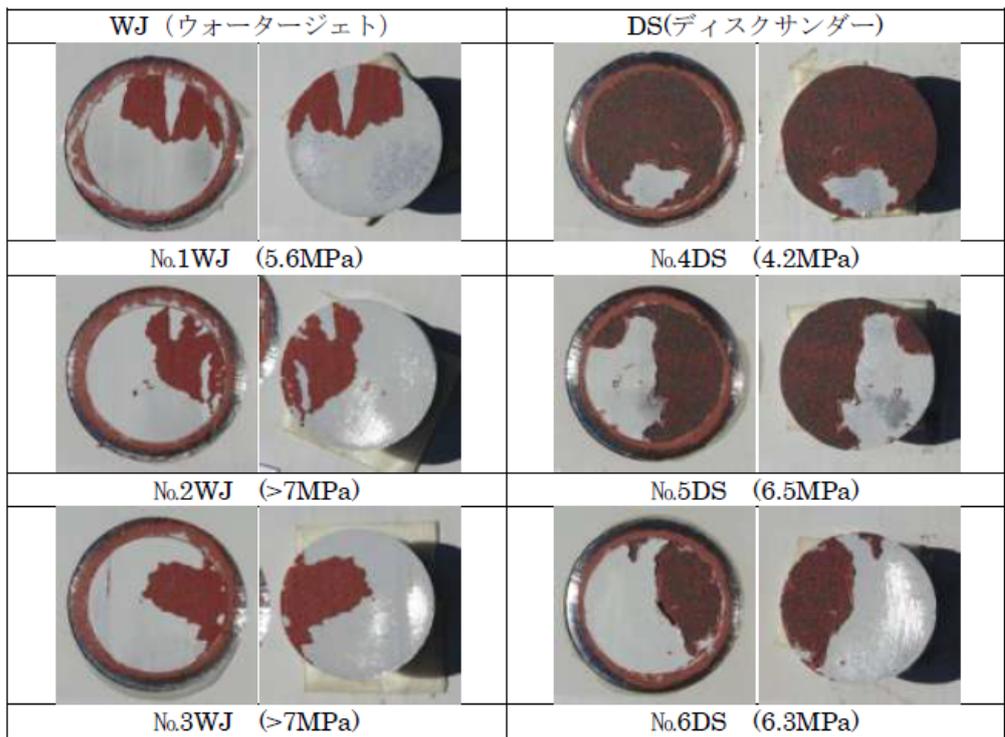
図-2.2 付着強度試験後の破断面の様子

付着強度の試験結果を図-2.2 に示します。W J 処理試験板の破壊箇所は治具-接着剤間が主で、次に第 3 層塗膜の凝集破壊でした。一方、D S 処理試験板の破壊は素地の錆の凝集破壊が主で、これに続き治具-接着剤間の破壊でした。この破壊箇所の傾向は概ね初期測定時と同様でした。

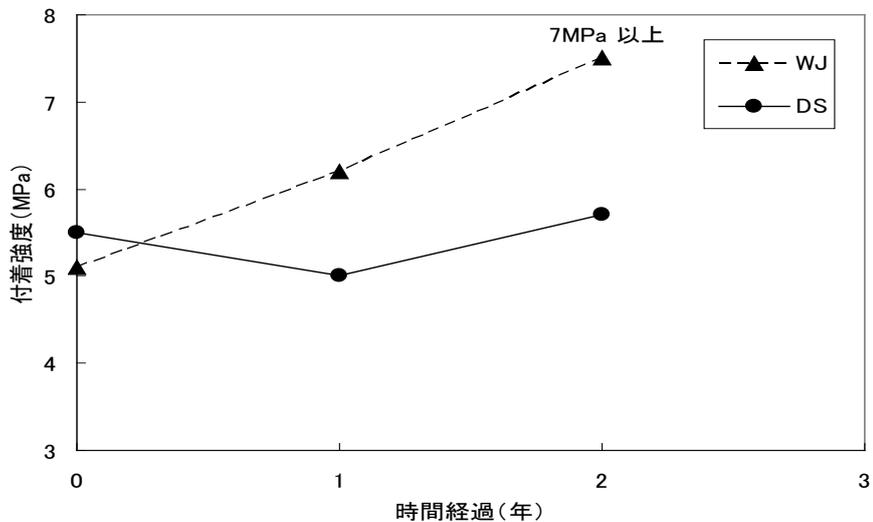
図-2.3 塗膜付着力の経時変化

素地調整種別ごとに平均した付着強度の経年変化を図-2.3 に示します。2年経過後の付着強度はどちらの素地調整方法も十分な付着強度を示し、平均値はW J 処理試験板が 7.0MPa 以上、D S 処理試験板は 5.7MPa でした。付着強度はW J 処理試験板は年上昇する傾向、D S 処理試験板はほぼ横ばいの傾向にあります。素地の錆の凝集破壊が引っ張り付着強度を支配するD S 処理は、付着強度に変化がない一方、塗膜および塗膜層間の凝集力が支配的なW J 処理では、塗膜の硬化の進展などの要因で付着強度が上昇したものと推察されます。

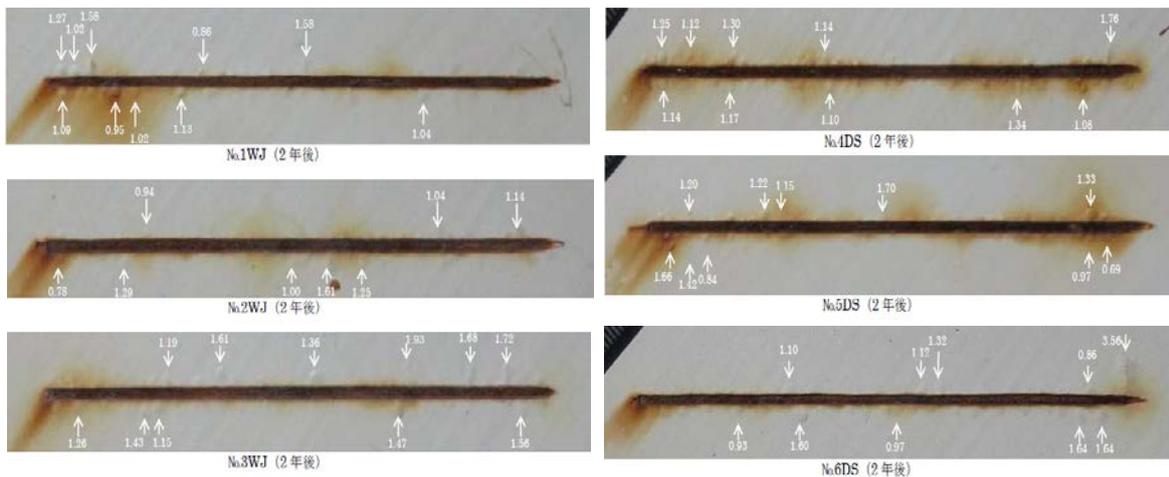
図-2.4 スクラッチ部の膨れの様子 (数字は膨れの侵入幅 mm)

スクラッチの上下にみられる膨れの数と侵入幅を測定しました。図-2.4 に各試験片の膨れの様子を示します。膨れの侵入幅は、いずれも平均 1.3mm 程度と僅かで、WJ 処理、DS 処理の方式による差異は殆ど見られなかったものの、膨れの総数については WJ 方式の方が少ない傾向が見られました (図-2.5)。この膨れの総数の違いは、スクラッチ傷部に残存した錆が影響しているものと思われます。

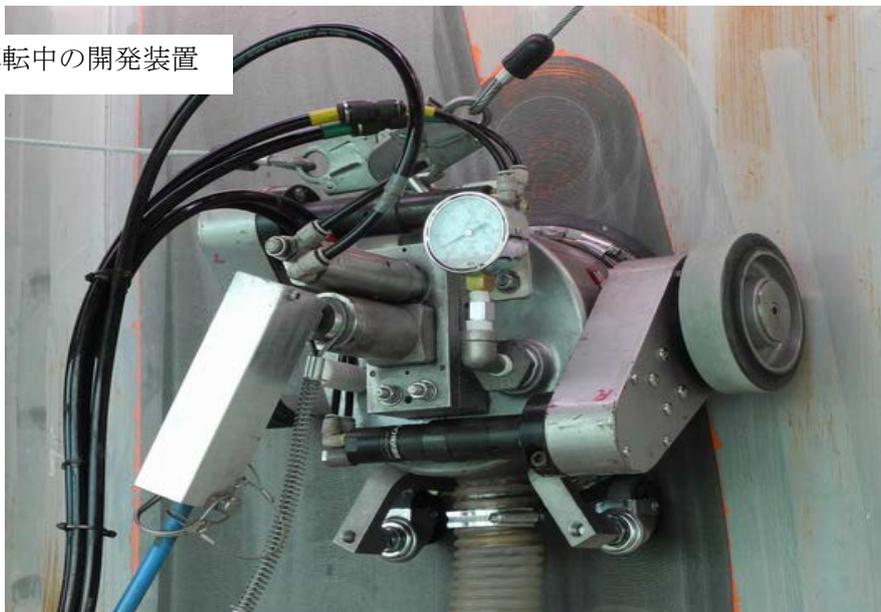
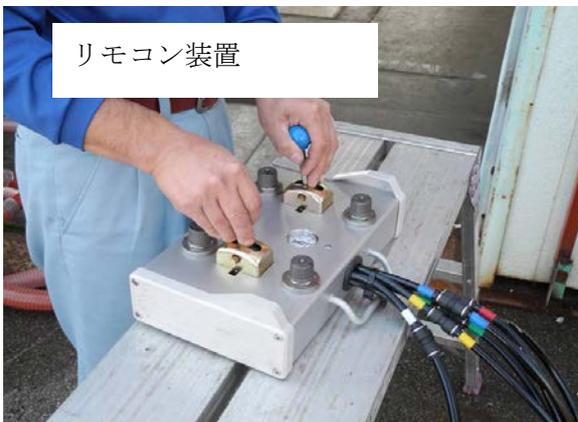
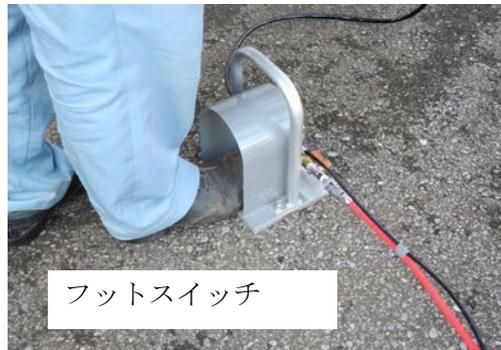
図-3.1 開発した剥離装置

鉄道橋では、鉄道車両が橋梁上を通過する状況下、極めて限られた場所で作業を行う必要があり、できるだけ小型でハンドリングの容易な素地調整装置が必要となる一方で、単位時間当たりの処理量を大きくすることも要求されます。開発した素地調整装置は、複数のノズルをアームに装備し、空気圧によりそのアームを回転しながら素地調整を行うものです。使用した水圧は200MPa、水量は10L/分としました。アームを覆う形のアルミ容器内は真空装置によって陰圧に保たれており、噴射された水ならびに剥離塗膜は直ちに回収され、別置したフィルターによって水と塗膜に分離される構造です。陰圧容器の外周には、外部への水の飛散防止ならびに陰圧を保つためのゴムシールが設置されています。機器の運転に関しては、剥離部の両側に空気圧駆動の車輪を2組配置、別の2組の補助キャスターによってバランスを取っています。移動速度はおよそ20mm/sで、作業員はコントローラによる遠隔操縦を行い、高圧水の噴射はフットバルブによりON・OFFを行うことができます（**図-3.1・図-3.2**）。

運転中の開発装置

リモコン装置

フットスイッチ

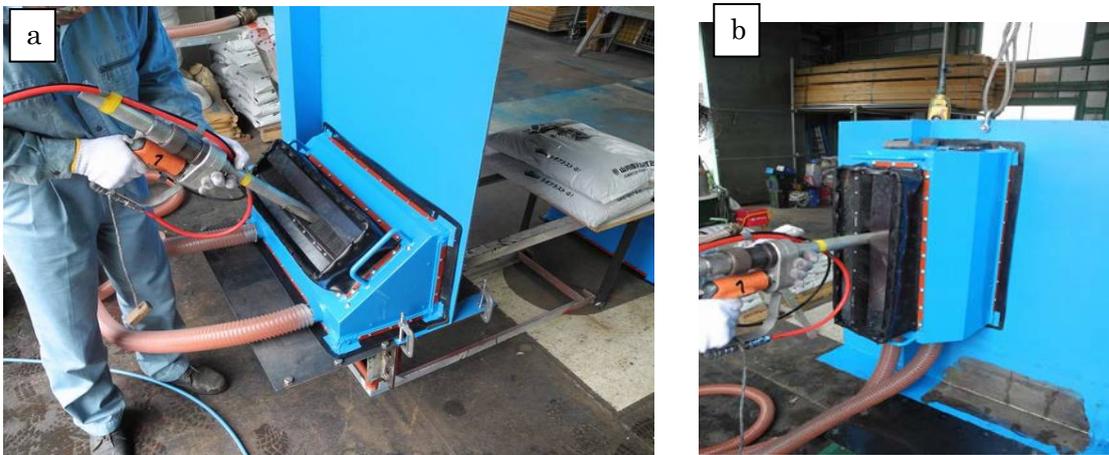
図-3.3 隅角部アダプター (a: フランジ部用 b: 垂直補剛材部用)

前述の自動走行式素地調整装置では、橋りょうの隅角部に素地調整が困難な部分が出てくるため、作業員 1 名で操作できる W J ハンドガンを用いて隅角部の塗膜剥離を行い、剥離塗膜および剥離濁水を回収できるアダプターを製作しました。一般的な W J 素地調整ロボットでは、ジェットを噴射する部分とそれを覆う部分は一体化してある場合が殆どですが、装置の移動などを考えると、シールの維持など困難な問題に直面します。そこで今回は発想を転換し、水の回収を行う部分と剥離装置部分を分離して施工を行うこととし、複雑な形状の鉄橋桁に対応するため、橋梁の形状ごとにタイプの異なるいくつかのアダプターを開発しました (図-3.3)。

本アダプターは、真空装置によって橋梁に吸引吸着する空間と、ハンドガンから噴出される高圧水ならびに剥離塗膜粉を吸引する空間からなります。後者には上部にハンドガンを挿入する開口部があるため圧力は殆ど低下しませんが、排水を行うには十分な能力を有しています。試験においては、オープン式のウォータージェット（表-3.1）を使用しました。

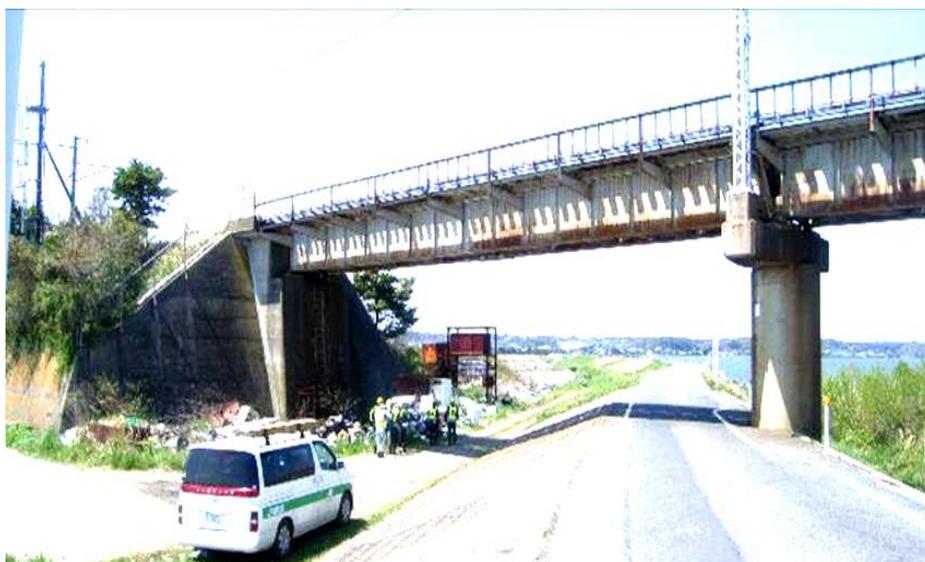
図-3.4 テスト施工を行った鉄道橋

テスト施工を行った東日本旅客鉄道(株)の橋梁（図-3.4）は、1969年に建設された上路プレートガーダー形式の溶接構造で、1988年（建設から19年後）に一度塗替塗装が実施されています。図-3.5に当該橋梁の塗膜の様子を示しますが、塗膜厚は $200\mu\text{m}$ 程度で、主桁腹板の内外とも全体的に刷毛スジに沿って、塗膜表面から素地に達する微細な塗膜割れが生じていました。塗膜割れの表面には錆汁が認められますが、塗膜膨れや塗膜剥がれには至っていない状況です。塗膜割れと錆汁の発生状況は内側腹板では上部と下部に、外側腹板では下部に多く認められました。全般に塗装後長期間が経過しているため、脆化が進行した状況であるといえます。

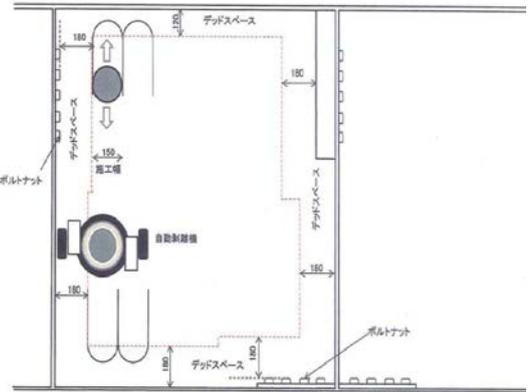
図-3.6 素地調整の試験対象範囲およびロボットによる施工図

図-3.6 に示すように、橋梁の右主桁の平滑部を対象として、自動走行式素地調整装置を用いて素地調整を行い、右主桁の隅角部の一部を対象に隅角部アダプターを用いて素地調整しました。

(桁側面) ---右主桁の基準面を素地調整予定

(桁断面)

※赤色の斜線箇所が施工範囲

(1.1m×1.4m)×(16区画×2(表裏))  
≒ 49m<sup>2</sup>

施工図(未剥離部)

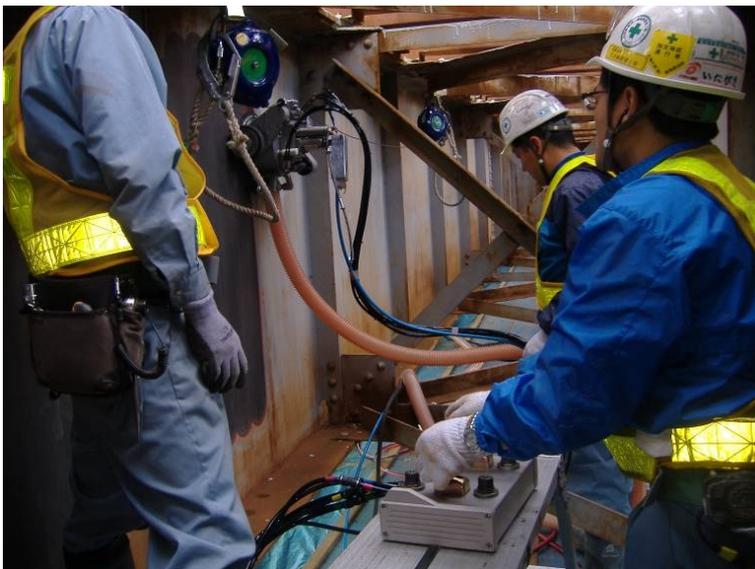
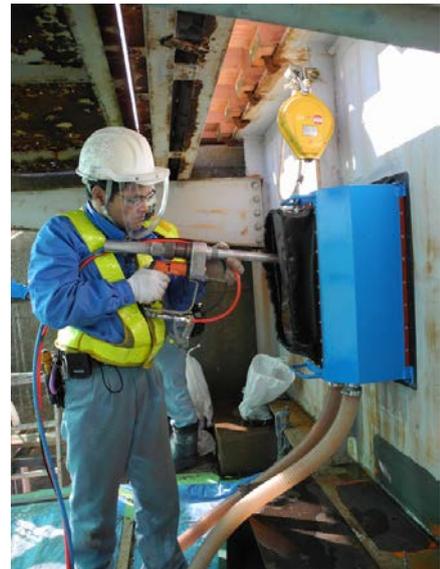
図-3.7 橋梁における素地調整作業の状況

図-3.7 に施工の様子を示します。装置は鋼面に真空装置により吸着しており、作動中には作業員が保持する必要はありません。なお、万が一の落下事故を想定して装置はワイヤーで懸垂保持します。隅角アダプターを用いたW Jハンドガンを用いた施工についても、橋梁一部の隅角部に適用してその性能を評価しました。

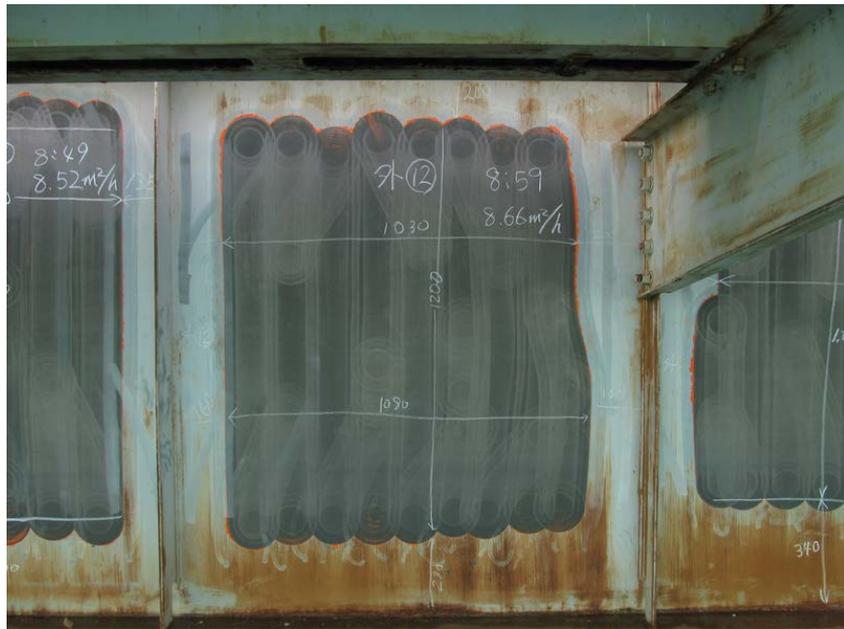
**図-3.8 自動走行式素地調整装置による素地調整結果の一例**

W J 自動走行式素地調整装置による施工面の清浄程度は工場塗装の鉛丹さび止めペイントまで完全に除去され、塗装下地として良好な仕上がりでした。施工後の表面は乾燥しており、翌日でもターニング（戻りさびによる変色）は見られません（**図-3.8**）。

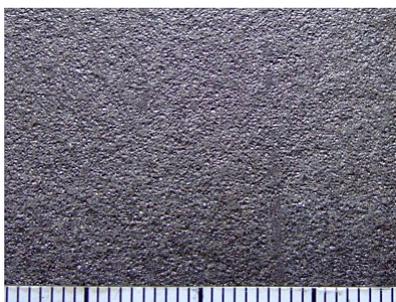
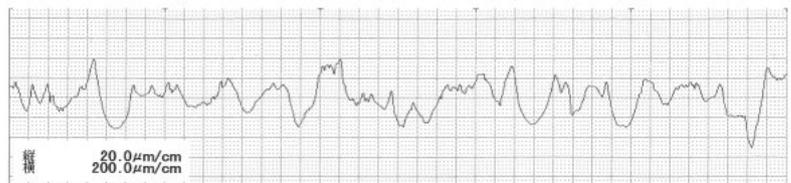
**図-3.9 素地調整後の表面状態ならびに表面粗さプロフィール**

W J 水流束で直接衝撃を受けた箇所は工場塗装時のショットブラスト面の鋼素地がきれいに露出し、前出の鋼構造物塗装設計施工指針（本稿 **2.1 表-2.1 注-1**）に規定する新設時の十点平均粗さ  $70 \mu\text{m} R_z \text{ JIS}$  以下および塗替え時の除錆度 3 を十分に満足する結果が得られました（**図-3.9**）。

なお、塗膜最下層の暗緑色のエッチングプライマーは、ジェット水流束の直撃を受けていない部分が薄く線状に残存している部分も認められましたが、W J が 2 回通過した箇所は完全に除去されます。

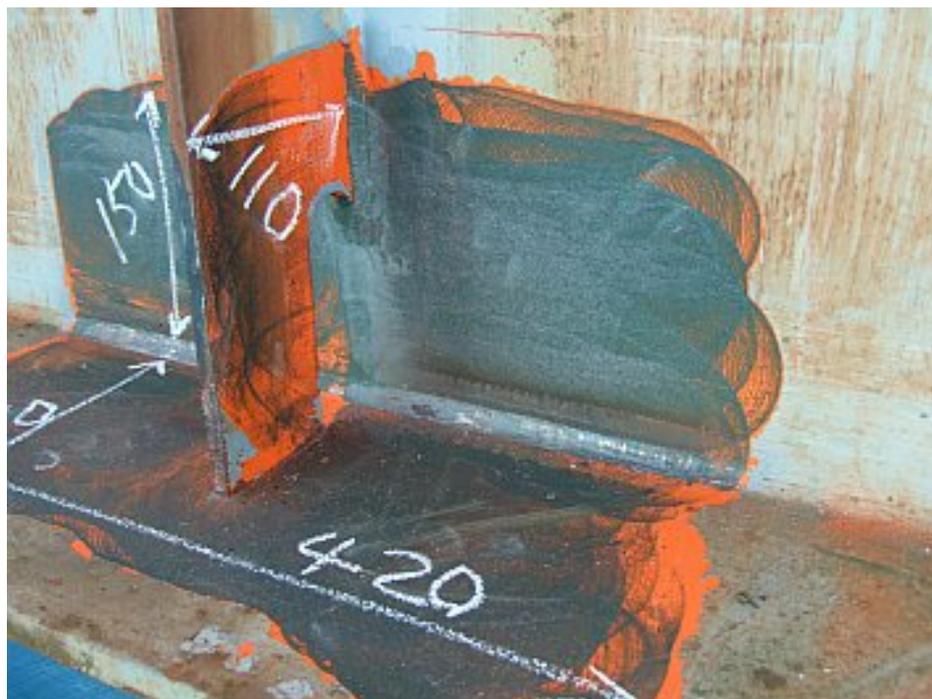
図-3.10 隅角アダプターによる施工結果の一例

腹板と下フランジとの溶接界面はきれいに塗膜が除去されており隅角部の仕上がり状態も良好でした

（**図-3.10**）。しかしながらジェット水流束が施工面に対して垂直に当たらない部分においては、エッチングプライマーの残存が見られました。特に角度が浅くなる補鋼材面には鉛丹さび止めペイント層の残存が見られました。

エッチングプライマーの残存量が自動走行式素地調整装置と比較して多いのは、施工後の鋼材の濡れ状況から推定して、施工中に鋼材表面に存在する水膜が厚かったため、これが施工効率に影響している可能性が考えられました。
