## IH(電磁誘導加熱)による鋼橋の塗膜除去工法

### 1. はじめに

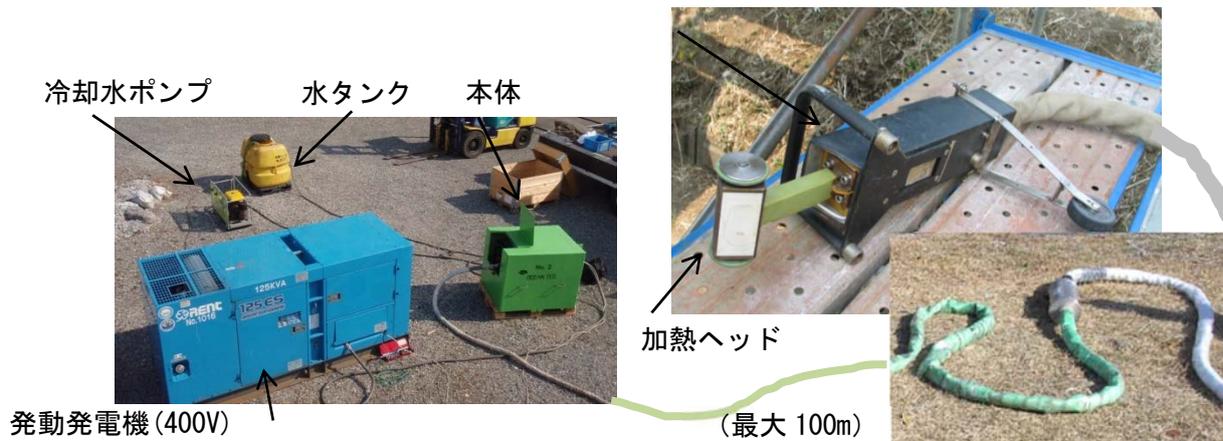
写真-1 電磁誘導加熱式塗膜除去装置の構成

写真-1 に I H 塗膜除去装置の構成を示す。今回実験に用いた装置は、ノルウェーの RPR Technologies 社のもので、本体および本体にケーブルで接続されるコンデンサ、加熱ヘッドで構成される。これらの他には電源（400V、150kVA 程度）と冷却装置が必要である。また本体と加熱ヘッドまでの距離は最大 100m まで対応が可能である。

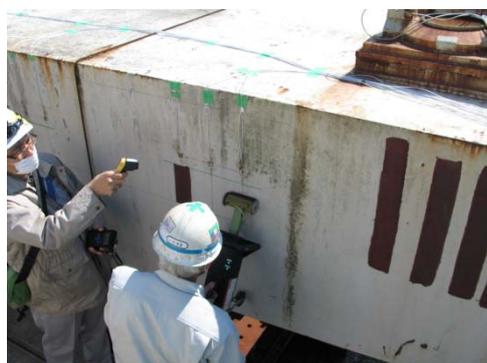
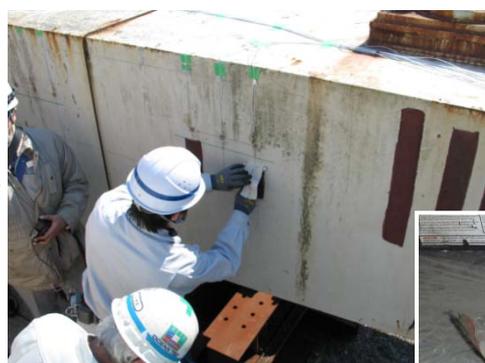
写真-2 塗膜除去試験状況

塗膜除去試験時の状況を写真-2 に示す。加熱後、スクレーパによって塗膜が板状に剥離されていることが確認される。

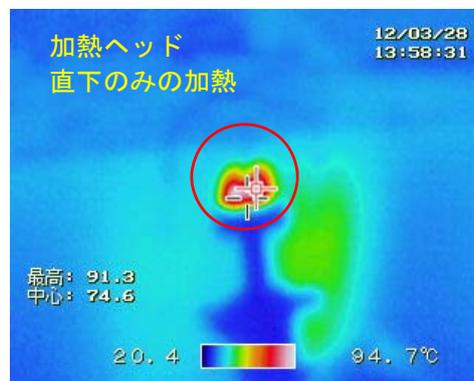
写真-4 加熱時の温度分布

塗膜除去試験時における塗膜表面の温度を赤外線カメラによって確認したところ、写真-4 に示すように、加熱範囲は局所的であり、加熱ヘッドの直下のみが加熱されていることが確認された。また、熱電対によって計測した鋼板表面の鋼板温度と板厚の関係については、図-2 に示すとおり鋼板温度は板厚に関係なく一定、あるいは僅かに板厚が大きくなるにしたがって低下する傾向が見られる。施工速度と鋼板温度については、図-3 に示すとおり加熱装置の出力電圧が施工速度に比例して上昇する間は、鋼板温度は概ね一定となる傾向が見られる。また出力電圧が施工速度に関わらず一定である場合は、バラツキはあるが施工速度の増加とともに鋼板温度は低下する傾向が見られた。すなわち、出力電圧が一定の条件では、施工速度が増加すると加熱不足となる可能性が考えられる。

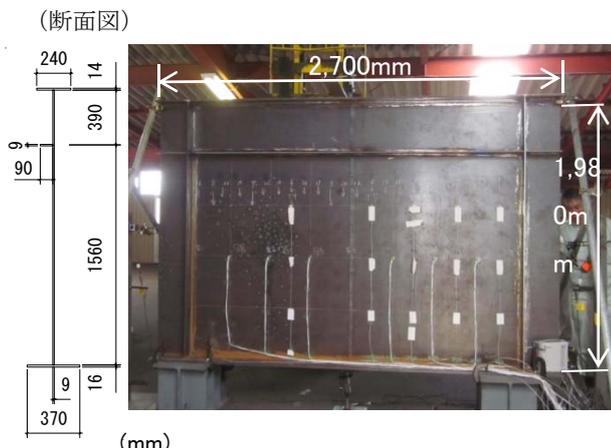
図-4 鋼 I 桁模擬試験体

試験体は、図-4 に示すようにウェブ厚 9mm、ウェブ高さ 1,950mm、長さ 2,700mm の鋼 I 桁模擬試験体とした。

試験体には上・下フランジ、ウェブ面には水平・垂直補剛材も取り付けられている。また、本試験では、IH加熱による温度分布（熱伝導状況）を把握することを主目的としていることから、試験体への塗装はしていない。

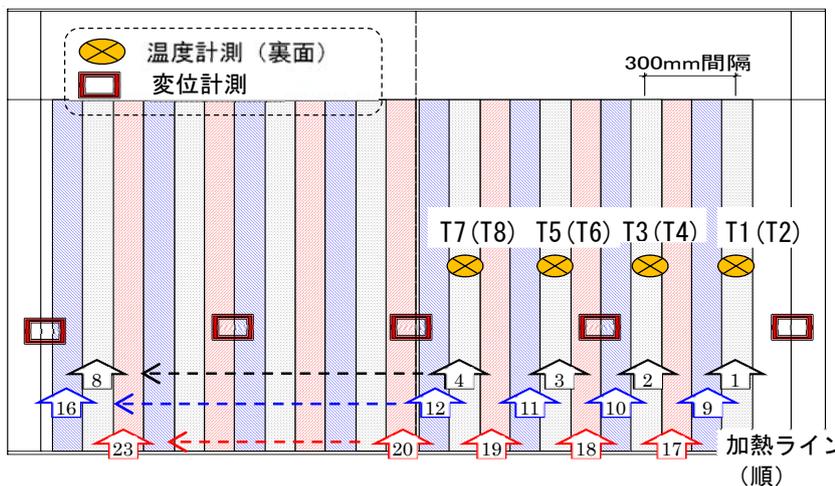
図-5 加熱順と計測位置図

本試験では、加熱間隔や加熱温度が、鋼板温度や鋼板の変形に及ぼす影響を確認するため、加熱条件をパラメータとした。加熱手順は、図-5 に示すように、加熱ライン「1」から順に 300mm 間隔で「23」までとした。鋼板の温度は、図-5 に示すように、熱電対を 8 箇所（T1～T8）に取り付けて連続的に計測した。加熱は試験体下方から上方に向かって行った。

加熱間隔 300mm については、加熱ヘッドの幅が 100mm であることから、図-5 に示したように、加熱間隔を 300mm とすることで、例えば加熱ライン「1」の時は加熱直下の温度が計測でき、加熱ライン「9」の場合は、加熱位置からの距離が T1(T2)で 100mm、T3(4)が 200mm で温度計測が可能となり、加熱位置からの距離による温度の把握ができることを考慮した。

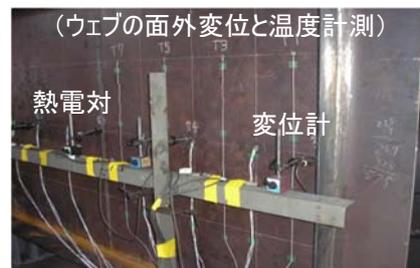
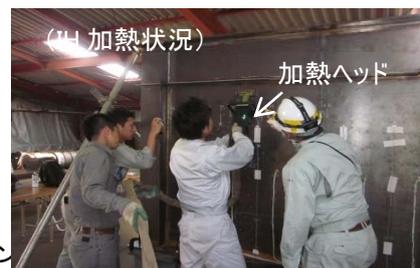
写真-5 計測および加熱状況

計測状況および加熱試験状況を写真-5 に示す。写真に示すように、ウェブの変形は加熱裏面側に変位計を取り付けて計測した。

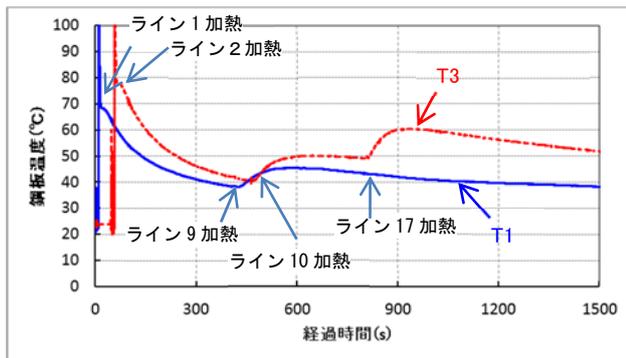
図-6 加熱位置と鋼板温度の変化（条件①）

加熱条件①における T1 および T3 の温度経時変化を図-6 に示す。ライン 1 を加熱している影響は T3 には現れておらず、ライン 9 加熱の時は 100mm 離れた T1 に温度上昇が見られるが、200mm 離れた T3 には変化は見られない。さらにライン 17 加熱の時は 100mm 離れた T3 に温度上昇は見られるが T1 に変化は無い。したがって、加熱位置から 200mm 離れると加熱の影響を受けないことが分かる。

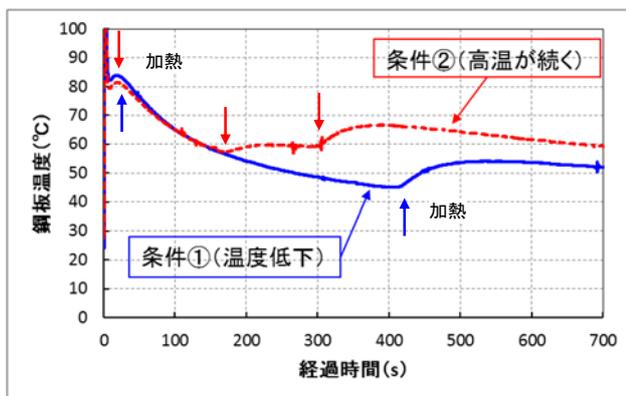
図-7 加熱間隔と鋼板温度の推移

同じ加熱温度 150℃で加熱間隔の異なる条件①, ②の鋼板温度の推移を図-7に示す。連続加熱（条件②）では 30 秒間隔（条件①）と比べ高い温度が保持された状態となることを見て取れる。したがって、鋼板を高温に曝す時間を短くするためには、ある程度の間隔を持って加熱することが必要である。

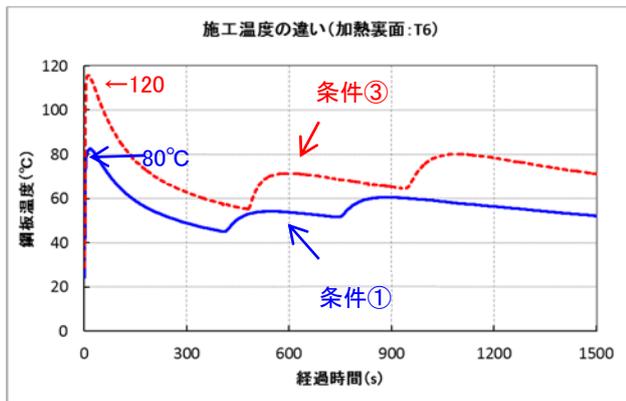
図-8 加熱裏面の鋼板温度

条件①（150℃加熱、30 秒間隔）および条件③（200℃加熱、30 秒間隔）の加熱時の鋼板裏面温度の変化を図-8に示す。加熱温度を 150℃とした条件①では裏面の最高温度は 80℃程度であったのに対して、加熱温度を 200℃とした条件③では 120℃近くまで上昇することが確認された。また、条件③では、常に裏面も高温の状態が続いていることに加え、近接部を加熱した際に再度 80℃程度に上昇している。

この結果から、鋼箱桁外面の塗膜除去を想定すると、タールエポキシ樹脂塗装のように耐熱温度が 80℃程度と低い塗装が内面に塗布されていると、条件③のように高温で加熱すると裏面も高温になり、内面の塗装を損傷させてしまう可能性があることが明らかとなった。

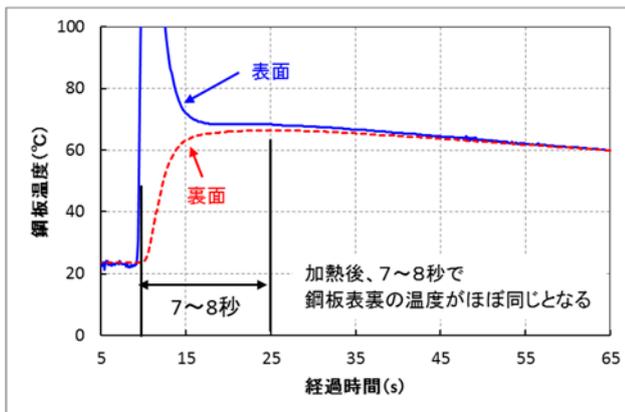
図-9 鋼板表裏面の温度変化

図-9には、加熱後の鋼板表面と裏面温度の経時変化を示す。このグラフから、

加熱後 7～8 秒後には表裏の温度がほぼ同じとなっていることが分かる。鋼箱桁のように加熱位置に対する裏面の温度管理を行うには、加熱後 7 秒後程度の表面温度を計測することで裏面温度を推定できることを示しており、すなわち過加熱状態になっていないかどうかは加熱表面の温度計測結果から確認できる。

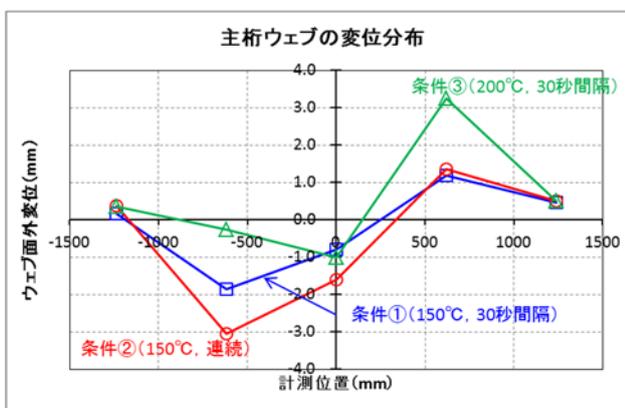
図-10 ウェブの面外変形量

加熱によるウェブの面外変形を図-10 に示す。変形量は高温で加熱した「条件③」、連続で加熱した「条件②」が大きく、通常加熱・30 秒間隔で加熱した「条件①」が最も変形量は小さくなる結果となった。

このことから、鋼板温度が高いままとならないように、適切な温度でかつ適度な間隔で加熱する必要がある。

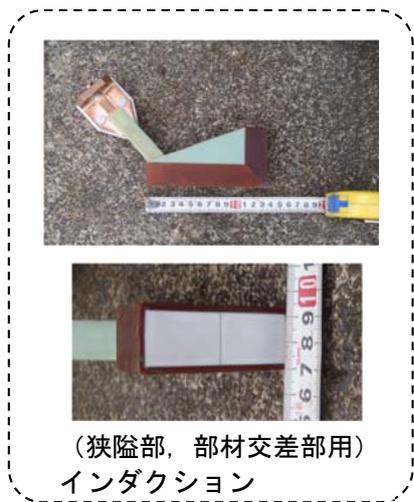
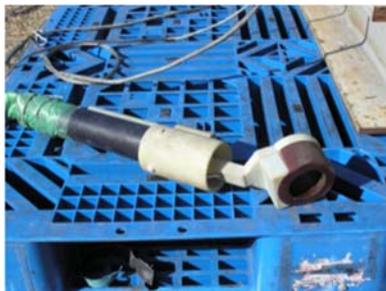
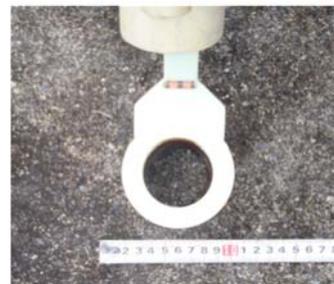
写真-6 各種加熱ヘッド

また本試験では、写真-6 に示すように、オプションとして用意されている狭隘部や部材交差部に用いる小型加熱ヘッドや、ボルト部専用の加熱ヘッドなどの中から、ボルト部専用加熱ヘッドを用いた。

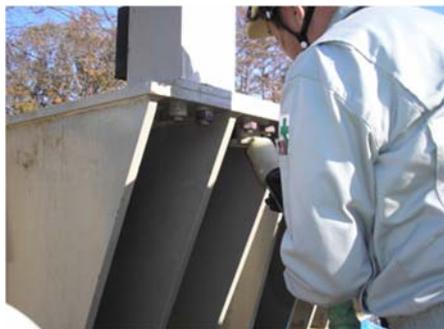
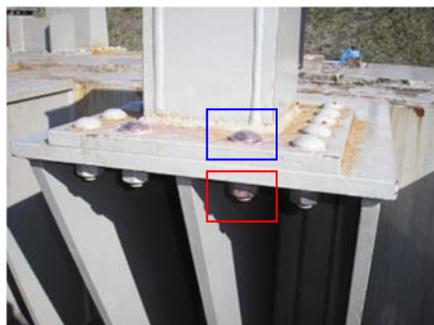
写真-7 ボルト部の塗膜除去

ボルト部の加熱試験に先立ち、実際に塗装されたボルト部に対して IH 加熱を行い、塗膜の除去が可能な条件を確認した。その確認試験の状況を写真-7 に示す。ここでは、ボルト部専用加熱ヘッドをボルト頭部、ナット部に被せて 1～3 秒の加熱を行い、塗膜が除去できる条件は、出力 60% で 2 秒以上の加熱が必要であることが分かった。よってその後のボルト継手部加熱試験では、この条件を目安にして試験を行った。

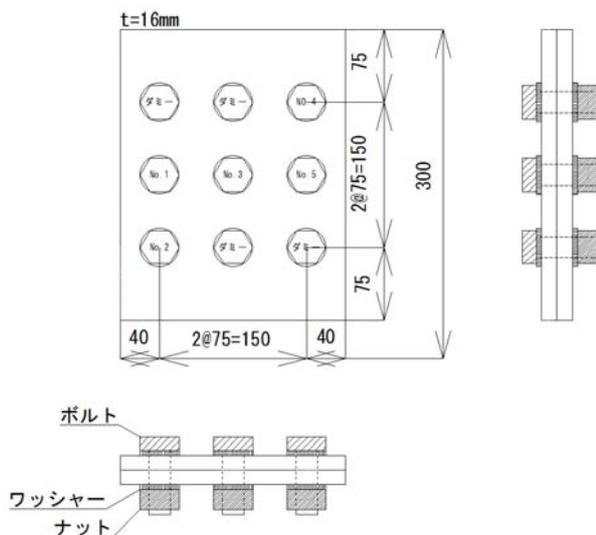
図-11 ボルト加熱試験体

試験体は、図-11 に示すように厚さ 16mm の鋼板を 2 枚重ね、M22 の摩擦接合用高力六角ボルト (F10T) を用いて接合したものとした。ボルトの首下長さは 70mm のものを使用した。また、鋼板はボルトを 9 本用いて接合するが加熱してひずみ変化を測定するものは、そのうちの No. 1~5 の 5 本とした。

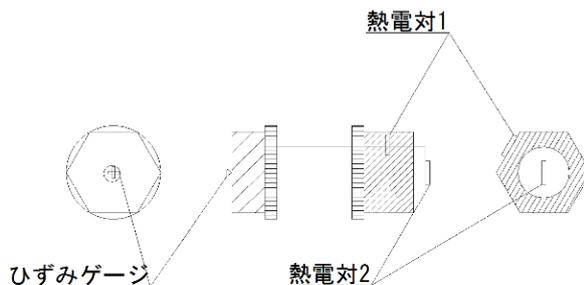
図-12 ひずみゲージおよび熱電対貼付位置

ボルトへのひずみゲージ貼付位置および温度計測用の熱電対の貼付位置を図-12 に示す。図に示すように、ボルトの軸力計測は、ボルト頭部に貼付したひずみゲージによって計測し

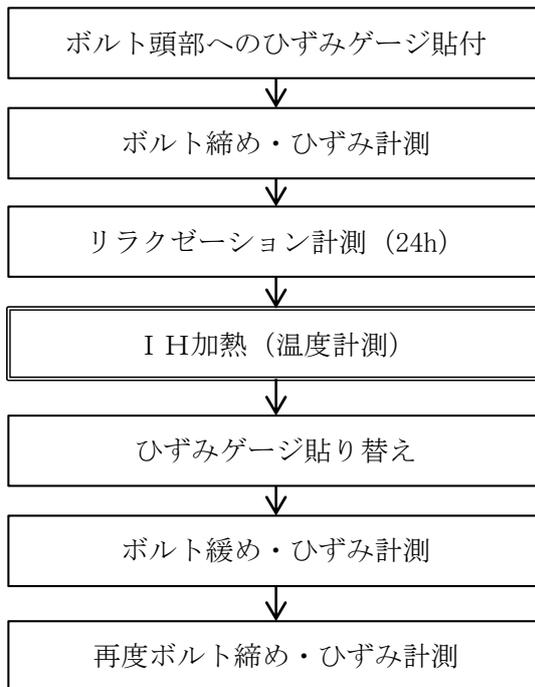
図-13 ボルト加熱試験フロー

なお、加熱後の残存軸力を求める際には、ボルトを緩めた時に計測されたひずみ変化量に相当する軸力を、ボルト軸力計にセットしてボルトを締めながら確認することとした。（図-13）

よって本試験におけるIH加熱によるボルト軸力の低下の有無は、加熱前のボルト締め付け時のひずみ値と、加熱後にひずみゲージを貼り替えた上で、ボルトを緩めた際のひずみ値とを比較することで評価することとした。さらに、ボルトの締め付け直後にはリラクゼーションによって軸力が若干低下することが考えられるため、IH加熱を行う前（24時間以上前）にボルトの締め付けを行っておき、リラクゼーションによるひずみ変化を把握しておくこととした。

以上のことから、加熱前後のボルト軸力の変化量は、所定の軸力を導入した際のひずみ量からリラクゼーションにより低下した分を差し引いた分を初期軸力とし、加熱後のボルト緩め時のひずみから求めた軸力を対比することで求めることとした。

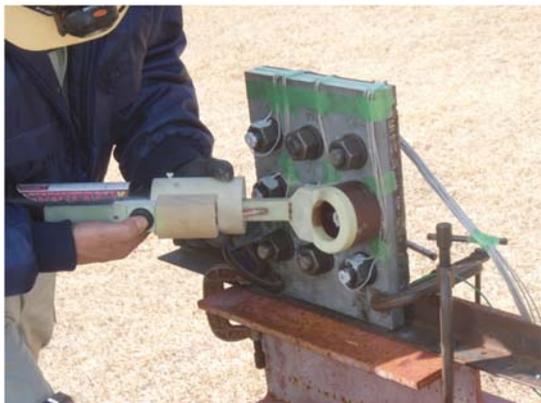
写真-8 ボルト加熱試験状況

ボルト加熱試験状況を写真-8 に、試験結果を表-1 に示す。表に示すボルト軸部温度は、ナット加熱時のナット側ボルト軸の最大温度を示している。加熱時間の違いによってボルト軸部の温度が異なっており、3 秒加熱では、軸部が 117℃または 130℃に上昇した。加熱前後のボルト軸力の変化量は、2 秒加熱時が平均で 3.3kN、3 秒加熱時に平均 7.5kN の低下となっており、いずれも数%の低下であり、軸力に変化は無いと言える範囲であると考えられる。

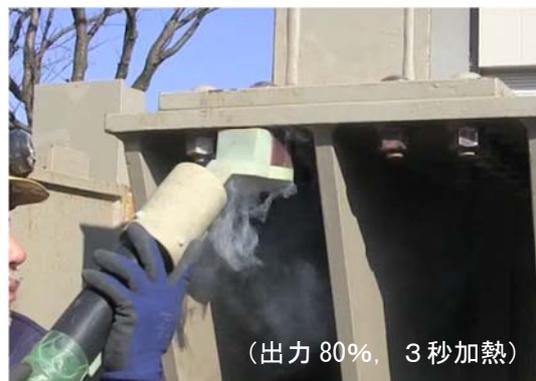
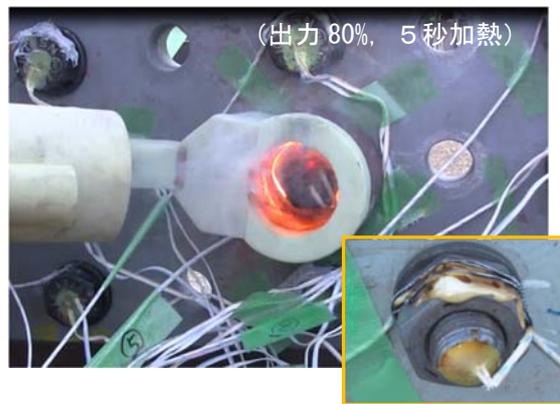
写真-9 IH加熱による煙発生やリード線の焼け

参考として、過剰な IH 加熱を行った場合を想定した加熱試験を行った。その結果を写真-9、写真-10 に示す。写真-9 は IH 加熱を出力 80% で 3~5 秒間行っている状況を示しており、加熱中に煙が発生したり、センサーを固定している結束線や接着材が焼けてしまったりしており、過剰な加熱であったことが分かる。写真-10 は出力 80%

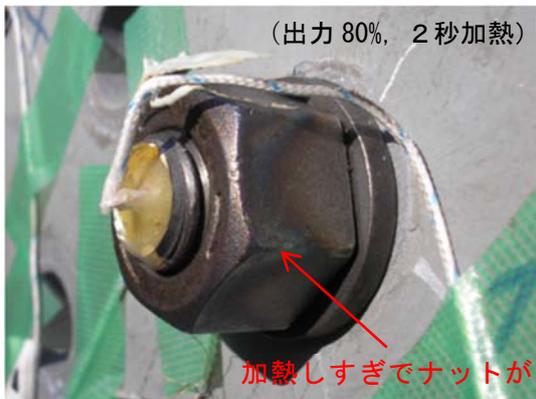
写真-10 過剰な IH 加熱でナットが変色

で 2 秒間の I H 加熱した後のナットを示すが、加熱により変色してしまっている状況が見て取れる。このときのボルト軸力の計測は行っていなかったため、軸力に影響があったかどうかは不明であるが、これらは明らかに加熱のしすぎであったと考えられる。I H 加熱ではごく短時間で高温に加熱されるため、加熱条件の設定には注意が必要であるとともに、加熱時間の確実な管理が必要であることが分かった。

なお、先に示した加熱出力 60%、加熱時間 3 秒ではボルト・ナットに過加熱による変色は生じていなかったことを確認している。
