都市内高速道路における大規模サンドブラストについて

(株)鈴木塗装工務店 田 部 進

今回、施工した高速湾岸線東西行き塗替塗装工事においては、今までにない大規模な素地調整（サンドブラスト工事）を行い、希少な成果が得られましたのでここに報告致します。

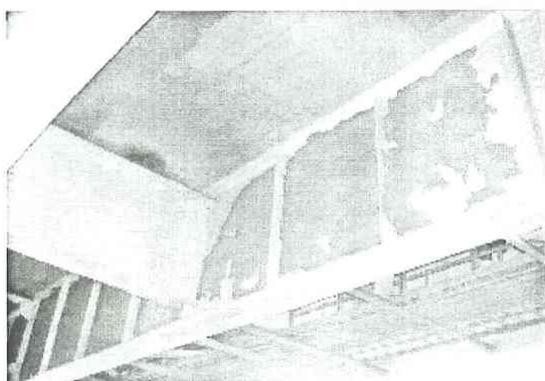
（写真①）

本工事は、昭和55年に供用した高速湾岸線における塗装面積=7,729.4 m²の既設鋼桁の塗替塗装工事で、平成16年9月から平成17年1月まで施工しました。施工箇所は、新設塗装系はR-B（有機ジンクリッチペイント+塩化ゴム）であり、過去にNU-C3（変性エポキシ+ポリウレタン）にて塗替されたのですが、新設時塗膜の有機ジンクリッチペイントと塩化ゴム塗料下塗間の剥離が多く発生し、また付着不良部分も多く認められていました。

塗替え塗料の溶剤による塩化ゴム系塗膜（新設時の塗膜）の膨潤軟化や溶解→収縮による内部応力の発生などが剥離の原因であったと判断されました。

有機ジンクリット塗膜と塩化ゴム系塗料塗膜（いずれも新設時の塗膜）間の付着不良部分が多いことから協議の結果、有機ジンクリットペイント塗膜以外はすべて除去することとなりました。

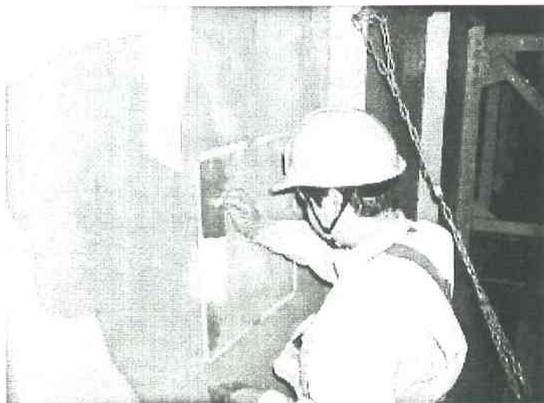
（写真③）

一部発錆も見受けられました。

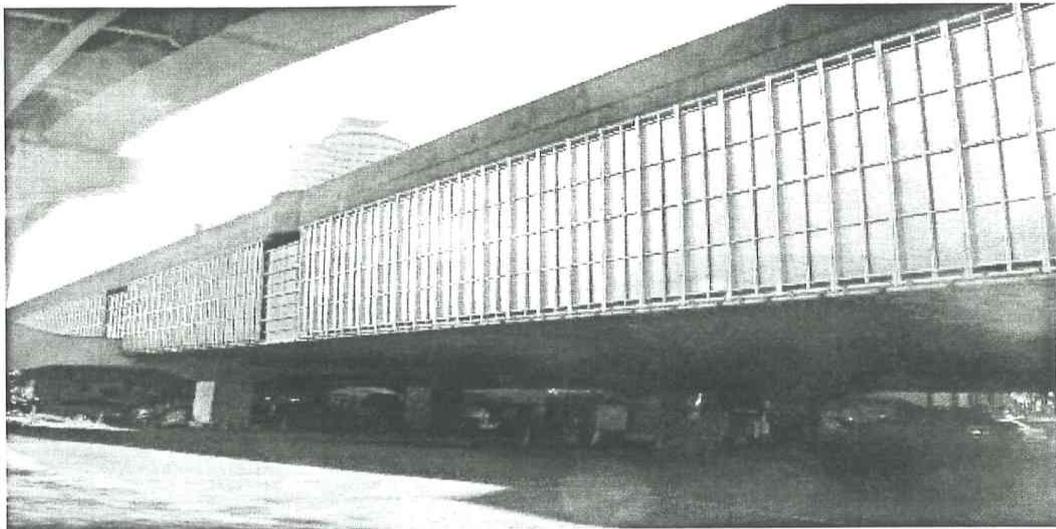
工事受注後、施工計画立案の段階で足場強度等を考慮しパネル足場にて計画し仮設しました。
下面及び側面をSKパネルにて仮設し、中段足場は吊り足場としました。
(下記写真参照)

(足場仮設完了全景)

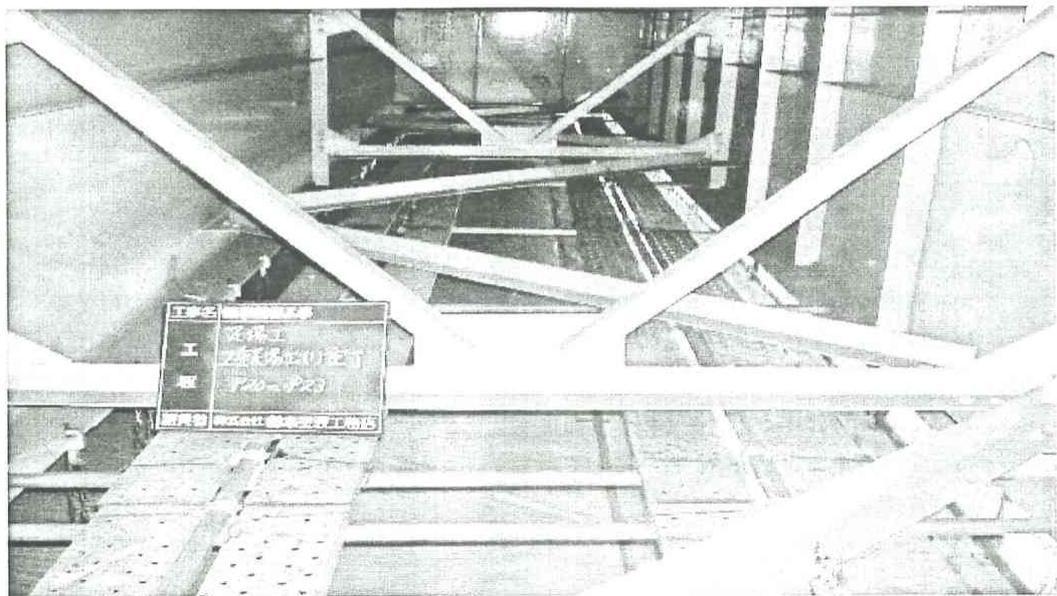
(2重足場(中段足場)完了)

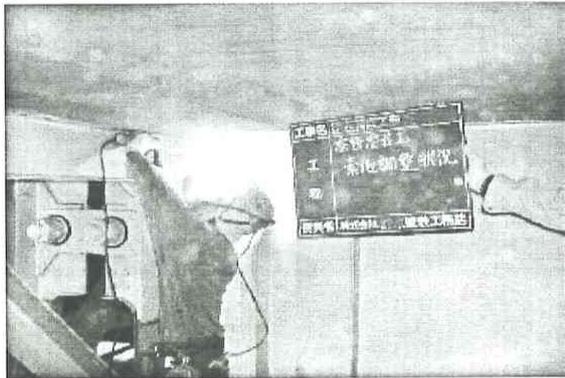
（写真⑤）

しかし実際に施工してみると、サンドペーパーの目詰まりなども多く、施工効率が極端に悪くなり、ブラスト処理等、他の工法を検討する必要が発生しました。

（電動工具及び手工具使用時の施工状況）

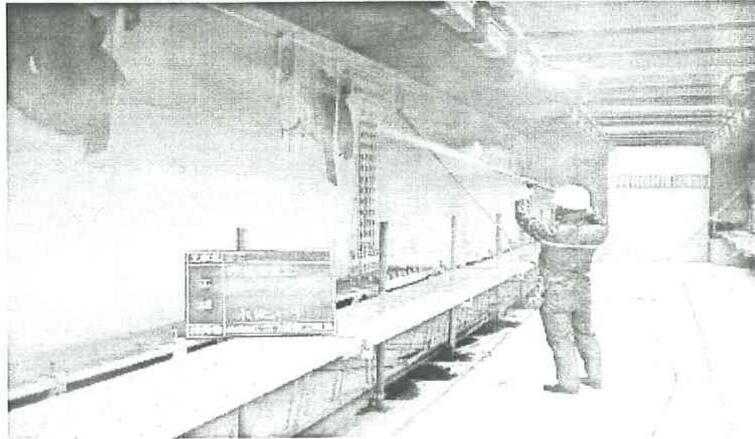
(写真⑦)

コンプレッサーのシリンダー内に圧縮した水（ 1800 kgf/cm^2 ）を旧塗膜にあて、衝撃により旧塗膜を破壊し洗い流す方法です。塗膜剥離が、スムーズに行われるように予め、電動工具等で旧塗膜に傷をつけました。そして、その隙間に高压水が一気に入り込み剥離が加速しました。

超高压洗浄機を使用しての作業は、当初の施工面積より倍以上の作業効率がアップしましたが使用する機材のリース料金と操作するオペレーター、作業員の費用及び、水処理費等を算出してみますと費用の面で高額になってしまい商業ベースでの工事になりませんでした。

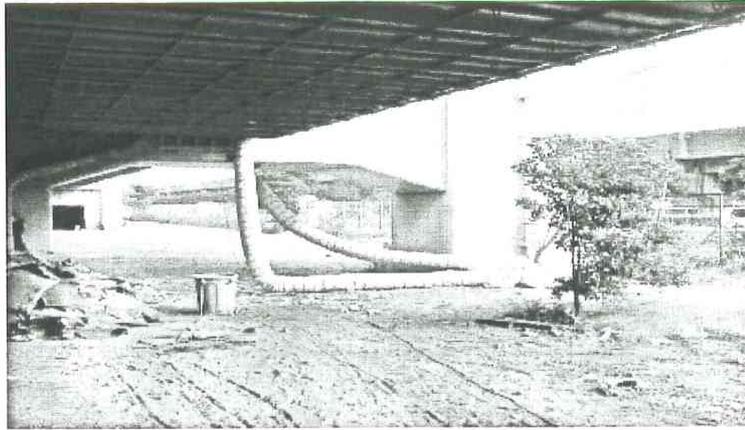
(写真⑧)

また、環境対策として粉塵を養生シートで覆った集塵袋に詰めて、外部に漏れないようにしました。(写真⑧次項参照)

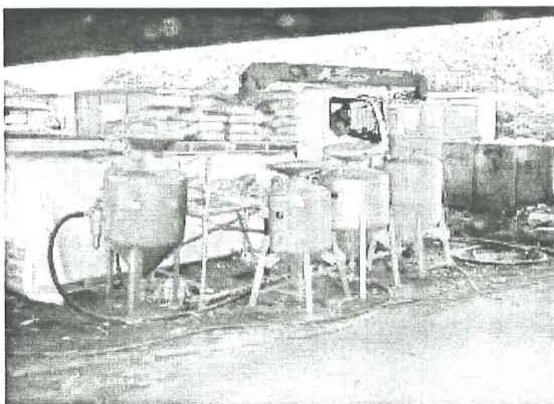
(ブラスト装置)

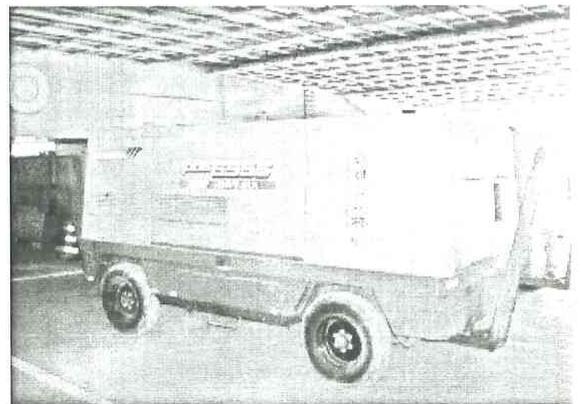
(コンプレッサー)

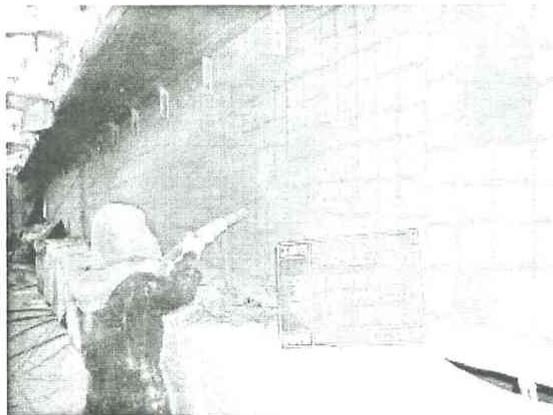
(写真⑨)

- ①4台のブラスト装置を設置して、11月25日より施工を開始し12月14日で施工を完了させました。実質の作業日数は20日間でサンドブラスト工事全工程を完了しました。(7,729.4 m² ÷ 20日 ÷ 4台 = 96.6 m²/日)
- ②通常のサンドブラスト工事は、除錆度と表面粗さが品質管理の重要点となりますが今回の施工は、表面の旧塗膜のみを剥離する作業でしたので、全体に研削材をバラ打ちする程度で、予想以上に施工面積が伸びました。
- ③現場内で発生する粉塵を、外部に飛散させないように養生したのですが日々道路上の車両通過時の風圧及び振動によって、シート及びコンパネが外れて一部粉塵が道路上に飛散する恐れがありましたので、毎日、作業開始前に全員で養生の設置状況を確認しました。
- ④2スパン完了時に塗装工を入れて、最終素地調整を実施しました。(全体で6スパン) 電動工具等により、残った旧塗膜の除去及び目荒らしを行いました。

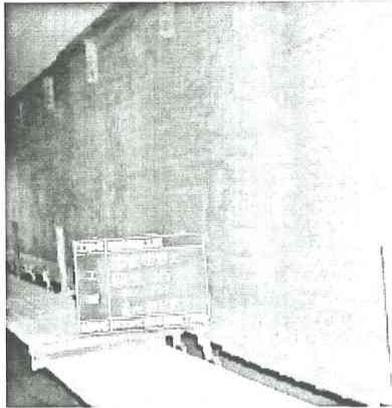
(写真⑪)

以下の写真のとおり、旧塗膜（塩化ゴム系）の全面剥離が完了しました。

一部下層の有機ジンクリッチペイント部も剥れた箇所もありましたが、有機ジンクリッチペイント以外の旧塗膜は全て除去する事が出来ました。

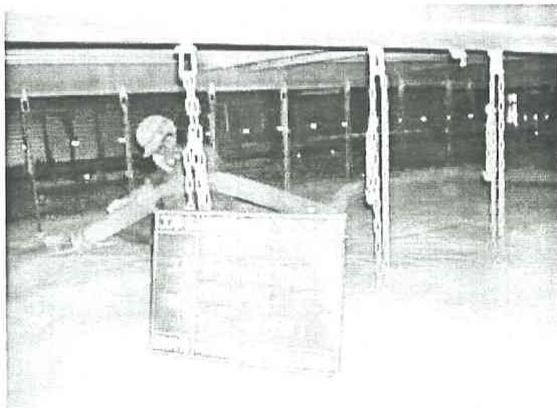
(写真⑬)

・砕砂3号は110t使用し(約15kg/m²)、その回収は人力とバキューム車による吸引で行い、下部の公有地敷地内に仮置き集積しました。

・産業廃棄物処理を行う前に、搬出する研削材、塗膜片を分析試験し、その結果をもとに委託業者と協議して、安全な管理型の埋立てで処分しました。
