鋼鉄道橋に対する種々の素地調整手法の適用性評価

○和田直樹¹⁾、佐藤和久¹⁾、中山太士²⁾、坂本達郎³⁾

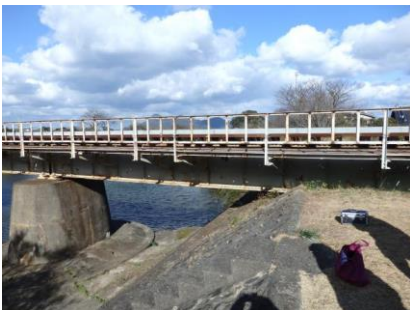
図 1 対象橋りょう（遠景）

対象橋りょうは、**図 1** に示す山陰本線に位置する上路プレートガーダ（支間 12.9m、1928 年製作）である。この橋りょうは、日本海からの距離が約 300m であり、**図 2** より分かるように、桁下面の写真から主桁下フランジ下面がほぼ全面に渡り腐食し、桁側面の写真から腹板の一部にも腐食が生じている。

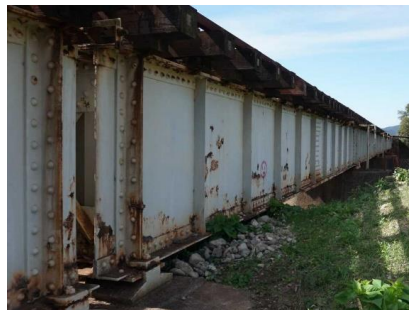
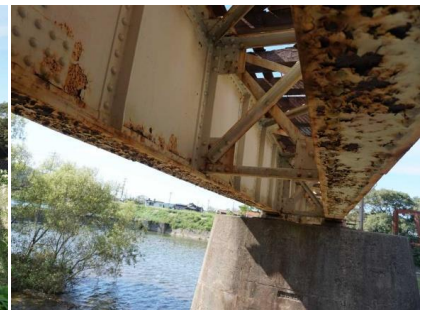
図 2 対象橋りょうの腐食状況

(a) 桁側面

(b) 桁下面

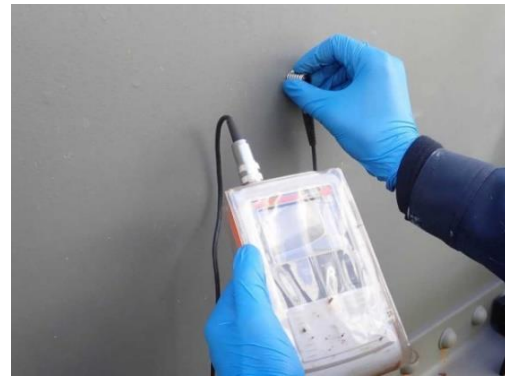
図 3 調査状況

各素地調整手法の特性を把握するためには、事前に塗膜の履歴や膜厚といった塗膜特性について把握しておく必要がある。そこで対象橋りょうの海側および山側主桁の腹板と下フランジを対象とした塗膜調査を実施した。調査項目は塗膜履歴、膜厚の 2 項目とした。それぞれの調査状況を**図 3**に示す。

塗膜履歴は、カット式膜厚計を用いて円錐状に切削した箇所をマクロ撮影し、拡大観察から工場塗装を含む塗装系の塗装回数や適用された塗装系の履歴を推定した。膜厚は塗膜履歴調査の実施箇所の近傍にて、電磁式膜厚計を用いた膜厚測定を行った。測定回数は 5 回とし、それらの平均値を算出した。

(a) カット式膜厚計

(b) 電磁式膜厚計

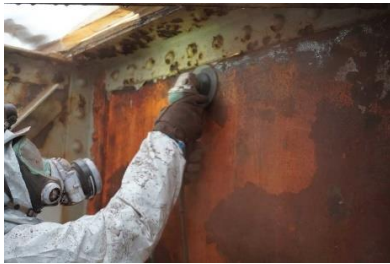
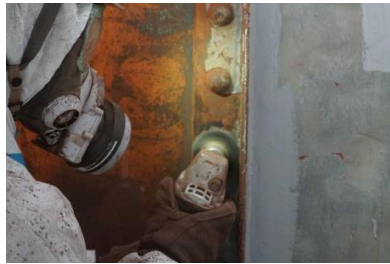
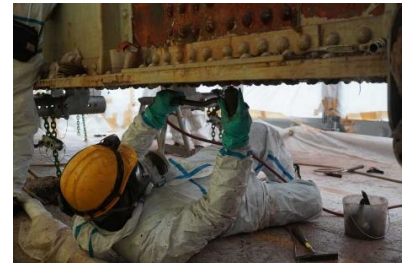
図 5 各動力工具の施工状況

動力工具は、図 5 に示すように平坦な腹板等についてはディスクグラインダを用い、リベット部に対してはカップワイヤを用いた。孔食箇所素地調整や固着したさびの除去にはエアチッパーを上記工具と併用して用いた。

(a) ディスクグラインダ

(b) カップワイヤ

(c) エアチッパー

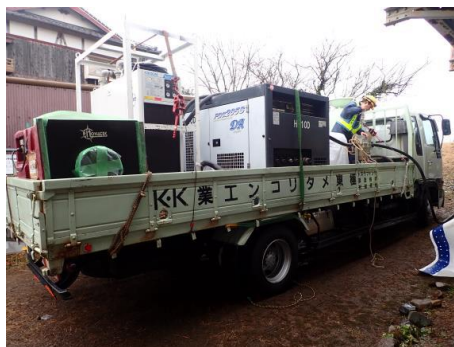
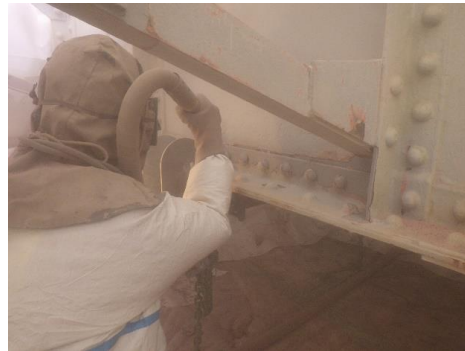
図 6 ブラスト工法の概要

ブラストは粒子状の研削材を高圧で吹き付ける手法であり、対象物の表面形状によらず、塗膜やさびを破碎・除去することができる。ブラストに用いる機材および施工状況を図 6 に示す。本試験施工では、吐出圧を約 0.7MPa とし、研削材にはフェロニッケルスラグを使用した。また、乾式ブラストと湿式ブラスト（モイスチャーブラスト）の双方を用いた。

(a) ブラスト機器

(b) 施工状況

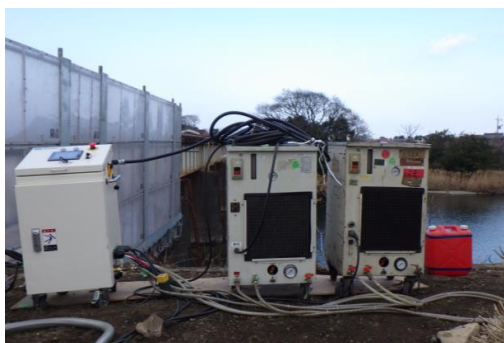
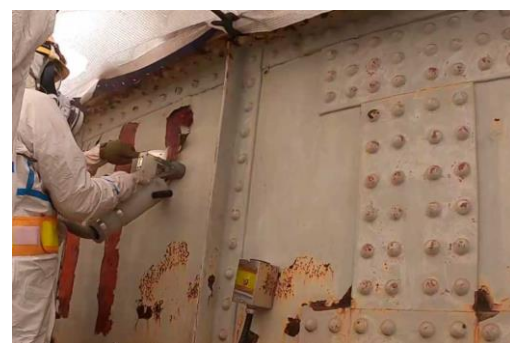
図 7 高周波誘導加熱の概要

高周波誘導加熱は、鋼材表面に高周波誘導コイルを当て、鋼材の極表層に流れる誘導電流によるジュール熱で、鋼材界面から塗膜を軟化膨張させて剥離し易くする工法である。

本試験施工に用いた装置および施工状況を図 7 に示す。コイルには表面温度センサーがあり、塗膜面の温度を確認しながら過加熱にならないように施工した。なお、電源は発動発電機 125kVA を使用した。

(a) 使用装置

(b) 施工状況

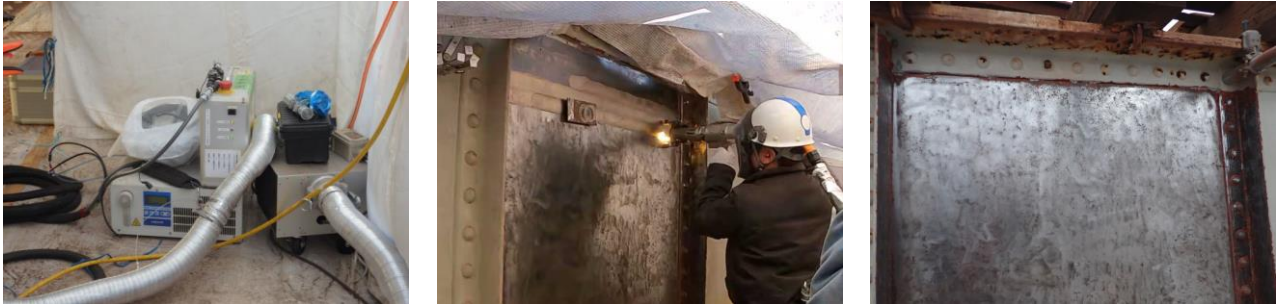
図8 レーザーの概要

レーザー照射によって被照射面に付着する物質を熔融、蒸散、熱破壊させるアブレーション現象²⁾を利用したものである。本試験施工では、レーザー技術の中でも塗膜やさびの高い除去効果が期待される手法として、鋼材の表面上の一点に集光された高い強度のレーザービームを高速回転させながら円状に走査(スキャン)させ、表面にある塗膜やさび、金属を瞬間的に熔融、蒸散、熱破壊により除去する工法³⁾を採用した。本試験施工に用いた装置および施工状況を図8に示す。

(a) 使用装置

(b) 施工前の状況

(c) 施工状況

なお、塗膜や厚い層状のさびをレーザーのみで完全に除去するには長時間を要することから、今回は作業性を考慮して、動力工具と手工具との併用によって塗膜と浮さびの除去作業を行った後にレーザー照射を実施した。

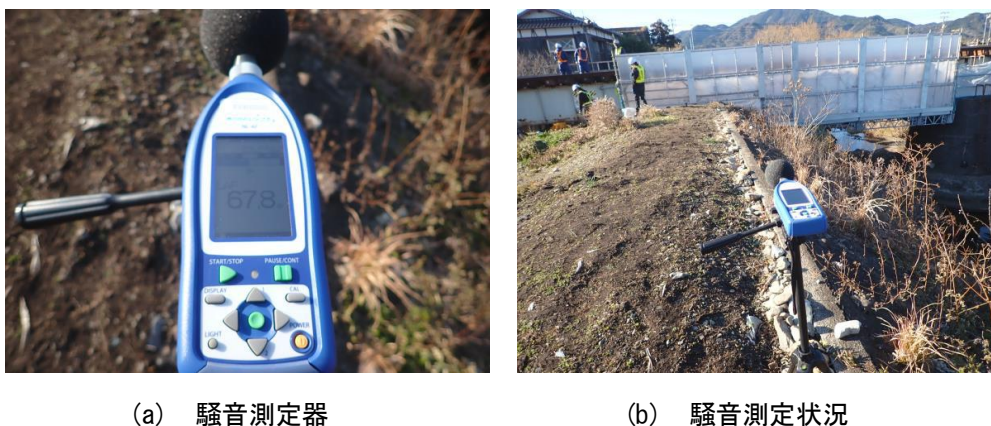
図 11 騒音測定

最適な素地調整を検討していくうえでは、周辺環境への配慮が重要であることから、施工時の騒音を計測した。測定機器および測定状況を図 11 に示す。騒音測定は鉄道騒音測定の標準測定位置に合わせ、施工箇所から 12.5m 離れた高さ 1.2m の位置で測定した。

(a) 騒音測定器

(b) 騒音測定状況

工法	騒音 (dB)
動力工具	80.0
乾式ブラスト	76.2
湿式ブラスト	75.9
高周波誘導加熱	61.9
レーザー	67.8

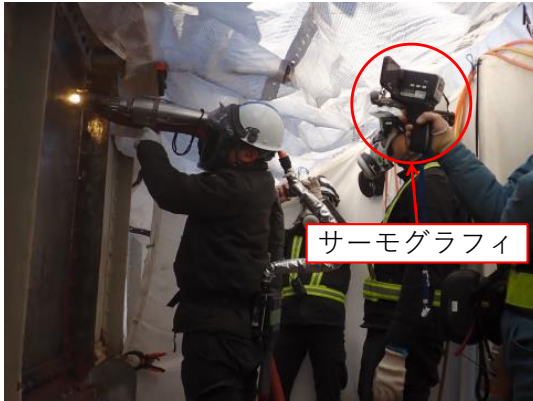
図 12 鋼材温度測定状況

高周波誘導加熱およびレーザーでは、鋼材が高温になることが懸念される。そこで、施工時の安全性を確認するために、サーモグラフィによる鋼材の温度計測をした。図 12 に温度計測状況を示す。また、高温に伴う部材の変形も懸念されたことから、図 13 に示すように、補剛材間に水糸を張り、これを基

サーモグラフィによる鋼材温度測定の結果、高周波誘導加熱施工時の最高温度は 301℃、レーザー施工時の最高温度は 270℃で、高周波誘導加熱の方がレーザーよりも高かった。その他特徴として、高周波誘導加熱は温度が広範囲に高くなるがレーザーは狭い範囲で高くなること、また、高周波誘導加熱に比べてレーザーは短時間で高温になることが確認された。

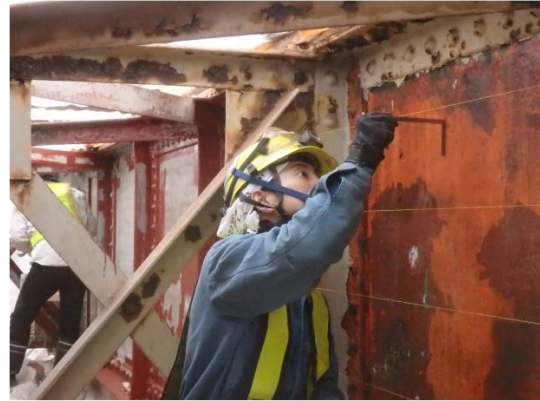
図 13 腹板の変形測定状況

準として腹板までの距離を測定し、施工時の腹板の変形を測定した。

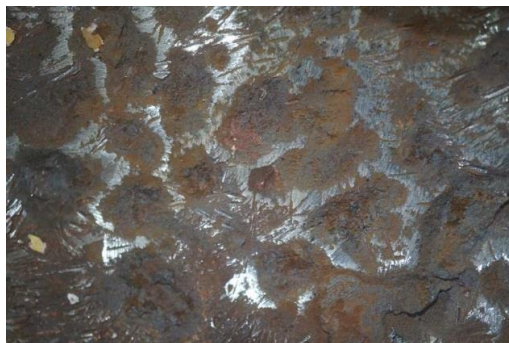
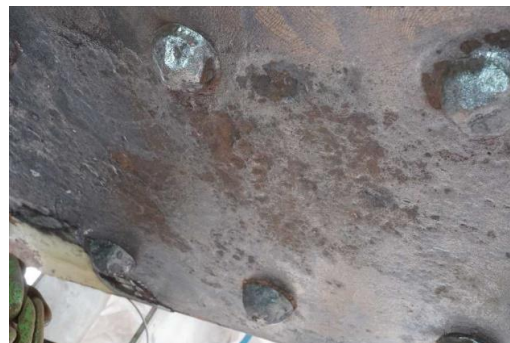
図 14 パネル③とパネル④におけるさび残存箇所

パネル③(動力工具)とパネル④(動力工具・手工具+レーザー)ではさびを完全に除去する(除錆度 St3)ことを目標とした。平滑部等ではさびを除去できていたが、下フランジ下面等、施工姿勢が困難な箇所では図 14 に示すようにさび(赤茶色部)が残存するなど、除錆が困難であった。

(a) パネル③(動力工具)

(b) パネル④(動力工具・手工具+レーザー)
