## 重度腐食した耐候性鋼材の素地調整の課題と

### 画期的な素地調整工法（AWT 工法）について

○西谷朋晃<sup>1)</sup>，豊田雄介<sup>1)</sup>，池田龍哉<sup>2)</sup>，貝沼重信<sup>3)</sup>

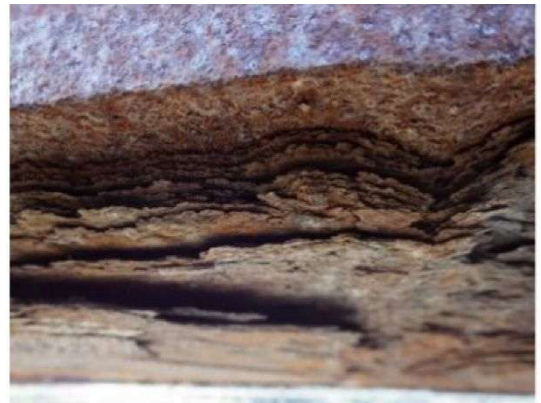
図 1 耐候性鋼材の異常さび

耐候性鋼材は緻密なさび層（保護性さび）を形成することで，腐食の進行性を抑制できる．しかし，飛来塩分や凍結防止剤の散布などの塩害環境では，塩類が雨洗されにくい部位に重度の腐食が生じることで，**図 1** に示すような異常さびが生成される．

耐候性鋼材の異常さびは，普通鋼のさびに比して緻密で硬質であるため，十分に除去することは困難である．特に，橋梁点検車やロープアクセスなどの点検の際には，使用機材や作業床などの制約により，除去することがさらに困難になる．また，耐候性鋼材に異常さびが生成されると，点検ハンマーによる打撃では，さび層深部の腐食の進行状況を正確に把握できない．そのため，補修工事に着手した時点で初めて部材の貫通や消失といった深刻な状態が発見される場合がある．

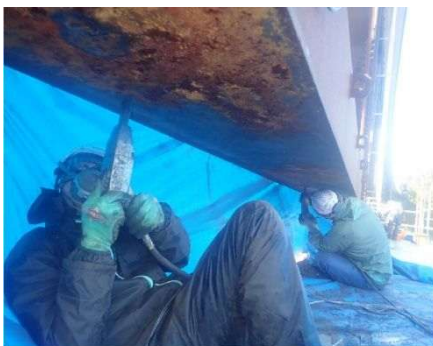
図 2 チップング処理

ブラスト処理については，施工効率や鋼素地品質などの観点でメリットがあることから，鋼道路橋では比較的積極的に採用されている．耐候性鋼の重度腐食部に生じた硬質な異常さびや孔食深部の塩類を含むさびの除去については，**図 2** に示すように表面の粗さびをチップングにより除去したうえでブラスト処理と水洗いを複数回繰返す工法（以下，従来工法）を採用することが一般的である．

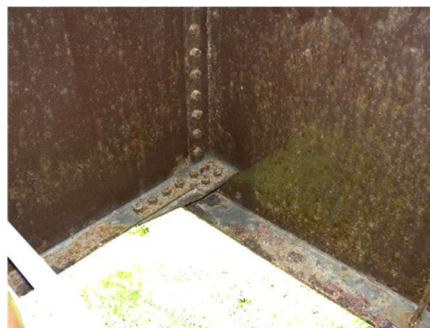
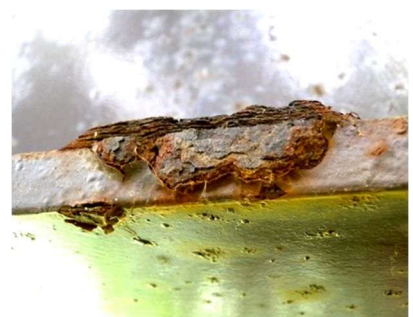
図 3 鋼素地の残留塩による塗膜下からの局部腐食の発生

しかし，従来工法では全てのさびや塩類の除去は不十分であり，塗替塗装後の早期に**図 3** に示すように塗膜下で腐食が局部的に発生・進行し，部材の貫通や破断に至った事例も報告されている．

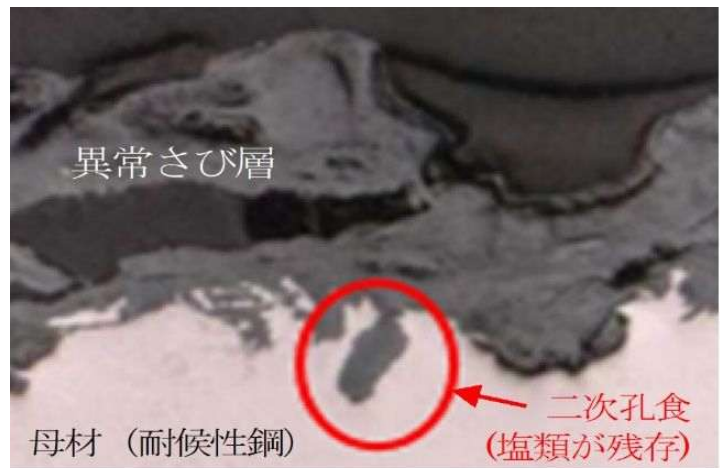
図 4 重度腐食部の断面

耐候性鋼材の異常さびは普通鋼材に比して緻密で硬質といった特徴を有している。図 4 に示すように孔食底部には二次孔食が存在するため、従来工法で素地調整を行っても二次孔食部の塩類を含むさびが除去困難であり、残留しやすい。

従来工法では二次孔食部の塩類を含むさびを除去するためには複数回ブラスト処理を実施するが、過去の施工では 4 回のブラスト処理と水洗い（粗さび除去のためのチップングを含めて 9 工程）を繰返し実施しても二次孔食底部のさびの除去は困難であった。

そのため、従来工法では多少のさびの残留は許容せざるを得ないのが現状である。これらの素地調整後、4 時間以内に戻りさびが発生しないことを確認した上で塗装しているが、残存さびを起点として塗装後の早期に塗膜下腐食が発生している。

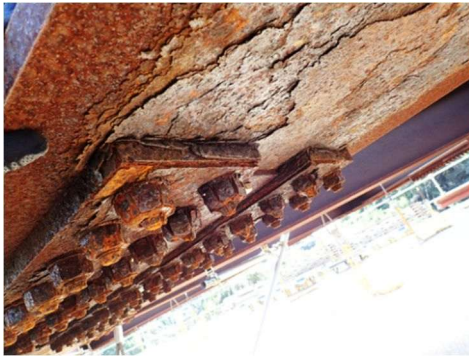
図 5 AWT で対象とした耐候性鋼の重度腐食部

AWT 工法の開発に際しては、2. に示した各種課題を有する耐候性鋼橋の塩害による重度腐食部を対象とした。この素地調整は無塗装から塗装に仕様変更することを目的としている。対象とする耐候性鋼の重度腐食部（腐食深さ：3mm 程度以上、さび層の厚さ：10mm 以上）を図 5 に示す。

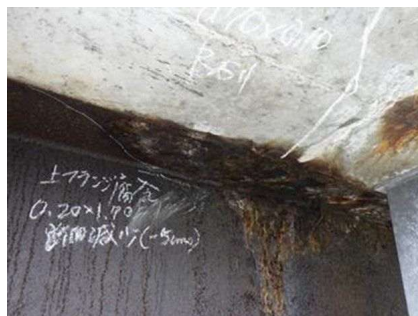
**図 9 床版漏水により上フランジに発生した重度腐食**

対象橋梁は、無塗装耐候性鋼材を用いた 3 径間連続非合成 4 主鈑桁橋（1992 年供用）である。当該橋梁の区間は冬季に凍結防止剤を散布し、2022 年時点でその散布量は年平均 16t/km（累積散布量 474t/km）となる。伸縮装置や床版打ち継ぎ目から浸入した凍結防止剤を含んだ漏水により **図 9** に示すような重度腐食が発生している。2015 年に桁端部の一部は塗装仕様に変更されているが、6 年後の 2021 年の点検では既に **図 10** に示す塗膜下腐食とみられる再劣化が確認されており、簡易の防錆処理により応急対策がなされた。また、重度腐食の進行を抑制するため 2020 年に高性能床版防水工が施工され床版漏水の対策は完了したが、既に部材に塩類が過剰に残留しており腐食の進行を抑えるには至っていない。

試験の結果、施工前の桁端部においては下フランジ上面に 1,600mg/m<sup>2</sup>、中央径間部では下フランジ上面で 800mg/m<sup>2</sup>、下フランジ下面で 1,100mg/m<sup>2</sup>、重度腐食部では上フランジ下面に 1,000mg/m<sup>2</sup> 程度の塩類の存在を確認した。桁端部では伸縮装置からの漏水により下フランジ上面に塩類が供給・蓄積し、中央径間部では床版漏水と車両走行により巻き上げ飛来した凍結防止剤が堆積、構造上雨洗効果が働かず高濃度の塩類が蓄積したものと推定される。

今回の補修工事の対象範囲は、工事着手前に設置した吊り足場を利用し複数箇所の鋼材表面の塩類を表面付着塩類試験（JIS Z 0313）にて計測し決定した。その結果、施工範囲は高濃度の塩類が確認された箇所と将来的に塩類が付着する箇所として、両桁端部の全部材（二次部材含む）と、全主桁全スパンの下フランジ下面から 100mm 高さの立ち上げ範囲までとし、総施工面積は 605m<sup>2</sup> となった。また、AWT 工法の除塩効果を確認するため、施工前後の表面付着塩類量を計測した。施工前において全主桁を対象とし、桁端部は上フランジ下面、ウェブ両面、下フランジ上面、中央径間部では下フランジ上面、下フランジ下面、異常腐食部の計 104 地点とした。試験は表面塩分計を使用し、試料液の漏出が想定される重度腐食部は Bresle 法（攪拌時間 3 分）とした。施工後は代表地点の表面付着塩類量を Bresle 法（攪拌時間 10 分）で計測した。

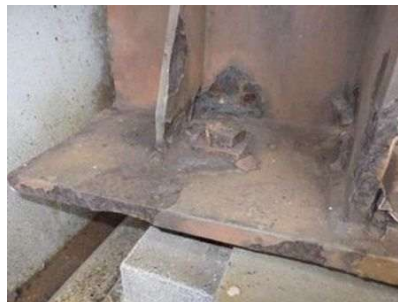
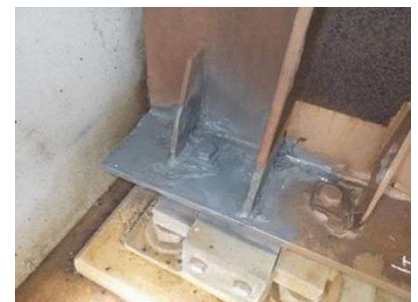
**図 10 塗膜下腐食の状況（2021 年時点）**

**(a) 補修塗装後の再劣化**

**(b) 点検時の応急補修**

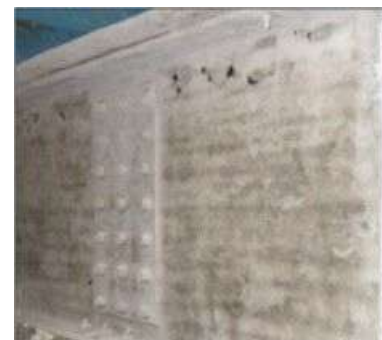
図 13 戻りさびの発生状況  
(ブラスト処理 30 分後) 7)

素地に塩類が残留している場合、素地調整後の早期に **図 13** に示す塩由来の戻りさびが発生し<sup>7)</sup>、塗装下腐食発生要因となる。過去の試験施工<sup>8)</sup>では、AWT 工法により表面付着塩類を数 mg/m<sup>2</sup> 程度まで極限除去できれば、戻りさびが長期間発生しないことを確認している。そのため、除塩の確認は表面塩分量の確認に加え、素地調整後に塩由来の戻りさびが生じないことを指標として品質管理することが望ましい。なお、本施工に関しては AWT 処理後に仕上げブラストを実施し、現行の品質管理基準である素地調整後 4 時間以内に塗装着手する点は十分に満足している。
