劣化した耐候性鋼の塗装仕様の作成

社団法人 日本鋼橋塗装専門会
耐候性鋼材塗装研究分科会

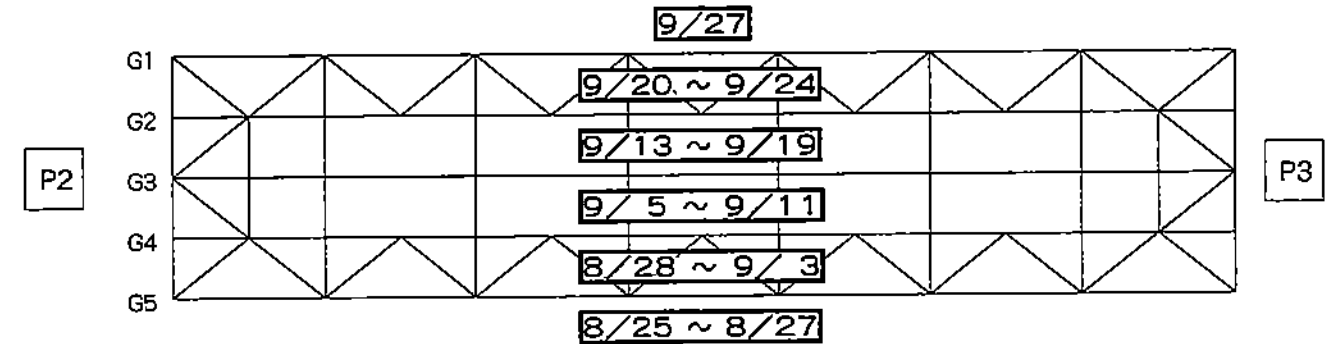
進捗記録

- ・当該橋梁は跨道橋につき防護養生工として床面は全面板張り（足場板+コンパネ）。
- ・両側面朝顔は桁高いっぱいから地覆天端付近まで全面板張り。施工者の工夫として内部照度の確保のために側面板張り最上部H=200程度に部分的に厚手の透明ビニールを張り、明かり取りとした。
- ・ブラスト施工時は密閉状態となるため、作業環境としては高温、高湿度、粉塵、防護衣服等による行動の制限などを受ける。この改善対策として、施工者は集排塵装置を兼ねた送・排風機の設置を行っていたが、高い実効性を得るために更に研究が必要であろう。
- ・発注先は当初、スピネル性研掃材によるブラストを志向されていたとのことであるが、試行時点でガーネットへの変更をなされたとのことである。
- ・施工者によると、ブラスト開始当初は、ブラスト処理後のケレン立会検査において、金属光沢を呈していた処理面が、30~60分程度の経時で薄く発錆したような赤褐色に変化したとのことであった。そのため、検査立会を午前・午後の各1回以上受けることとし、検査合格後はブラスト再開前に有機ジンクリッチペイントを封孔処理時のような希釈で一次防錆プライマー的に使用したとのことである。
