亜鉛面塗装仕様の作成

(社)日本鋼橋塗装専門会
亜鉛面塗装仕様作成分科会

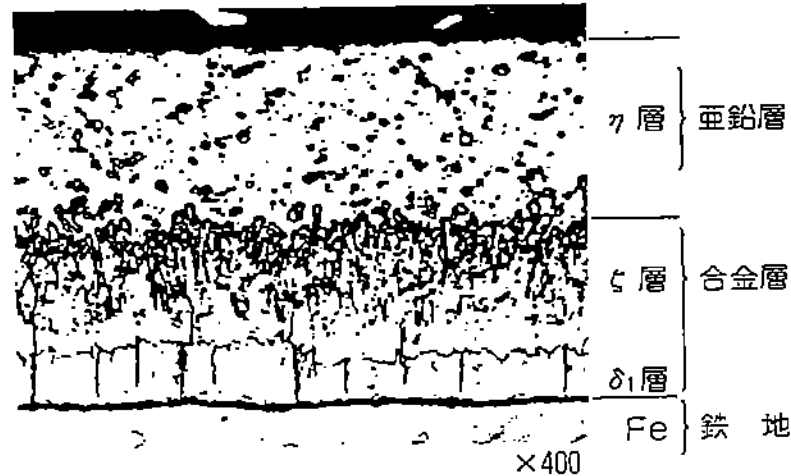
写真1. 溶融亜鉛めっき皮膜断面顕微鏡組織

溶融亜鉛めっき皮膜の断面は顕微鏡で見ると、写真1に示すように鉄と亜鉛の反応で形成された金属間化合物の合金層と合金層の上に付着する亜鉛層の二つの層から成っている。

通常のめっき条件で見られる溶融亜鉛めっきの組織は、鉄地に近いほうから $\delta 1$ （デルタワン）合金層、つぎに ζ （ツェータ）合金層とその上にめっき浴組成と同じ η （イータ）亜鉛層の三層から成っている。
