九州地区ふっ素樹脂塗装の追跡調査

朽木 充嗣 九州地区委員会技術分科会
高柳 敬志 旭硝子株式会社

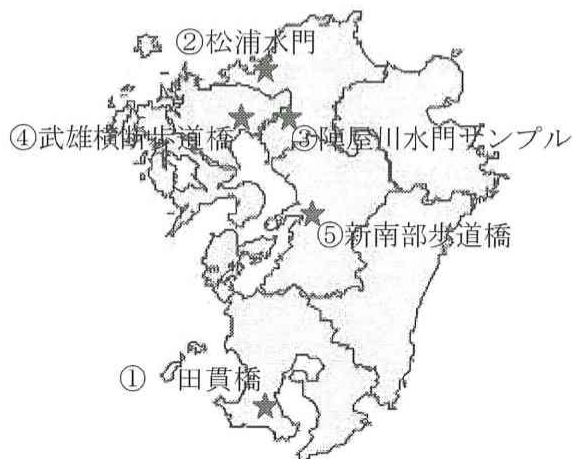
表1 調査対象構造物

No	構造物名	場所	調査前の情報	環境
①	田貫橋	鹿児島県生見	良好	海浜
②	松浦水門	福岡県唐津	良好	河川上
③	陣屋川水門サンプル	福岡県久留米市	良好・一部光沢低下	河川
④	武雄横断歩道橋	佐賀県武雄	剥離	市街
⑤	新南部歩道橋	熊本県西原	剥離	市街
