## 高速道路における鋼橋の塗替え塗装と塗膜除去工法に関する取組み

中日本高速道路株式会社 酒井 修平\*

### 1. 高速道路における鋼橋の塗替え塗装

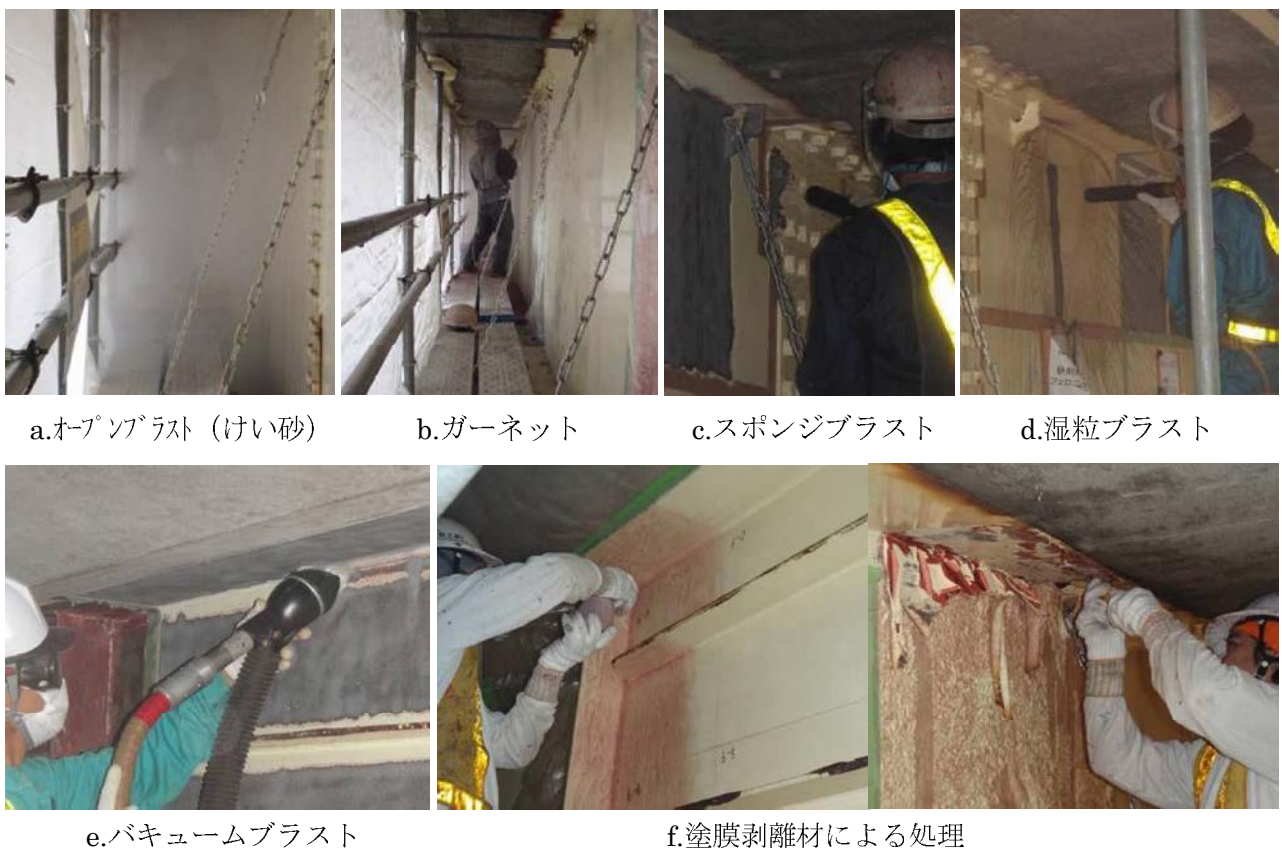
**3) 作業の特徴** ケイ砂は、研削材が砕け粉塵により視界が悪化し作業環境が非常に悪かった。ガーネットは、それに比べかなり粉塵が抑えられるが、それでも作業員は防護装備が必要である。スポンジブラスト、湿粒ブラストは粉塵がかなり抑えられるため一般的な装備で作業できた。湿粒ブラストでは施工面は乾燥するが、その周りの水の処理が必要であった。塗膜剥離材処理は、今回用いた高級アルコール系溶剤の材料は取扱いやすいが、養生期間が1～2日必要なこと、既存塗膜の種類により一度で処理できない場合があることに留意する必要がある。今回はC塗装系で既存塗膜が厚いため2回に分けての剥離材の塗布処理を行っている（写真-8）。

写真-8 各種塗膜除去工法の施工状況

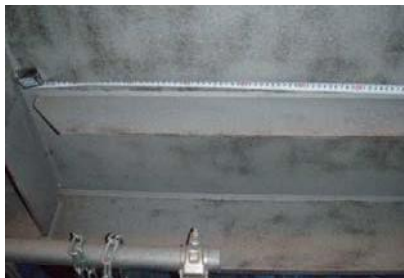
スポンジブラスト処理後

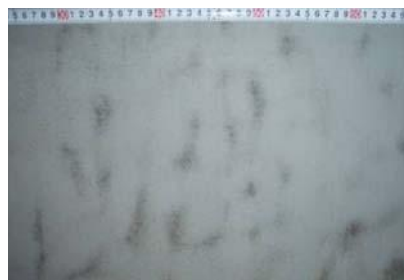
湿粒ブラスト処理後(処理面)

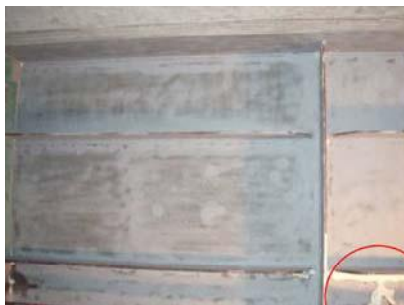
**2) 塗膜の除去程度** 各工法の塗膜除去面の状態と特徴的な箇所を写真-9に示す。オーブンブラスト及び湿粒ブラストでは、どの研削材を使用してもほとんどの範囲で適切な塗膜の除去ができるが、作業環境の悪い工法は取残し塗膜を除去するのに手間を要している。バキュームブラストは、凹部などで塗膜が残る。塗膜剥離材処理は、既存塗膜の除去は可能であるが、さびは除去できないためブラスト等で仕上げ処理をすると合理的となる。機械工具での腐食部分の除去は、部分的な削りこみまたは細かく深い錆が残る、こうした箇所が早期に発錆すると考えられる。

バキュームブラスト処理後

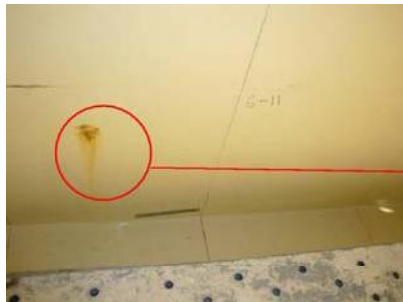
塗膜剥離材処理前の状況

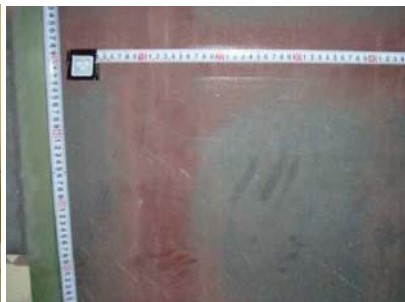
塗膜剥離材による処理後

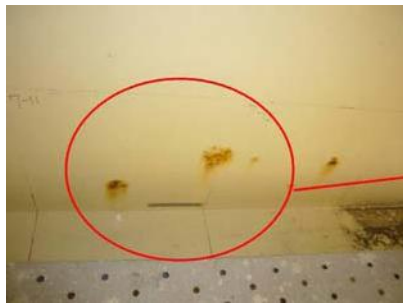
機械工具処理前の状況

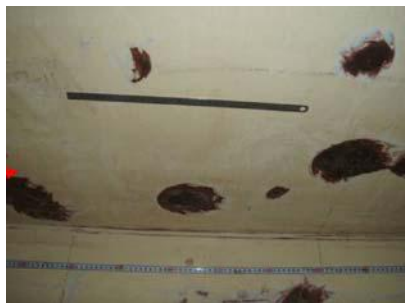
機械工具処理後

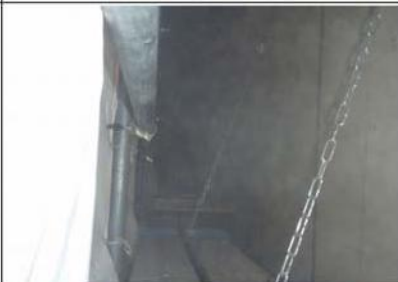
| ブラスト工法 | 施工時の状況 | 粉じんの発生と対策 |
|---|---|---|
| オーブンブラスト工法<br>(けい砂) | | <ul style="list-style-type: none"> <li>・鋼材表面で砕かれた研削材が細かく舞い上がる。</li> <li>・防護工内は、メガネ・マスクのほか酸素吸入器が必要なくらい粉じんは飛散しており、視界もかなり悪い。</li> <li>・防護工の外はそれほど粉じんは出ていないが、作業時は防護工の隙間のいくつかより粉じんはでていた。</li> <li>・沿線でもある程度の粉じんの影響はあると考えたほうがよい。</li> </ul> |

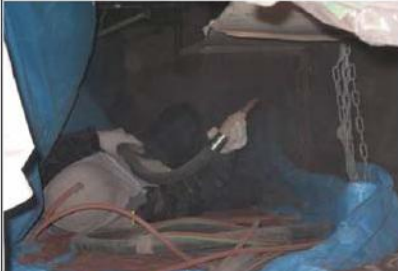
| ブラスト工法 | 施工時の状況 | 粉じんの発生と対策 |
|---|---|---|
| オーブンブラスト工法<br>(ガーネット) | | <ul style="list-style-type: none"> <li>・けい砂に比較し舞い上がる粉じん量はかなり軽減される。</li> <li>・防護工内は、けい砂同様の作業員の安全装備は必要である。</li> <li>・防護工の外は目視で確認する範囲ではほとんど粉じんは出ていないが、多少は出ると考えたほうがよい。</li> </ul> |

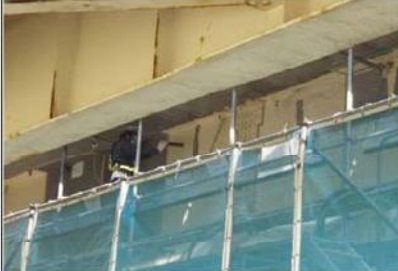
| ブラスト工法 | 施工時の状況 | 粉じんの発生と対策 |
|---|---|---|
| スポンジブラスト工法 | | <ul style="list-style-type: none"> <li>・粉じんはほとんど出ていない。</li> <li>・研削材や剥がれる塗膜も粉じんとなっていない。</li> <li>・一般的は足場に簡易な防護工をしておけば、粉じんは問題とならないと考えられる。しかし、スポンジ状の研削材は跳ね返って飛散するので防護工は必要である。</li> <li>・作業員の防護は必要であるがメガネ・マスクも一般的なものでよいと考えられる。</li> </ul> |

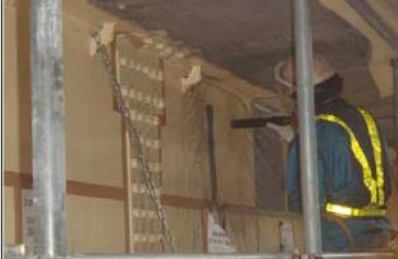
| ブラスト工法 | 施工時の状況 | 粉じんの発生と対策 |
|---|---|---|
| 湿粒ブラスト工法 | | <ul style="list-style-type: none"> <li>・粉じんはほとんど出ていない。</li> <li>・研削材や剥がれる塗膜もほとんど粉じんとなっていない。</li> <li>・一般的は足場に簡易な防護工をしておけば、粉じんは問題とならないと考えられる。</li> <li>・作業員の防護は必要であるがメガネ・マスクも一般的なものでよいと考えられる。</li> </ul> |
