## 既設鋼橋に係る再塗装の取り組み状況と課題

富 樫 健 一<sup>1)</sup>

## 5 施工事例

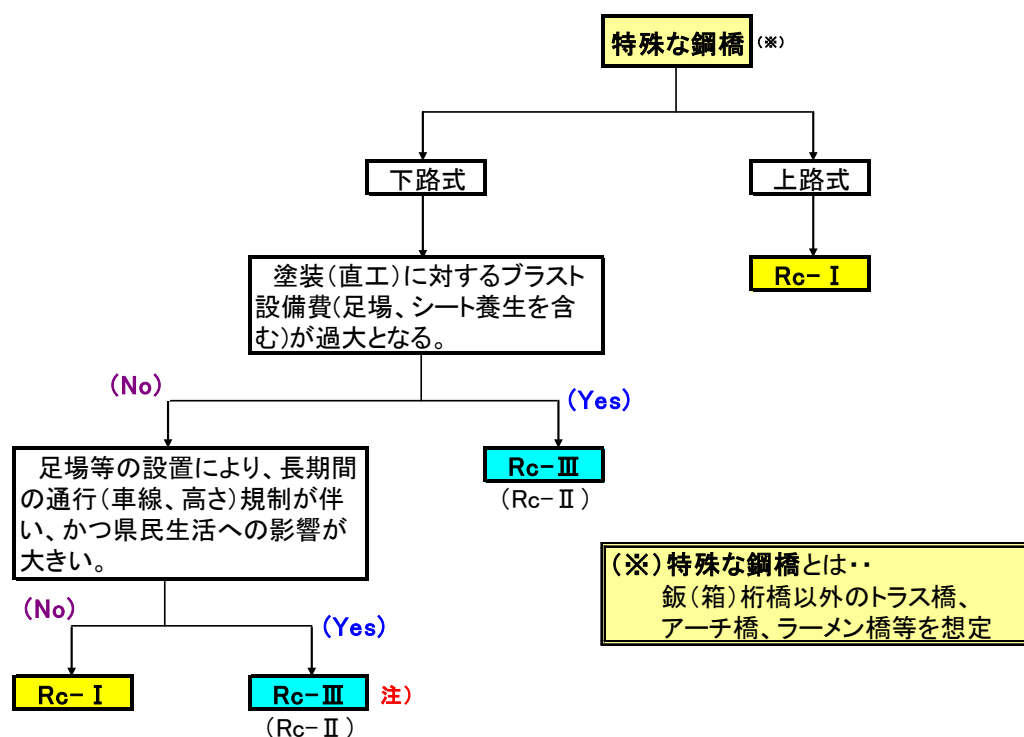
#### 特殊な鋼橋に係る塗替え塗装の考え方 参考フロー

※ 上記フローは、「ブラストが困難な場合」の特例

※ 老朽化等により、ブラスト設備の重量に橋が耐えられない場合もあるので注意

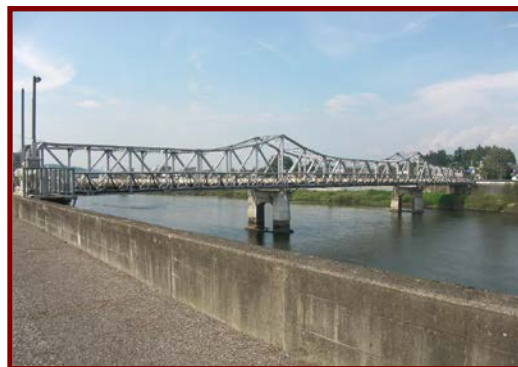
橋名：大橋(おおはし)

橋長：146.30m

橋種：鋼(下路式)トラス

竣工：昭和 6 年(橋齢 82 歳)

補修工事：H24

塗装系補修メニュー

- ① トラス (Rc-I)
- ② 桁 (Rc-I)
- ③ 床版補強鋼板(Rc-I)

当該橋梁は老朽橋であることから、トラス部全体を一度に再塗装(Rc-I)を行う場合、ブラストに必要な仮設資材の重量に橋が耐えられない状況であった。そのため、トラス部の塗装腐食が目立つのは防護柵の高さ程度だったことから、凍結防止剤の飛散等を考慮して、路面から 1.8m までを先行して Rc-I 系で再塗装する計画とし、補修工事に取り組みました。

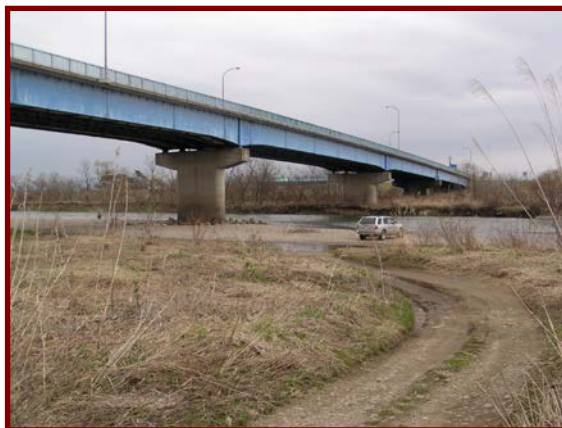
橋名：三川橋(みかわばし)

橋長：449.20m

橋種：鋼鈑桁

竣工：昭和 55 年(橋齢 33 歳)

補修工事：H22～H24

塗装系補修メニュー

- ① 桁塗装(Rc-I)
- ② 高欄・防護柵塗装

当初設計では、長大橋における標準(オープン)ブラストのため、ケレンダストの処分(量・料)に課題を抱えていたところ、請負業者から当該工法の提案があり、施工承諾で循環式リサイクルブラストとなったものです。

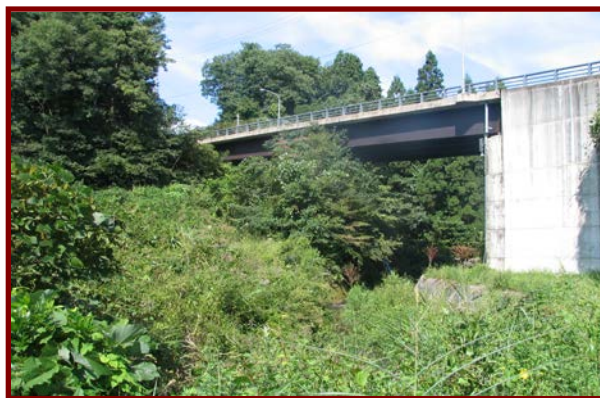
橋名：家ノ浦橋(いえのうらばし)

橋長：39.50m

橋種：鋼鈑桁

竣工：平成 6 年(橋齢 19 歳)

補修工事：H24

塗装系補修メニュー

①下フランジ及び添接部塗装 (Rc- I )

②ウェブ 層状剥離さびの除去(3 種ケレン程度)のみ

現場では「**3種ケレン程度による層状剥離さびの除去**」の判断に苦劳しました。「どこまで削っていいのか？削り過ぎじゃないか？」の判断です。耐候性鋼材という材料の性質を知っていれば悩まずに済んだかもしれません。
