Structure Painting

Vol.38 No.2

橋梁・鋼構造物塗装

2010年9月

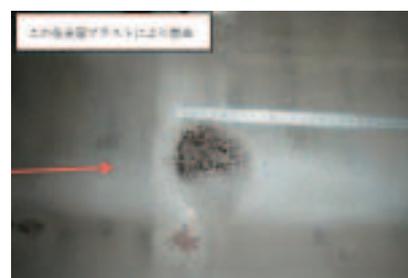
処理1日後(以前3種ケレンで処理箇所) 早期に再発錆(ターニング)

械工具での腐食部分の除去は、部分的な削りこみまたは細かく深い錆が残り、こうした箇所が早期に発錆すると考えられる。

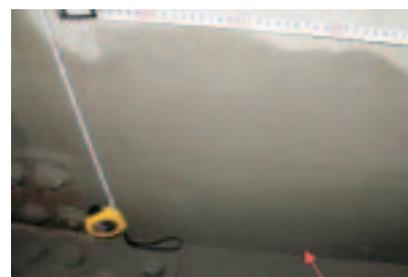
湿粒ブラスト(処理面周辺) うまくいかない場合周辺が濡れる

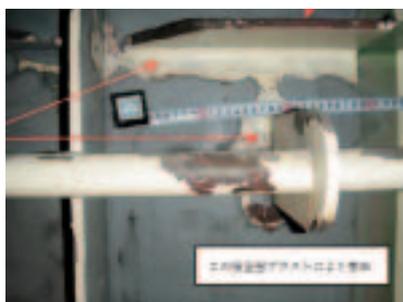
各工法の塗膜除去面の状態と特徴的な箇所を写真-5、6に示す。オープンプラスト及び湿粒ブラストでは、どの研削材を使用してもほとんどの範囲で適切な塗膜の除去ができるが、作業環境の悪い工法は取残し塗膜を除去するのに手間を要している。バキュームブラストは、凹部などで塗膜が残る。塗膜剥離材処理は、既存塗膜の除去は可能であるが、さびは除去できないためブラスト等で仕上げ処理をすると合理的となる。機

ノズルホースが入らない箇所 ブラスト処理ができない

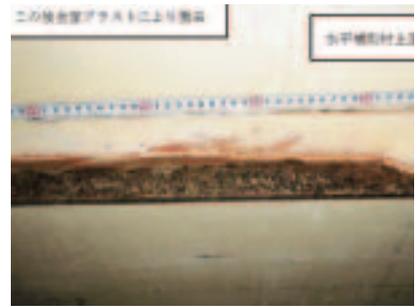
処理1日後 深く細かい錆が取りきれない
早期に再発錆 (ターニング)

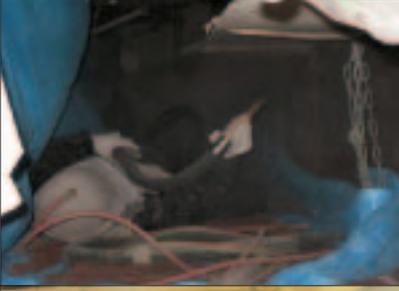
<ul style="list-style-type: none"> けい砂に比較し舞い上がる粉じん量はかなり軽減される。 防護工内は、けい砂同様の作業員の安全装備は必要である。 防護工の外は目視で確認する範囲ではほとんど粉じんは出ていないが、多少は出ると考えたほうがよい。
スポンジブラスト工法

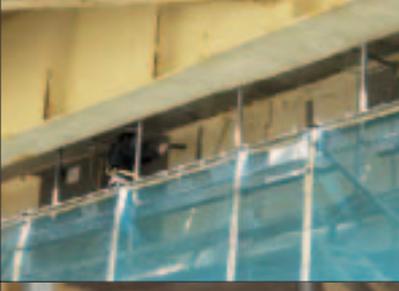
<ul style="list-style-type: none"> 粉じんはほとんど出ていない。 研削材や剥がれる塗膜も粉じんとなっていない。 一般的には足場に簡易な防護工をしておけば、粉じんは問題とならないと考えられる。しかし、スポンジ状の研削材は跳ね返って飛散するので防護工は必要である。 作業員の防護は必要であるがメガネ・マスクも一般的なものでよいと考えられる。
湿粒ブラスト工法

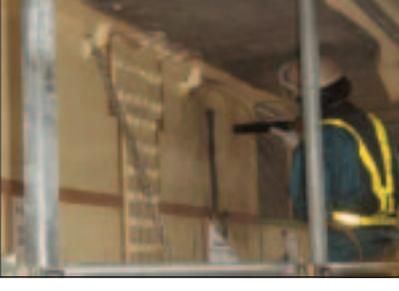
<ul style="list-style-type: none"> 粉じんはほとんど出ていない。 研削材や剥がれる塗膜もほとんど粉じんとなっていない。 一般的には足場に簡易な防護工をしておけば、粉じんは問題とならないと考えられる。 作業員の防護は必要であるがメガネ・マスクも一般的なものでよいと考えられる。
