# Structure Painting

Vol.49 橋梁・鋼構造物塗装

2021年9月

| CONTENTS | page |
|---|---|
| レインボーブリッジ主塔の塗装補修<br>…………… 神田 信也・友久 響・菅井 良将・能登 晋也………… 9 | |

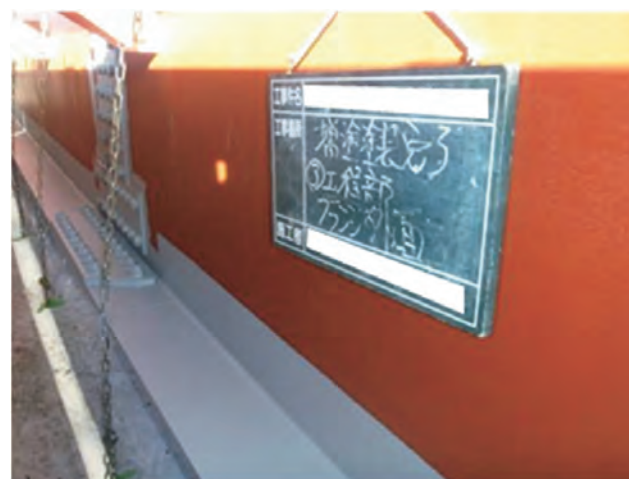
(b) 下フランジ上面の増し塗り

写真-1 増し塗りの施工状況（出典：平成 27 年 3 月 大阪府都市基盤施設長寿寿命化計画）

ただし、抜本的な維持管理費の予算拡大が困難であったことから、劣化した箇所のみを対象とする部分塗替やフランジ下面等の劣化しやすい部位に対する増し塗り等（写真-1、表-1）、限られた予算の中で出来る

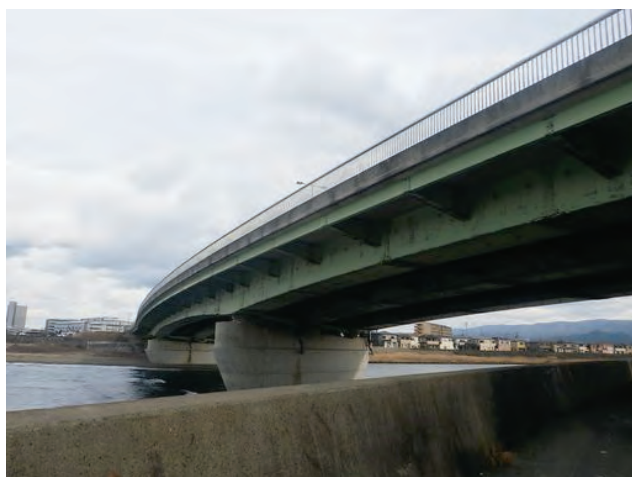
写真-3 泉南マリナブリッジ

る（写真-3、図-4）。河口部に架橋されており、海面から桁下端までの高さは低いところで 6m 以下であることから、飛来塩分や湿度による劣化が進行する等、鋼材にとって厳しい腐食環境条件にある。

このため、塗替にあたっては、架橋地点の環境条件や損傷状況等を踏まえた適切な塗装仕様の選定及び耐久性に配慮した細部構造の検討を行い、腐食による損傷をできるだけ防ぐことで、耐久性の向上を図ることとした。泉南マリナブリッジの構造諸元を表-2、平面図を図-5、構造概要図を図-6 に示す。また、建設時の塗装仕様は表-3 に示す通り、C-1 塗装系である。

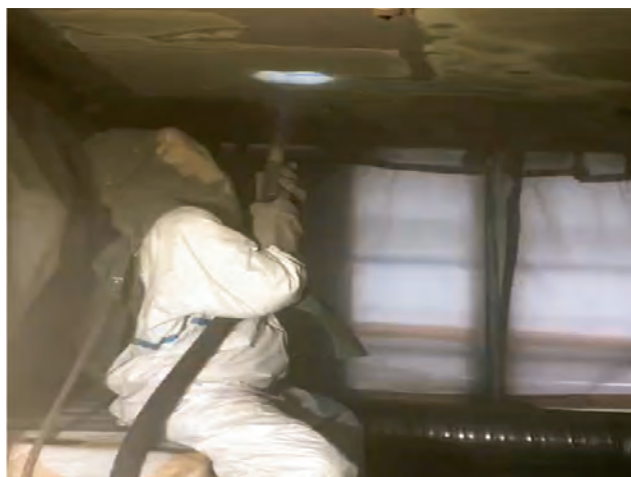
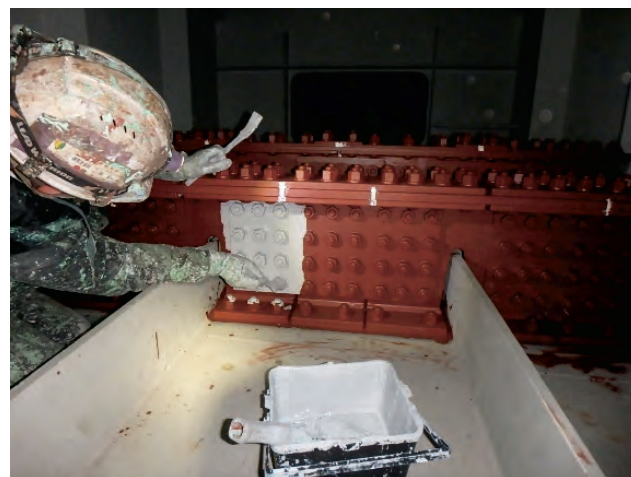
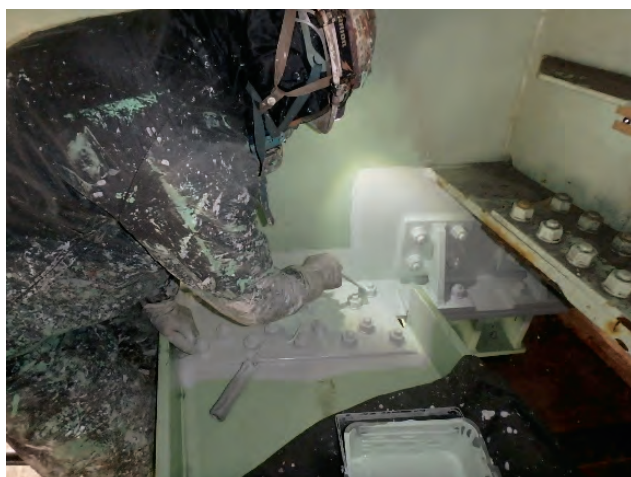
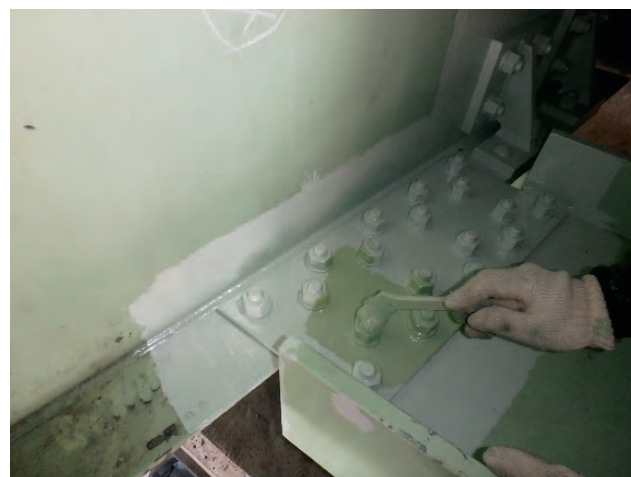
写真-5 塗装塗替工事の施工状況

(a) 素地調整の状況

(b) 下塗り状況

(c) 中塗り状況

(d) 上塗り状況

- 1) 「鋼道路橋防食便覧」に規定されており、もっとも実績の多い重防食塗装である RC-I 塗装を基本とし、厳しい腐食環境条件を考慮して定められた「沖縄地区鋼橋塗装マニュアル」を踏襲して1層厚くした塗装仕様とする。
- 2) 加えて、飛来塩分の付着量が多い下フランジ部については下端から腹板 100mm までを1層増し塗りする。
- 3) 塗膜厚の確保を目的に、トルシア形高力ボルトのピンテール破断面は切削・平滑処理を実施する。
- 4) 箱桁内への海塩粒子侵入を防止するため、隙間部にシール材を施す。

先述した検討結果を踏まえ、現在複数年計画での塗装塗替を順次実施している。当該橋梁は腐食環境が厳しい海岸部に位置することから、塗替にあたっては付

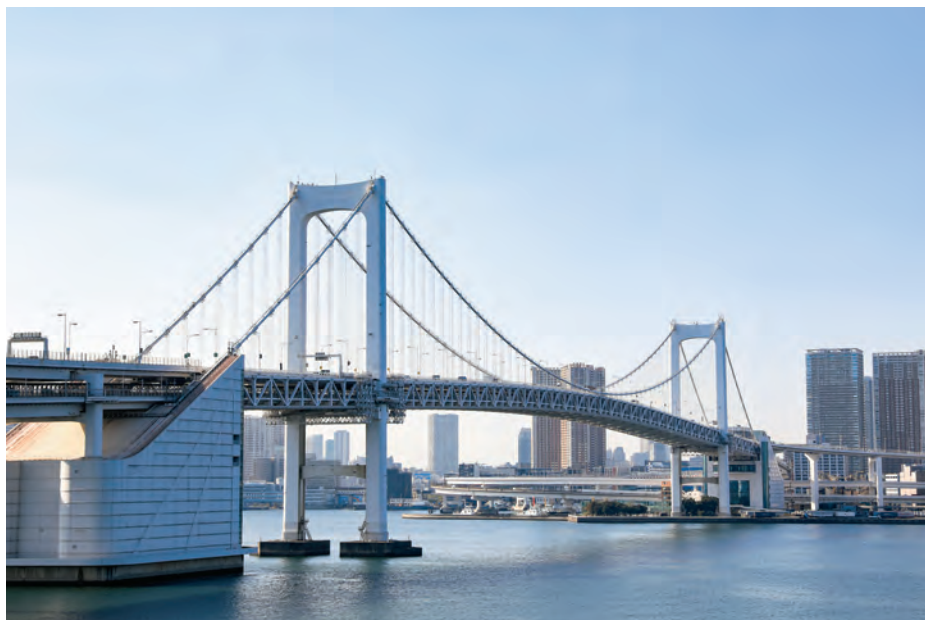
写真-1 レインボーブリッジ全景

首都高速 11 号台場線に位置するレインボーブリッジ（写真-1）は、1993 年の完成から 26 年が経過した 2019 年まで主塔および補剛桁の塗替え塗装をしていないことから、局所的に塗膜が劣化していた。そのため、特に美観を損ねていた主塔部の劣化については 2020 年の東京オリンピック・パラリンピック開催までに補修することにした。しかし、レインボーブリッジの主塔の塔柱および上下線を跨ぐ塔頂横梁は海面から高さ 120m、高速道路からでも高さ 70m（図-1）と超高所に位置することから、高所作業車でアクセスすることができず、足場の設置も極めて困難であった。また、レインボーブリッジは東京のランドマークとして広く知られているが、首都交通網の要衝でもあるため、その影響の大きさから長期間通行止めにして工事を行うことはできなかった。本稿は、このような超高所であっても安全に、しかも交通流への影響も最小限に留めな

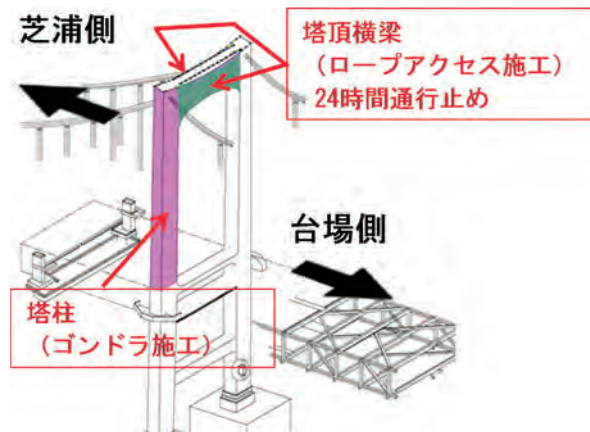
図-3 施工箇所と施工方法

交通流への影響に配慮し、塗装補修範囲は必要最小限に留める必要があったため、遠方からの目視調査により、範囲を高速道路上より上方の塔柱および塔頂横梁の塗膜劣化部に限定した（写真-2）。劣化部の多くは中・上塗りが消失して下塗りのエポキシ樹脂塗料（表-1）のグレー色が露出している状態であった。特に塔柱の南側にあたる港外側の劣化が顕著であったことと、お台場海浜公園からの景観を考慮し、両主塔の港外側と、東側にあたる台場側の面を重点的に補修することにした。塔頂横梁については、塔柱同様の塗膜劣化に加え、台場側と西側にあたる芝浦側の外装化粧パネル接続部の腐食と、そこから流れ出たさび汁により汚損された箇所を補修することにした（図-2）。

するためにはレインボーブリッジの通行止めが必要となった。しかし、前述したとおりその影響の大きさを考慮すると長期間の通行止めは出来なかった。そのため、通行車両台数が比較的少ない日を選定してレインボーブリッジ上下線を同時に1日（24時間）だけ通行止めとし、その間に塔頂横梁の全ての塗膜劣化部を補修することにした。この条件では施工用吊足場を設置する時間が確保できないことから、ロープアクセス工法で施工することにした（図-3）。

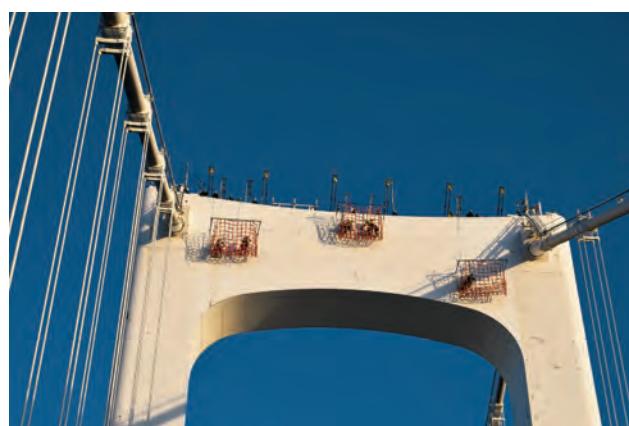
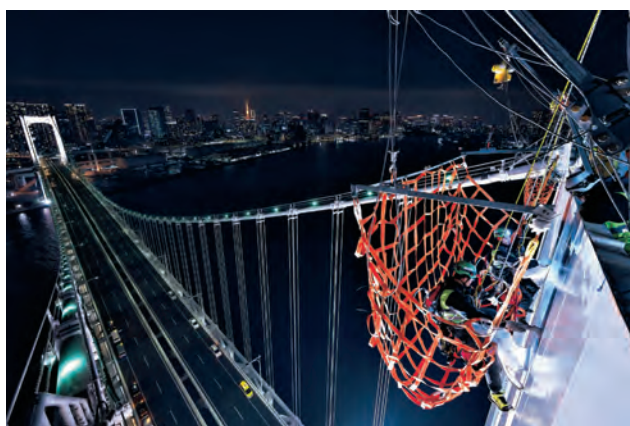
写真-9 ロープアクセス施工状況①

写真-10 ロープアクセス施工状況②

塔頂横梁の塗装補修当日（2020年1月11日）は天候に恵まれ、24時間の通行止め時間内に504m<sup>2</sup>の塗装補修が滞り無く完了した（写真-9、10）。施工には延べ24名のロープアクセス作業員が参加した。
