# Structure Painting

| CONTENTS | page |
|---|---|
| 京葉線荒川放水路橋りょう塗替塗装工事の報告<br>……………木谷 雄一・加賀谷 慎吾・持永 健次郎・前田 邦彦………… | 2 |

供用開始後、塗替塗装工事は本工事まで 31 年間に渡り施工されておらず、しかも塩害環境下にあることから、経年による塗膜の減耗や塩害による局部的な腐食等が見られた。本工事は、建設後初めてとなる塗替塗装工事である。そのため施工に際しては、塗替塗装時の素地調整や塗装方法など品質管理や過去に経験の無い足場仮設方法が課題となった。

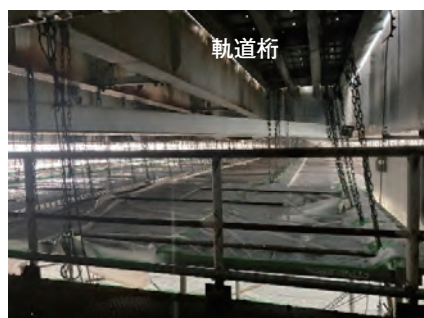
写真-10 上部吊り足場

1～3連目および5～7連目の上路トラス桁構造部における足場は、主に軌道桁を塗装するための上部吊り足場とトラス桁を主に塗装する下部吊り足場のそれぞれを構築した（図-3）。上部吊り足場はパネル式吊り足場とし、下部吊り足場はトラス部材等から吊った下面足場と単管パイプで構成する構造とした（写真-10、11）。

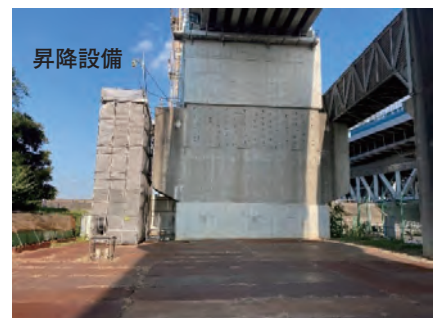
写真-14 昇降設備 (枠組み足場)

なお、橋りょう兩岸の陸上部には、日々の作業員の出入り、および足場等の資材搬入出用に用いる昇降設備を枠組み足場により設置した（写真-14）。

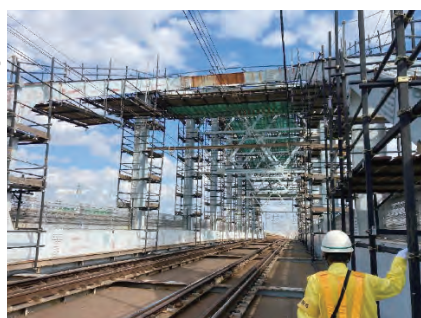
写真-12 抱込み足場

また、4連目の中央径間ランガーアーチ部の線路上となる範囲については、抱込み足場とアーチ上部吊り足場による足場構造とした（写真-12、13）。

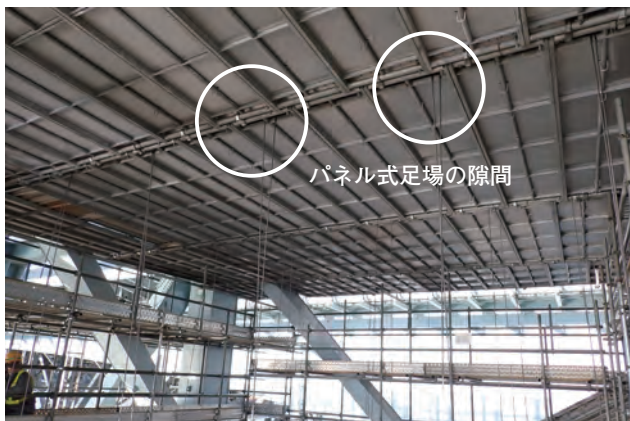
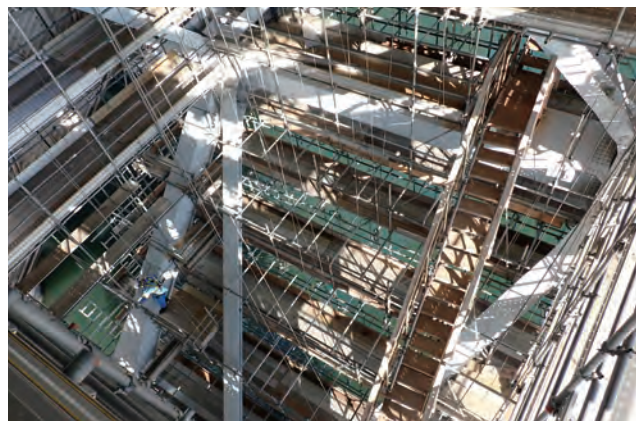
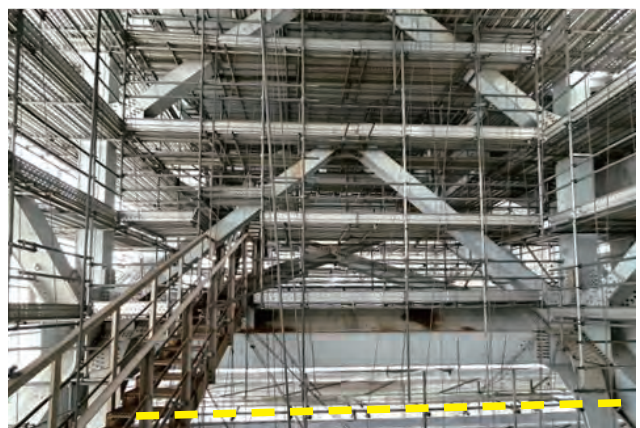
写真-19 ワイヤー吊り足場①

写真-20 ワイヤー吊り足場②

写真-21 ワイヤー吊り足場③

ワイヤー吊り足場は、トラス桁上部の桁部材に吊元を確保したワイヤーに足場となる単管(おやご)を順次吊り下げ、これを元に足場を構築していく工法である。本橋りょうの規模に応じて、1段につき8本のワイヤーを配置したが、おやごを水平に保ちつつそれぞれのワイヤーの長さを調整し、これを所定の高さに納めていく作業が課題となった。足場の組み立ては、足場工の作業員同士が呼吸を合わせ、微調整を繰り返しながら慎重な作業を繰り返した。作業に着手した当初は、1段を組み立てるのにほぼ1日を要する状況であったが、習熟を重ねることで、最終的にはおやご1段を2時間程度で設置できるまでになった。この結果、最上段までの足場設置を予定された工程内に無事完了させることができた(写真-19、20、21、図-7)。

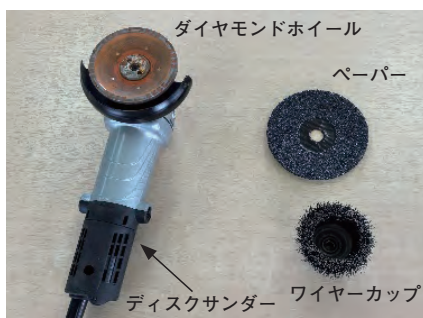
写真-22 動力工具 (ディスクサンダー)

主に下弦材上面に発生していた局部的な発錆部(写真-8、9)は、孔食内部に錆や塩分が残留しやすく、従来から用いられてきた動力工具(ディスクサンダー)(写真-22)による素地調整では十分な錆や塩分の除去が困難であった。

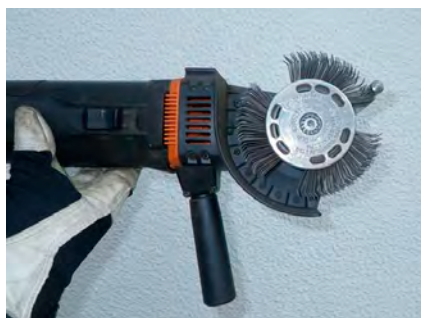
写真-23 縦回転式動力工具

このため、素地調整の錆や塩分を確実に除去する方法として、在来の動力工具の代替として、ブラストに近い清浄面が得られるとされる縦回転式動力工具(写真-23)、および、粉塵の飛散を吸収可能とする小

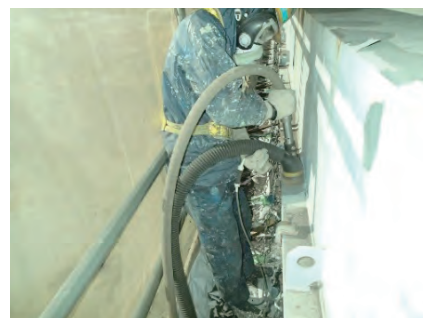
写真-24 小型バキュームブラスト(作業中)

型バキュームブラスト(写真-24)を選定し、素地調整試験を実施した。試験施工終了後、それぞれの鋼材表面の除錆状況の評価と塩分量測定を行い、素地調整の状況を検証した。

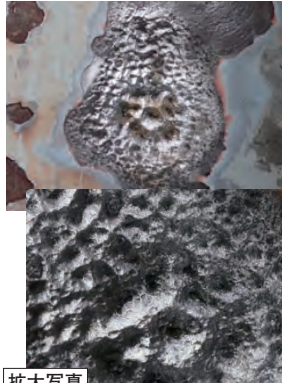
| | 薄錆部 | | こぶ錆部 | |
|---|---|---|---|---|
| | <ul style="list-style-type: none"> <li>部分的に孔食形態を示す</li> <li>錆は除去され固着錆は観察されない</li> </ul> | | <ul style="list-style-type: none"> <li>部分的に孔食が進展し、凹凸が著しい</li> <li>孔食の中心部には固着錆が除去できず残存している</li> <li>ブラシ回転方向の背面側は凹凸が著しいため、ブラシが十分に当たらない箇所が存在する。</li> </ul> | |

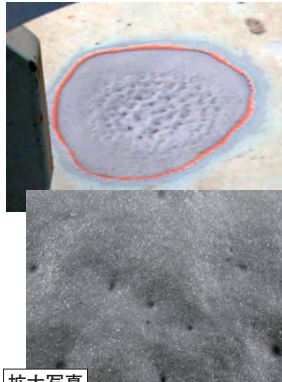
| | 薄錆部 | | こぶ錆部 | |
|---|---|---|---|---|
| | <ul style="list-style-type: none"> <li>部分的に孔食形態を示す</li> <li>錆は除去され固着錆は観察されない</li> </ul> | | <ul style="list-style-type: none"> <li>部分的に孔食が進展し、凹凸が著しい</li> <li>孔食の中心部は穿孔し、深い腐食孔となっているが、表面から固着錆は観察されない</li> </ul> | |

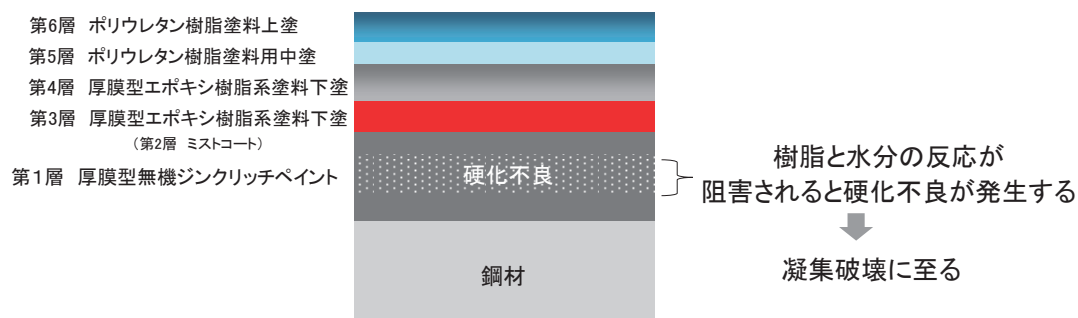
図-8 凝集破壊

- i 過度な厚塗り
- ii 低湿度環境下での塗装
- iii 規定の塗装間隔の逸脱

が生じる場合に樹脂と水分の硬化不良が発生し、塗膜内において塗膜の一部が破断し、凝集破壊に至ることが知られている (図-8)。

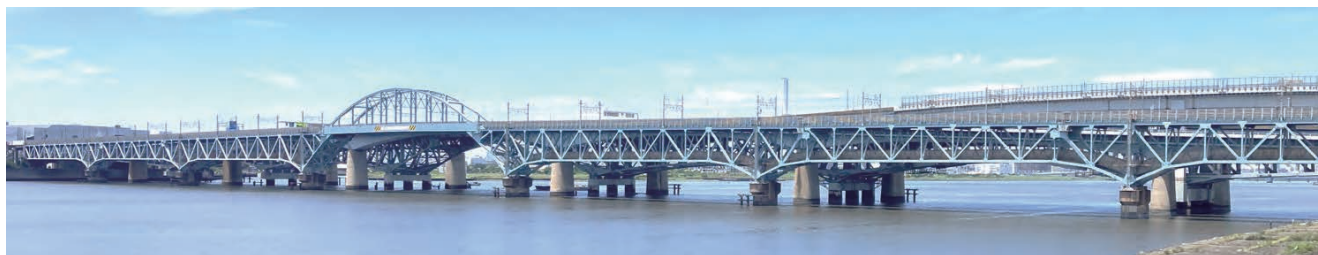
写真-32 工事完了後の荒川放水路橋りょう

また、本橋は高所でかつ河川上の長大橋りょうであること、ゲルバー形式など複雑な構造であったこともあり、構造的に安全な足場計画に加えて、施工においては作業員の安全性と、鉄道橋りょうであることから安全な列車運行の確保が必要となった。工事完了後の荒川放水路橋りょうの全景を写真-32に示す。
