## 塗膜診断システム（COMS）の開発と紹介

国土交通省 中部地方整備局中部技術事務所 調査試験課 遠藤正彦  
調査試験課長 松岡英憲  
事務所長 金木 誠

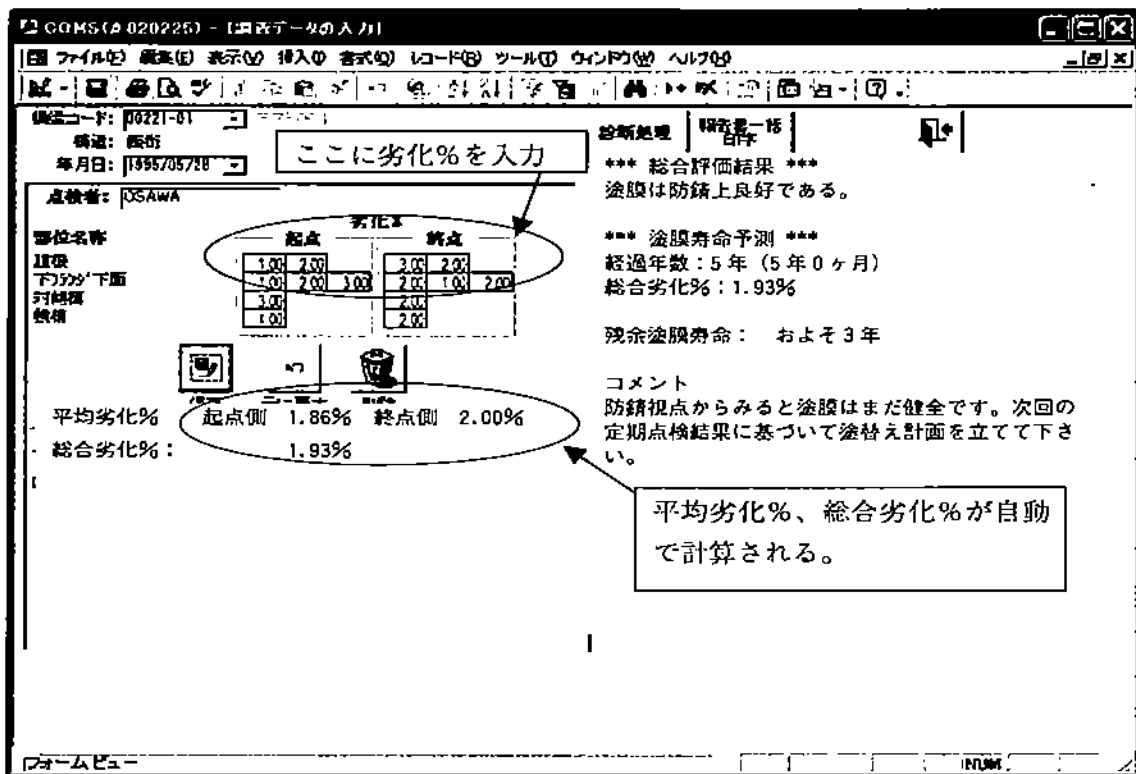
図-3 総合診断画面

このような診断を各画像（橋梁形式による必要部）にて行い、橋梁全体の評価を行った例を図-3 に示す。

橋梁コードから入力したい橋梁を選択し、調査年月日を入力後、劣化%を入力する。劣化%を入力後、診断処理ボタンを押すことにより塗膜診断が実施される。さらには A 塗装系の場合は塗膜寿命予測及び推奨塗膜仕様の選定へと進む。図-3 の画面（例）の場合は総合評価で良好であり、塗替え後の経過年数と総合劣化%により、寿命曲線から予測される残余塗膜寿命と診断コメントが表示される。塗替え塗装仕様の選定も質問に答えていくだけの簡単な方法で推奨塗装系を表示する。塗替え塗装系選定画面（例）を図-4 に示す。
