## 省工程防食材料の比較検証試験

石橋正博<sup>1)</sup> 田中誠<sup>2)</sup> 政門哲夫<sup>3)</sup>

### 1. はじめに

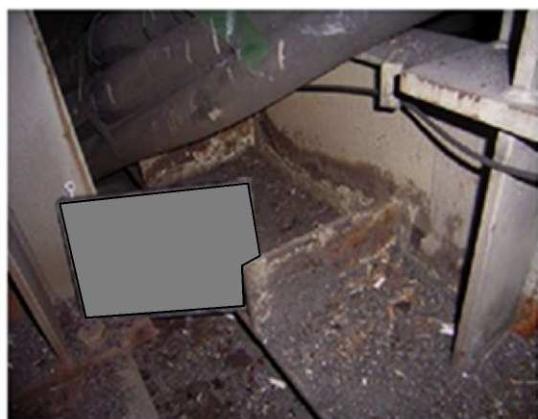
写真-1 腐食損傷状況

首都高速道路における鋼橋の損傷の多くは、疲労き裂および腐食によるものである。腐食損傷については、伸縮継手からの漏水が原因となり、部分的かつ小規模な腐食が点在して発生しているものが多く、その割合を占めている（写真-1）。これら腐食損傷の補修には、通常、高架下の街路を交通規制し、機械足場にて補修を行っている。しかし、腐食損傷の多い鋼橋の桁端部は表-1 に示す塗装仕様により補修を行っており、塗膜総数が 5 層と多く施工工程に時間を要している。また、交通規制回数も多いことから施工費用が増加傾向にある。このままでは、増え続ける腐食損傷の補修が進捗せず、予算も限られていることから、各種の省工程防食材料を試験的に使用した補修が平成 23 年頃より開始された。

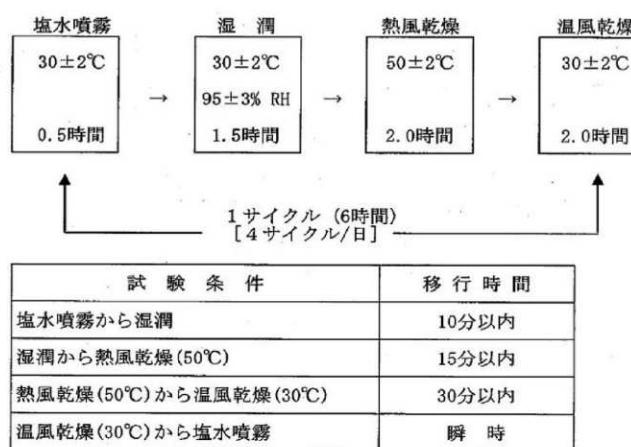
図-1 複合サイクル試験条件

省工程防食材料の耐久性評価は、複合サイクル試験にて行った。複合サイクル試験は、一定時間塩水を噴霧した後、乾燥及び湿潤工程に移行し、塩水噴霧を連続で行わない試験方法であり、実環境に近似した試験方法と言われている。また、弊社の土木材料共通仕様書においても塗料の評価方法として、複合サイクル試験が設定されており、これはJIS K 5600-7-9 塗料一般試験方法・第7部塗膜の長期耐久性・第9節サイクル腐食試験方法・附属書1(規定)サイクルDと同様である。試験サイクルは、図-1に示すとおり5%濃度の塩化ナトリウム水溶液の噴霧、95%の湿潤及び温度が異なる2種類の乾燥サイクルで構成され、1サイクルあたりの所要時間は6時間である。

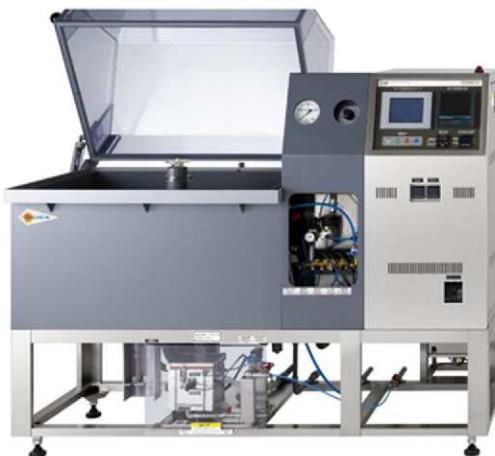
写真-2 複合サイクル試験機

複合サイクル試験は、スガ試験機CYP-90(写真-2)を使用した。試験体設置方法は、JISに規定されている鉛直に対して $20\pm 5^\circ$ に従い、鉛直に対して保持角 $15^\circ$ の等間隔配置とした。また、試験体の設置場所は168時間を1周期としてローテーションし、試験体の配置による環境条件の違いができるだけ生じないよう配慮した。なお、この試験体ローテーション時に、試験体を試験機より取り出し試験機内を水で洗浄、乾燥させ付着した塩分を清掃し試験を行った。

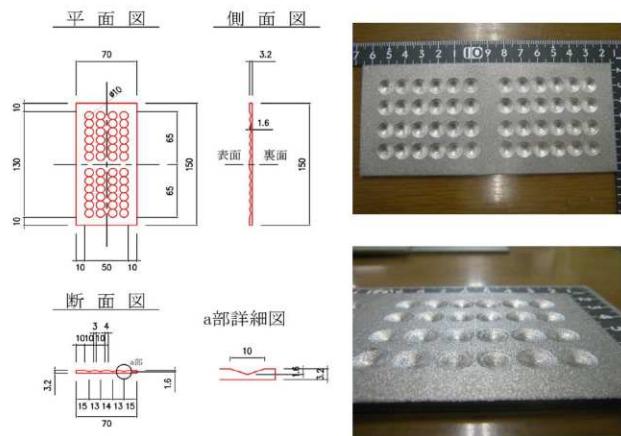
図-3 仮想腐食（凹凸）試験片

腐食による凹凸の再現は、腐食促進（複合サイクル試験）では相当な期間を要することや同一条件の試験片が設定できないため、円錐ドリルにより仮想腐食（凹凸）を加工した。（図-3）

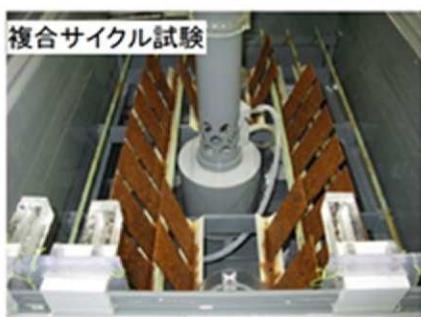
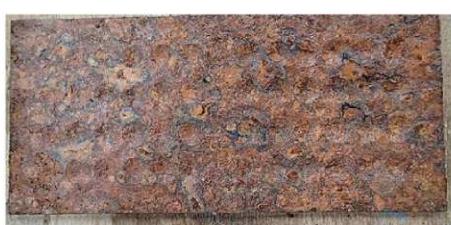
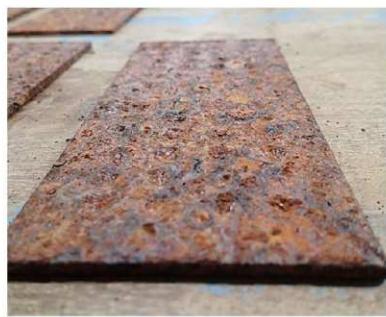
写真-3 腐食促進状況と腐食試験片

標準及び凹凸試験片をブラスト処理し、これを複合サイクル試験にて1ヶ月間腐食促進を実施し、錆試験片を製作した。（写真-3）

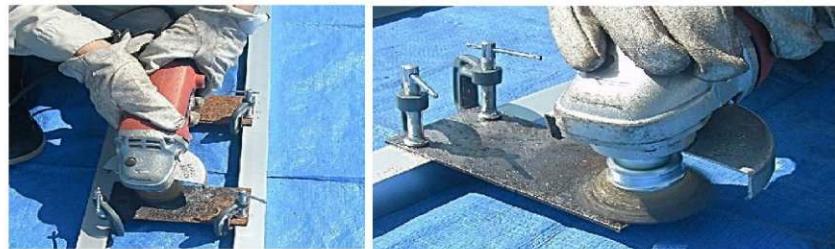
写真-4 素地調整3種の施工状況

腐食促進した試験片は、2ケースの素地調整状態とした。ケース1（素地調整1種）は、プラスト処理を使用したもの。ケース2（素地調整3種）は、現場施工同様にディスクグラインダ、カップブラシ等の電動工具を使用したもの。（写真-4） 素地調整後の状況を写真-5、6に示す。

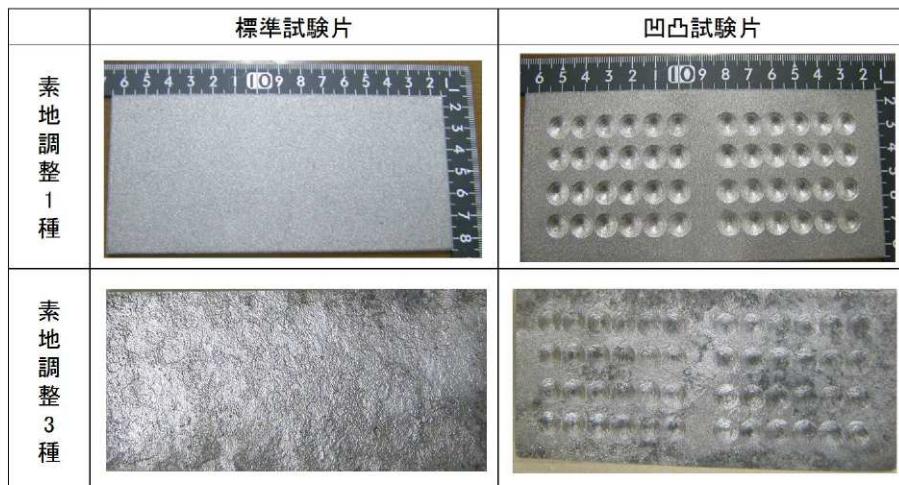
写真-5 素地調整後の試験片

ケレン後、鋸が残る（再現化）

ケース2（素地調整3種）は、通常のプラスト処理板と比較すると、目視でもさびが分かるくらいで

あつた。凹凸試験片（仮想腐食加工）については、顕微鏡で確認するとさびが残っているのが分かる状況であった。現場においてもこのような状況となっているため、現場条件に近似した状況を再現できたと考えている。

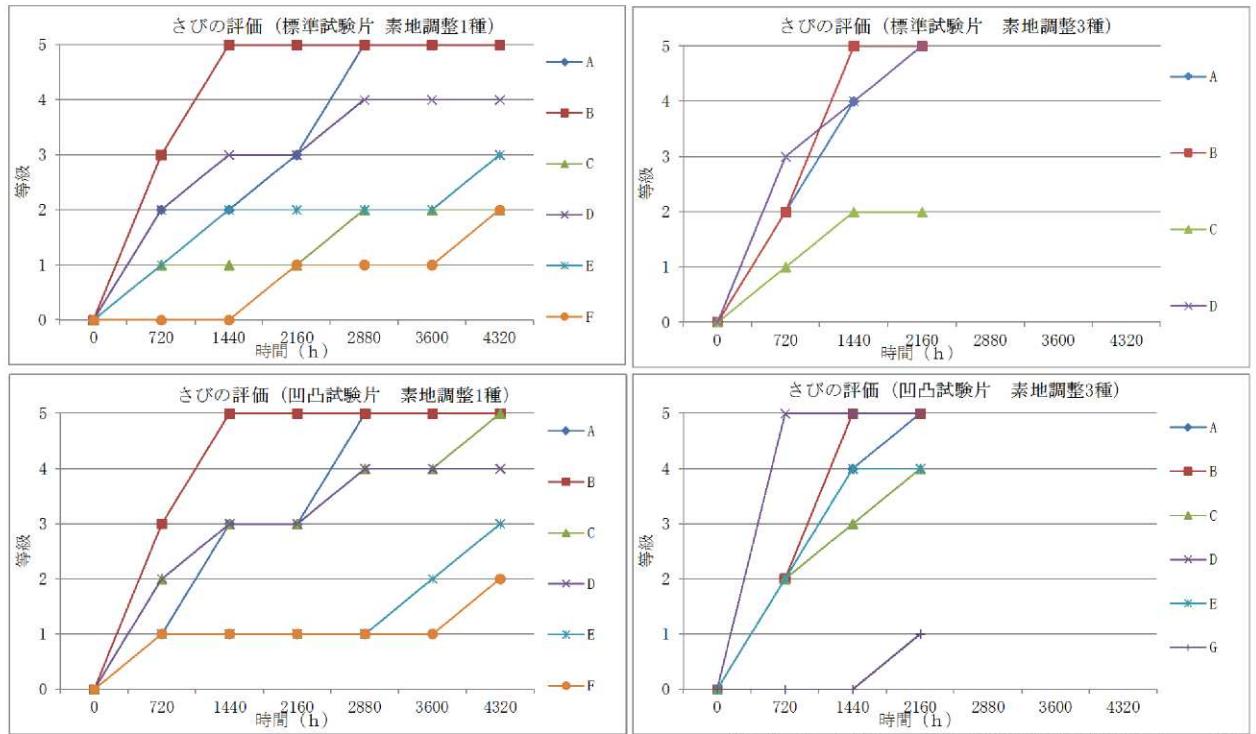
図-5 さび評価結果

さびの評価は、図-4に従って目視にて等級を決定した。試験結果を図-5に示す。

※塗料Gは、参考として首都高桁端部塗装仕様（NS-P3）を示す

4,320時間において、セラミック粉末入りエポキシ樹脂塗料(F)の標準・凹凸試験片とともに等級2以下であった。その他塗料の多くは、1,440時間を超えると等級3以上となり試験片全体にさびが発生した。また、素地調整1種、3種を2,160時間において比較すると、無機質・無溶剤塗料(A)、エポキシアルミニウム塗料(D)が素地調整1種において等級3に対し、素地調整3種では等級5であり素地調整3種の方がさびの進行が早く、素地調整時の残存さびの影響が寄与しているものと考えられる。

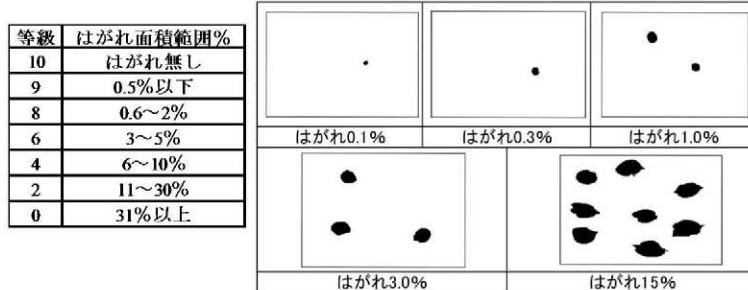
図-6 はがれ評価の等級とはがれ程度

はがれの評価は、図-6に従いはがれの面積にて等級を決定した。代表して凹凸試験片の結果を図-7に示す。

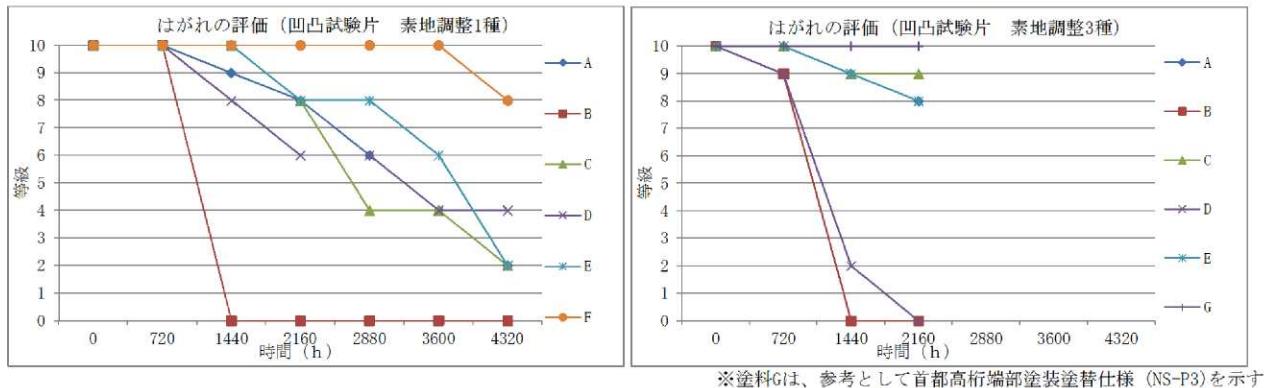
図-7 はがれ評価結果

セラミック粉末入りエポキシ樹脂塗料（F）は等級8に対し、その他塗料は720時間を超えると等級が下がる傾向を示した。

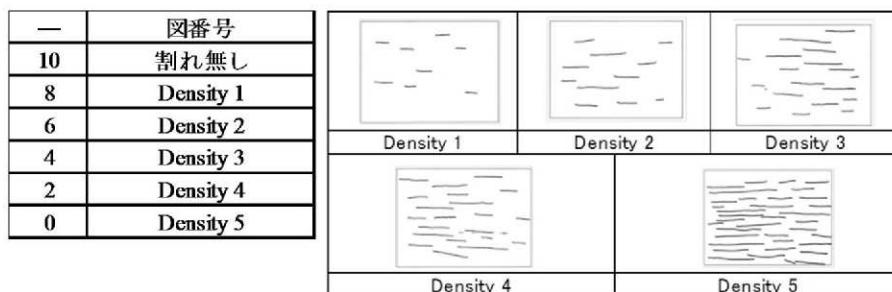
図-8 われ評価の等級とわれ程度

われの評価は、図-8に従い基準図版にて等級を決定した。代表して凹凸試験の結果を図-9に示す。マグネタイト塗料B（E）、セラミック粉末入りエポキシ樹脂塗料（G）は等級8以上で良い結果であった。

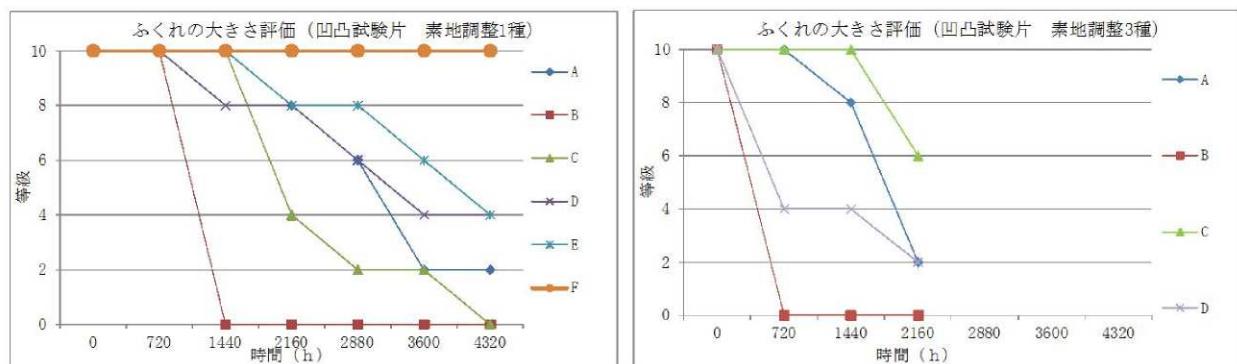
図-11 ふくれ評価結果

ふくれの評価は、図-10に従いふくれの大きさにより評価を行った。代表して凹凸試験の結果を図-

11に示す。4,320時間でセラミック粉末入エポキシ樹脂塗料(F)はふくれが発生せずもっとも良い結果であった。

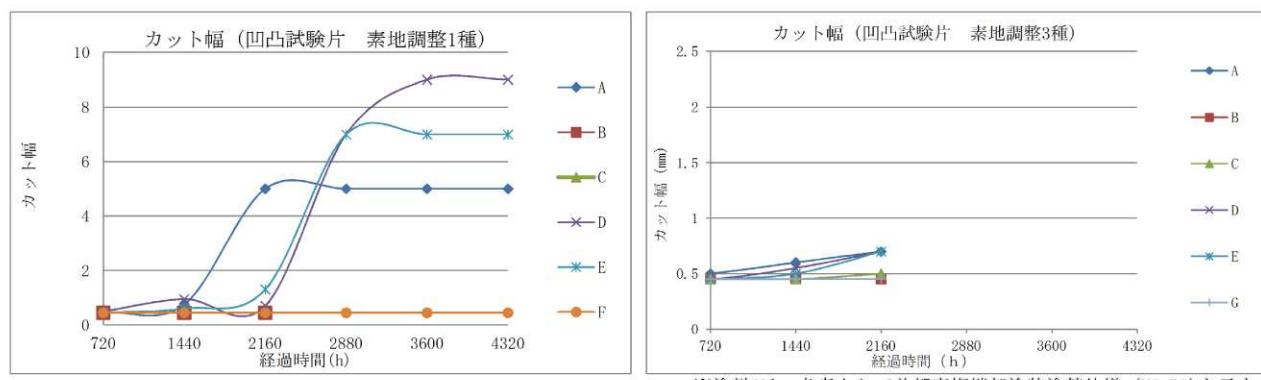
図-12 カット部からの劣化幅の評価結果

試験片に設置したクロスカット部からの劣化幅を図-12に示す。カット幅は、4,320時間でセラミック粉末入エポキシ樹脂塗料(F)がほぼ変化がなく良い結果であった。その他塗料は、2,160時間経過後にカット幅が大きくなる傾向を示した。

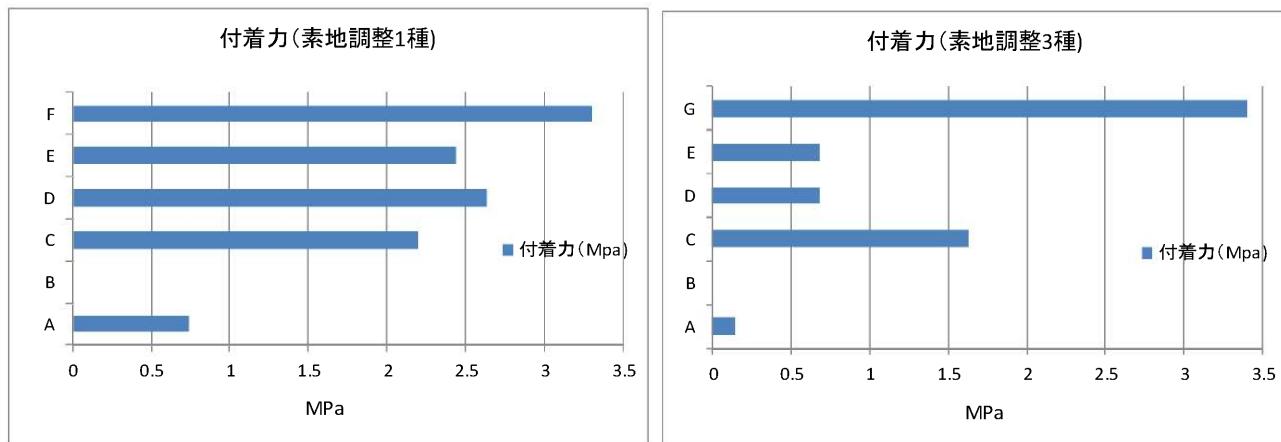
図-14 塗膜付着力結果

塗膜付着力試験は、複合サイクル試験終了後にアドヒージョンテストにより定量的に計測し、図-13に従って評価を行った。アドヒージョンテスト結果を図-14に示す。

素地調整3種は首都高塗装塗替仕様（G）以外は2.0MPa以下であった。素地調整1種は、塗料C、D、E、Fが2.0MPa以上あり付着力が大きい結果であった。残さびの影響により、素地調整3種の省工程防食材料は付着力が落ちたと考えられる。

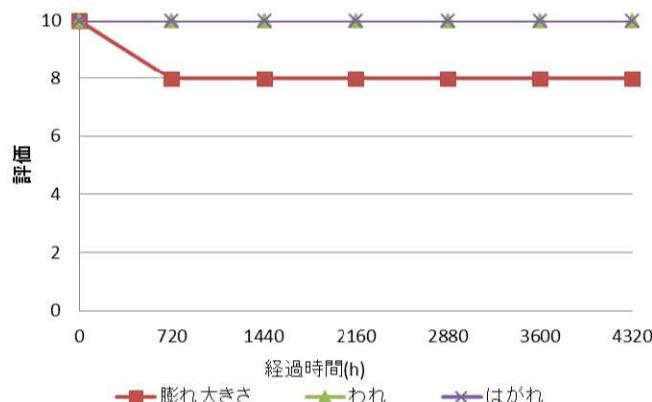
図-14 複合サイクル試験結果

複合サイクル試験は、2.(1)、(2)と同様な方法で実施した。試験時間等の試験条件は以下のとおりである。試験時間は4,320時間(6ヶ月)。試験片は標準試験片2片と凹凸試験片2片(素地調整3種)。複合サイクル試験結果による外観状況(抜粋)を写真-7、ふくれ、われ、はがれを図-14に示す。外観写真のとおり、標準試験片1片のみが720時間(1ヶ月)からクロスカット部のさびが確認されたが、4,320時間までにはがれ、われは生じることなく、試験後のアドヒージョントestの結果も最小値が3.37MPaであり、塗料改良前から耐久性が劣ることはなかった。よって、今後的小規模塗装塗替は表-6に示す仕様で施工を実施する予定である。
