# Structure Painting

Vol.35 No.1

橋梁・鋼構造物塗装

2007年3月

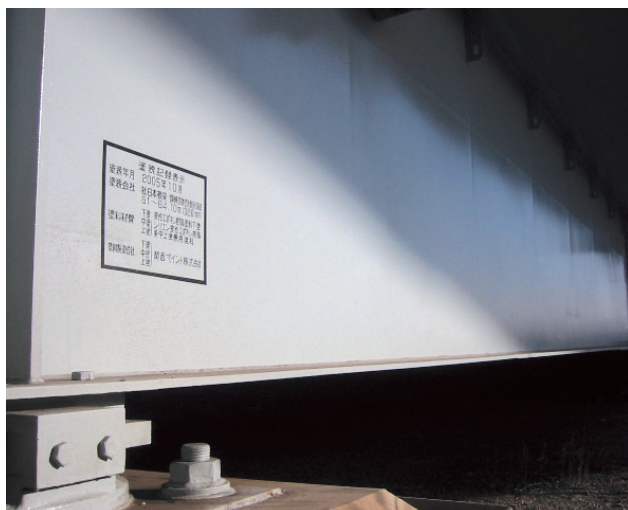
写真-1 施工15ヶ月後の状況

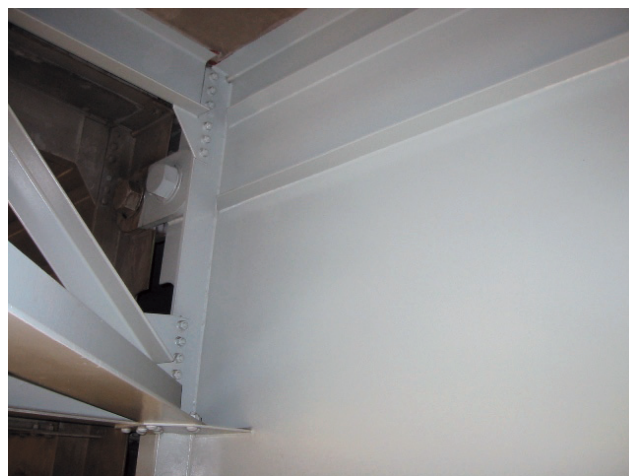
写真-2 施工15ヶ月後の状況（桁端部）

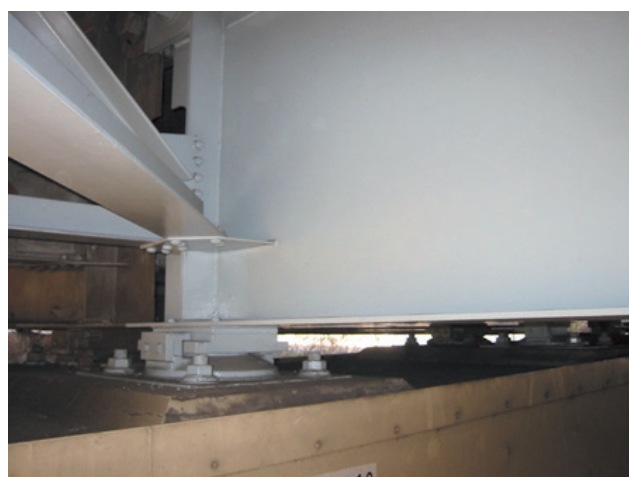
写真-3 施工15ヶ月後の状況（支承近傍）

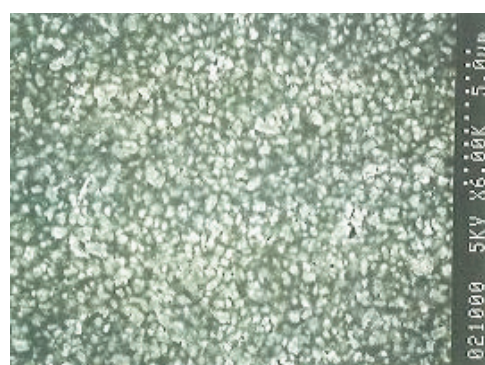
写真-2（FN 2,000時間後 6,000倍）

走査型電子顕微鏡による各塗料のメタルハライドランプ促進耐候性試験2,000時間後の表面状況（6,000倍）を写真-1～写真-7に示す。

| 塗料記号 | 表面観察状況 |
|---|---|
| FN | 4FNに比べ樹脂の劣化度合いは小さい。 |

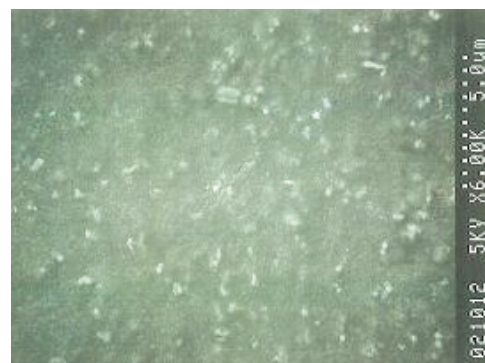
写真-3（FK 2,000時間後 6,000倍）

| 塗料記号 | 表面観察状況 |
|---|---|
| FK | 結合方式が違うためか、他の塗膜と違った表面を見せる。2,000時間で顔料周辺の樹脂が劣化している様子が伺える。顔料粒子の浮きは見られない。 |

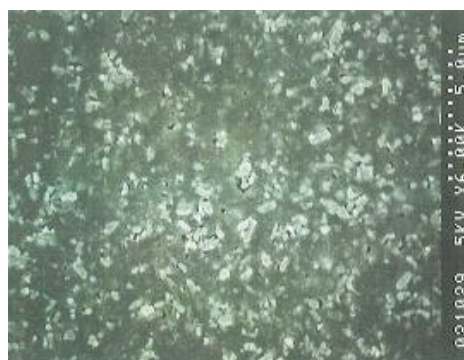
写真-4（FD 2,000時間後 6,000倍）

| 塗料記号 | 表面観察状況 |
|---|---|
| FD | 1,000時間から2,000時間の間で樹脂の劣化が進んだ様子が伺える。顔料周辺に劣化による穴が生じている。 |

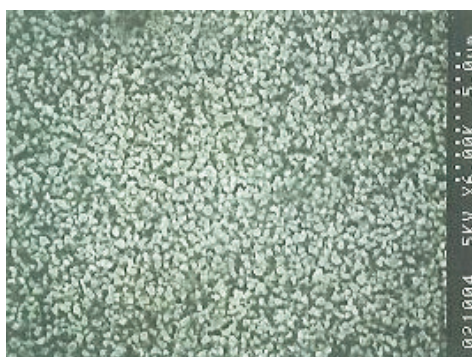
写真-5（FNR 2,000時間後 6,000倍）

| 塗料記号 | 表面観察状況 |
|---|---|
| FNR | 樹脂の劣化度合いは大きい。顔料粒子の浮きが生じている。 |

FNR、FKRに顔料粒子の浮きが生じている。FDRに顔料周辺に劣化による穴が生じている。

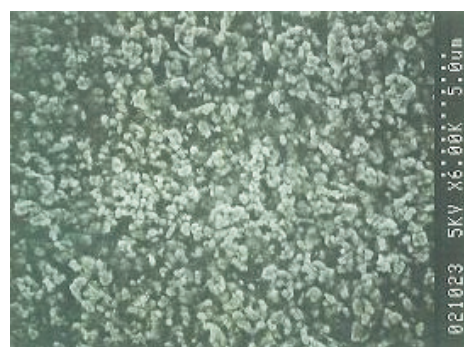
写真-6（FKR 2,000時間後 6,000倍）

| 塗料記号 | 表面観察状況 |
|---|---|
| FKR | 樹脂の劣化度合いは最も大きい。顔料粒子の浮きが顕著である。表面樹脂層が少なくなっている。 |

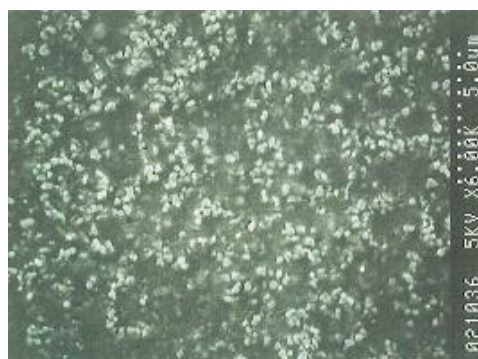
写真-7（FDR 2,000時間後 6,000倍）

| 塗料記号 | 表面観察状況 |
|---|---|
| FDR | 樹脂の劣化度合いは大きい。顔料周辺に劣化による穴が生じている。 |

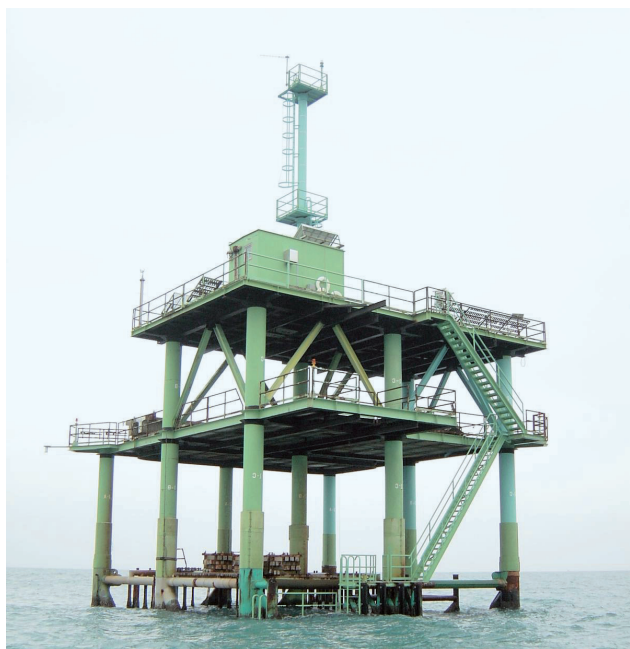
写真-1 海洋技術総合研究施設

施設の諸元と設置位置を写真-1、図-3、図-4に示します。

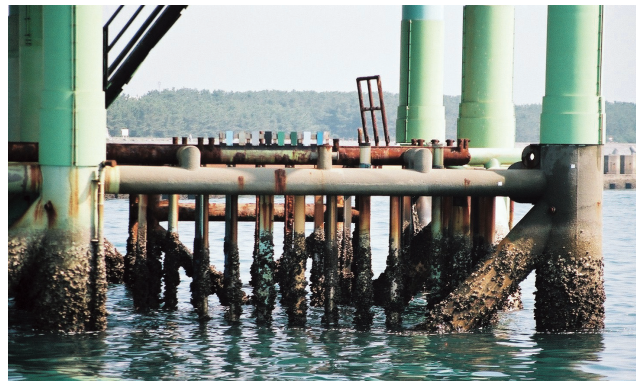
写真-2 干満部の鋼材防食試験体の暴露試験状況

海洋開発に不可欠な海中部および干満部と飛沫部における各種鋼材防食材料の長期防食性能を明らかにするため、第3デッキで各種防食試験体の暴露試験を実施しています。干満部の鋼材防食試験体の暴露状況を写真-2に示します。

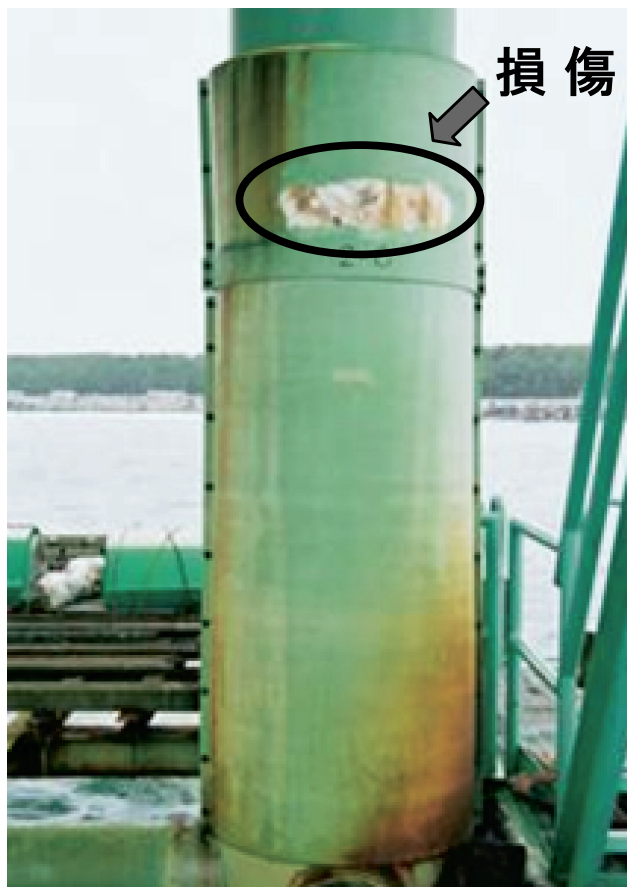
写真-7 FRP保護カバーが損傷した例

ペトロラタム系防食材＋保護カバー系試験材では、一部の試験材で保護カバーが台風による漂流物の衝突や強い波浪等の被害を受けたものもありました。その状況を写真-7に示します。耐衝撃性能を向上させたFRP保護カバーの適用により破壊・損傷が減少しました。また、防食効果に関しては、暴露後20年経過時点の保護カバーおよびペトロラタムテープを外した鋼材の状況を写真-8に示します。鋼素地面に発錆等の腐食は認められなかったことから飛沫部・干満部の鋼構造物の長期防食に対してペトロラタム系防食材＋FRP保護カバー系は防食効果があることが確認されました。

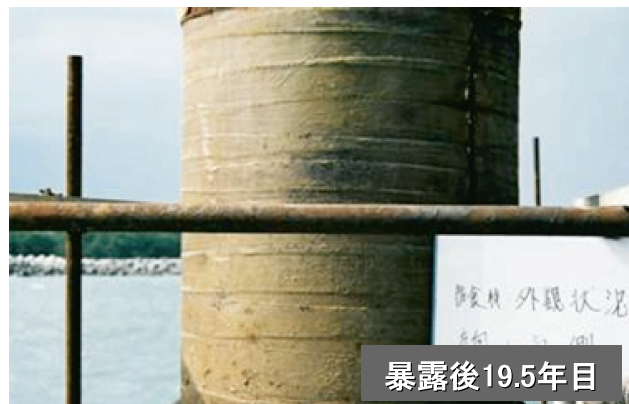
写真-8 (1) ペトロラタム系防食材の外観  
(FRP保護カバーを外した状態)

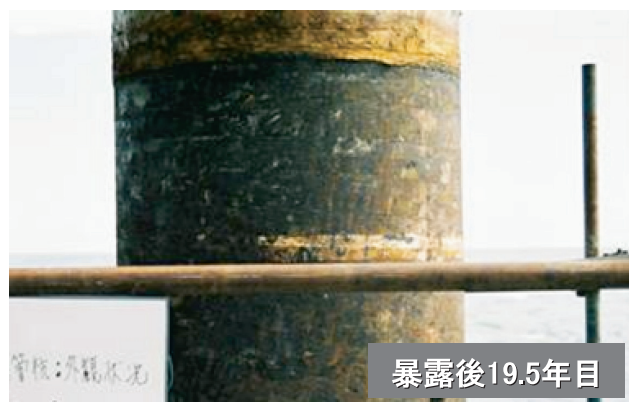
写真-8 (2) 鋼材の外観状況  
(ペトロラタム系防食材を除去した状態)

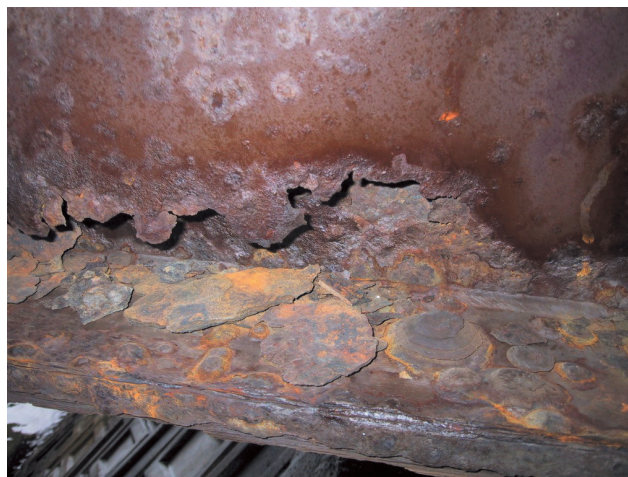
写真-1 腹板および下フランジ部の層状さび

しかしながら、既に海浜地区の橋梁に耐候性鋼材が適用された中には、保護性さびが形成せずに層状はく離さびが生成している事例も見られる<sup>2)</sup>。例えば写真-1は海浜地区で架設後20数年経過した耐候性鋼材製橋梁の腹板および下フランジ部の写真であり、さびが層状に生成し、桁の強度が低下している状態である。また、写真-2および写真-3は地形上海からの飛来塩分の影響を受けやすい環境に架設され4年経過したニッケル系高耐候性鋼材製橋梁の内部の下フランジ部下面と下フランジ部上面の写真であり、表層のさびが部分的に層状にはく離している状態である。ニッケル系高耐候性鋼材はニッケルを添加して適用範囲を広げた海浜耐候性鋼材とも言われているものである<sup>3)</sup>が、飛来塩分等の強い作用を受ける環境では上述の事例のように層状はく離さびが生成する場合もある。一方、飛来塩分量が少ない山間部であっても、塩化カルシウム等の凍結防止剤の散布により、保護性さびの形成が阻害され、層状はく離さびが生成していることも確認されている。

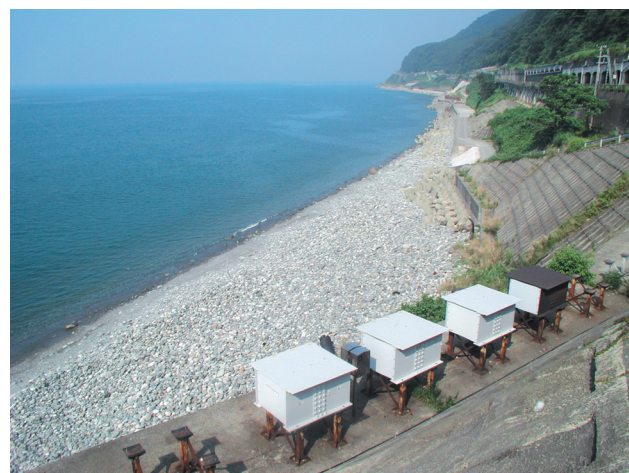
写真-7 橋梁模擬試験体の設置状況

供した。橋梁模擬試験体およびH型鋼試験体の設置の状況を写真-7、8に示す。暴露試験開始後、鋼素地まで達する傷（カット）部を意図的に作成した。暴露後1，3，5年目に外観の追跡調査を行う計画を立て、調査項目は外観（一般部、フランジ部、ボルト部、カット部のさび、膨れ、その他塗膜異常）、付着性（一般部）とした。今回は1年目の外観および付着性の調査結果について報告する。
