耐候性鋼材の補修塗装における素地調整程度に関する検討

○富山禎仁¹⁾、島袋智尋¹⁾、Wint Thandar¹⁾

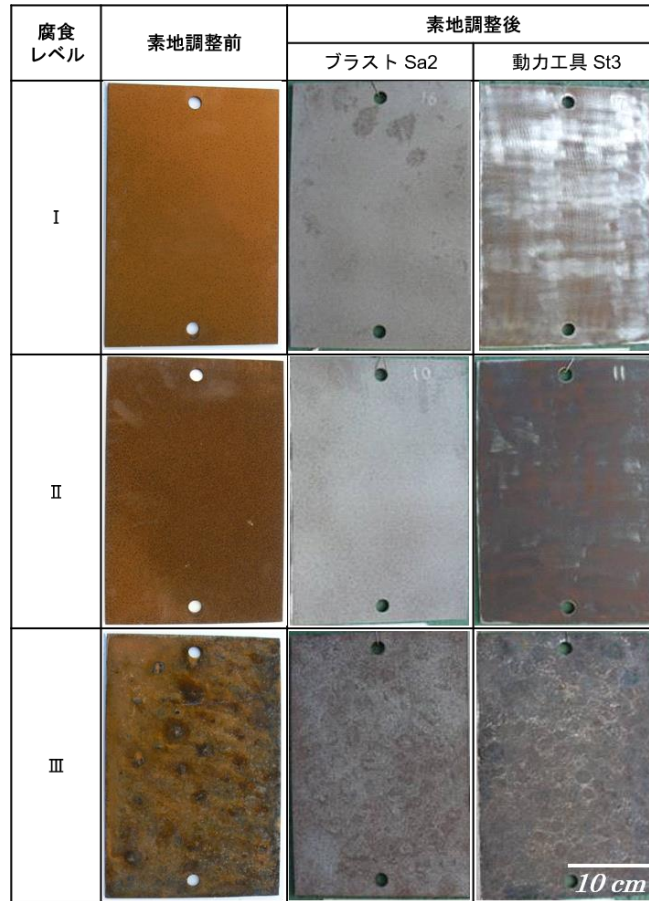
図 1 素地調整前後の耐候性鋼板の代表的な外観

実際の橋梁部材を模擬した試験体での検討に先立ち、耐候性鋼板から切り出した小型の試験片による実験を行った。この実験では、未腐食から腐食が顕著となった状態までを 0～Ⅲまでの 4 段階に分類し、各腐食レベルに属する耐候性鋼板を、素地調整程度、塗装系を変えて補修塗装し、屋外暴露に供した (図 1、表 1)。

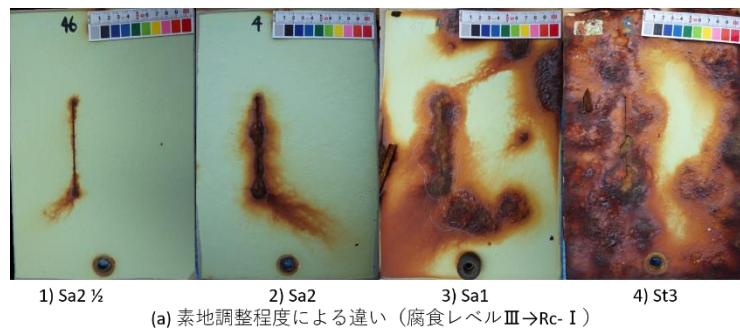
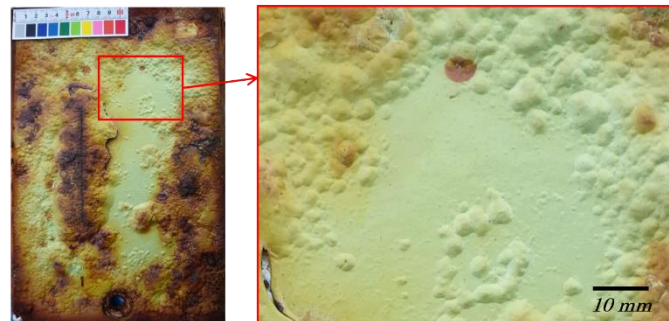
図 2 暴露 10 年後の代表的な試験片外観

補修塗装した耐候性鋼板の暴露 10 年後の代表的な外観写真を図 2 に示す。暴露 10 年後の時点では、補修塗装前の耐候性鋼板の腐食レベル、補修塗装時の素地調整程度、補修塗装系の違いにより塗膜外観

に大きな差異が生じた。特に劣化が著しい試験片では、表面的な塗膜の異状にとどまらず、塗膜下でも鋼材の腐食が大きく進行している状態となった。

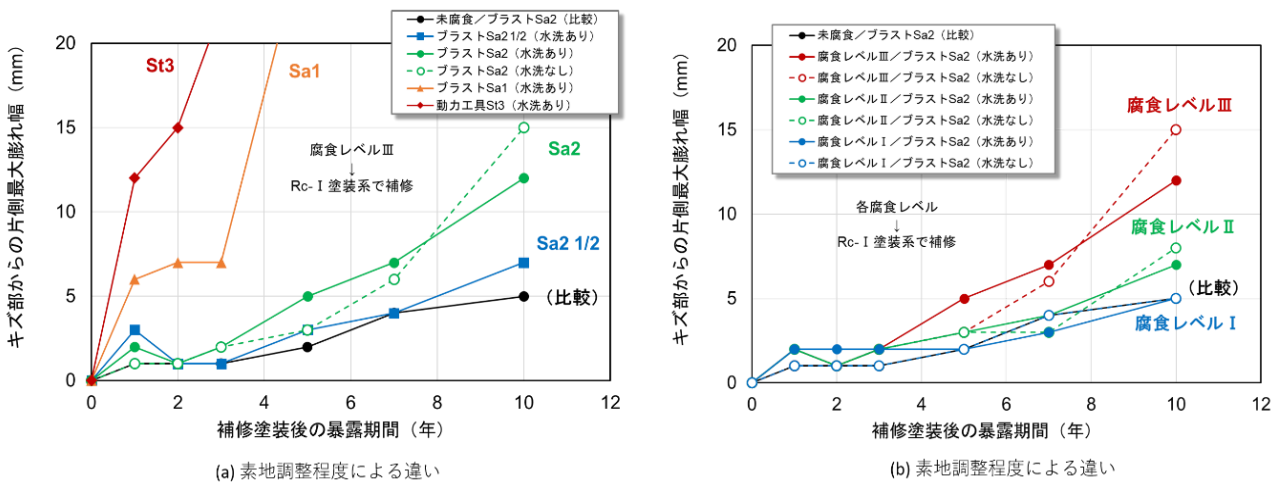
図 3 キズ部からの腐食進展による膨れ幅の経時変化

ブラスト処理し Rc-I で補修した試験片では、暴露 10 年の時点で塗膜外観に明確な差異は生じなかったが、キズ部から進展している腐食の程度を比較すると (図 3)、素地調整程度が高い (すなわち清浄度が高い) ほど、また、補修時の腐食レベルが低いほど腐食の進展が小さく、新品の未腐食鋼板を塗装したものに近い水準で推移していることがわかった。

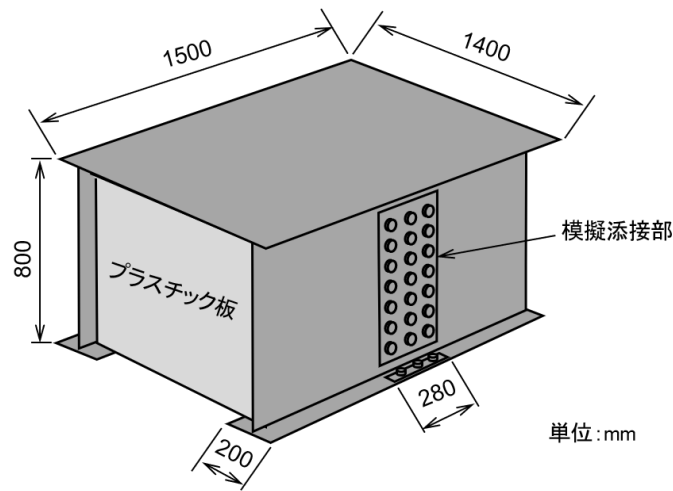
図 4 橋梁模擬試験体の形状および寸法

土木研究所と日本鉄鋼連盟橋梁用鋼材研究会は既往の研究において、無塗装耐候性鋼橋梁模擬試験体の暴露試験を国内 4 箇所で行った。これらのうち、新潟県糸魚川市市振海岸 (以下、北陸暴露試験場と称す) で 5.5 年間暴露され異常腐食した試験体 (図 4) を、補修塗装の検討用として本研究に用いた。鋼材種による違いを確認するため、JIS 耐候性鋼試験体 1 体と、鉄鋼メーカーの異なるニッケル系高耐候性鋼試験体 2 体を選定した。5.5 年間暴露された試験体の状況は、部位により層状さびやうろこ状さびが発生した状態であった (図 5)。なお、試験体の断面には、風の通り抜けを遮るため、暴露開始当初よりプラスチック板が設置されていた。

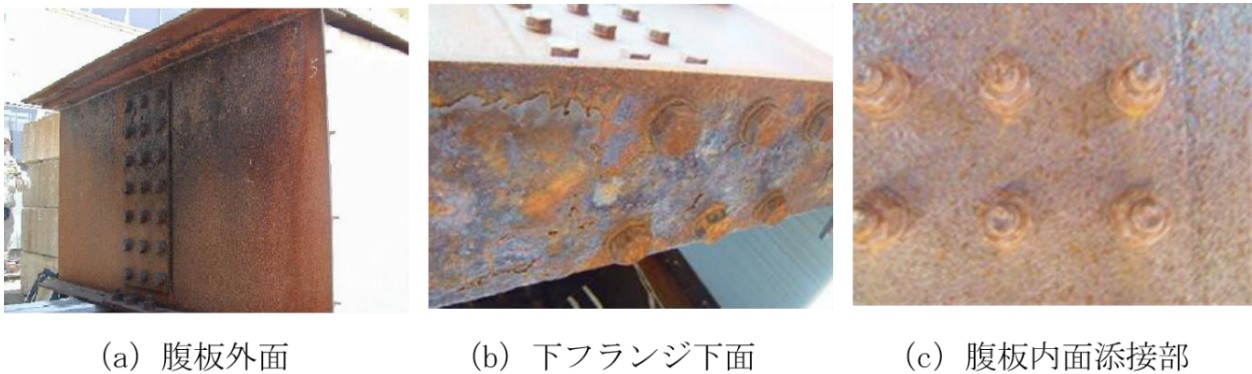
図 5 補修塗装時点における橋梁模擬試験体の典型的な外観

一方で、動力工具処理 (St 3) した区画では多くの部位において 1~30% 程度のさび、4M~2D 程度の膨れが見られた。さびの発生が特に顕著である箇所は、ボルト部、内面天井、上フランジ下面 (海側・山側)、外面海側下フランジ上面であった。腹板一般部でさび発生が顕著となっているのは、天板から下方に 0~400 mm 程度の部位に集中していた。これは補修前にうろこ状さび等の異常さびが発生していた部位 (図 5 (a)) とおおむね一致している。素地調整前の水洗後に行った鋼材表面塩分量の測定では、この部位の塩分量は異常さびが無かった部位に比べて高い結果であった (表 2)。この部位は海から飛来する塩分が構造的に滞留しやすく、また、降雨による付着塩分の洗い流し作用も受けにくいいため、塩分が蓄積して高濃度となり、異常さびの形成につながったものと考えられる。

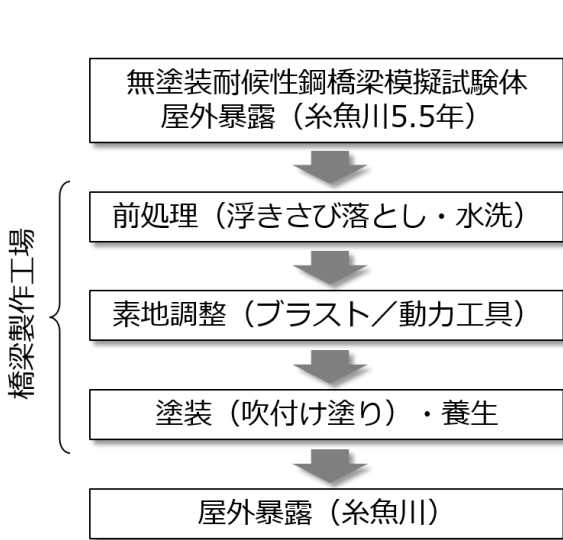
図 6 屋外暴露開始までの流れ

異常腐食した耐候性鋼橋梁模擬試験体の、補修塗装から暴露開始までの流れを図 6 に示す。試験体は橋梁製作工場に輸送し、工場内でハンマー等の手工具による浮きさび落とし、水洗による塩分除去、素地調整、塗装・養生までを行った。素地調整は、鋼道路橋塗装・防食便覧¹⁾塗装編の普通鋼材を対象とした塗替え塗装仕様における素地調整方法に準じ、ISO 8501-1 Sa 2 1/2、Sa 2 (ブラスト処理)、及び St 3 (動力工具処理) の仕上がり程度を目標とした。図 7 に示すように一つの試験体を 3 つの区画に分け、それぞれ異なる仕上がり程度となるよう素地調整を行った。

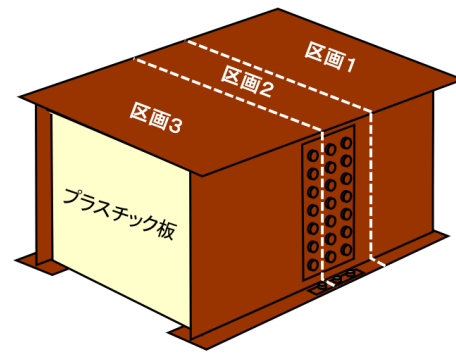
区画	処理方法	目標仕上がり程度	到達仕上がり程度
区画 1	プラスト	Sa 2 1/2	Sa 2
区画 2	動力工具	St 3	St 3
区画 3	プラスト	Sa 2	Sa 1~2

図 7 試験体の区画と素地調整

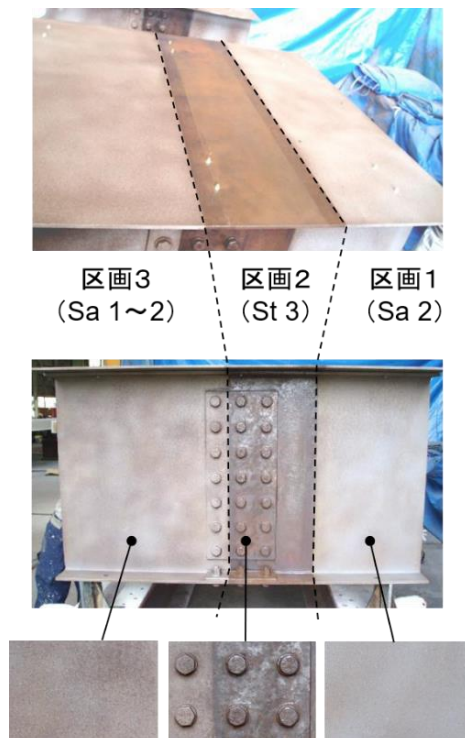
図 8 素地調整後の試験体外観の例

水洗後及び素地調整後に鋼材表面に付着していた塩分量を、電気伝導度法により測定した結果を表 2 に示す。試験体は腹板が海岸線と平行になるように暴露されており、表中では海に面した側を海側、海と反対側を山側として示している。試験体の海側腹板外面では素地調整後の表面塩分量が 50 mg/m^2 以下となったのに対し、山側腹板外面や内面では、水洗後さらに素地調整した後も多くの箇所では 100 mg/m^2 を上回る塩分が残った。鋼道路橋塗装・防食便覧¹⁾では塗装時に被塗面（塗膜面）に残存する塩分の許容量を 50 mg/m^2 以下としていることから、この値を目標として、該当箇所を中心に再度水洗をした。いずれの箇所もおおむね 50 mg/m^2 を下回る測定値となったが、素地調整で除去しきれなかったさびの内面にはさらに多くの塩分が残存しているものと推察される。素地調整後の試験体外観の例を図 8 に示した。

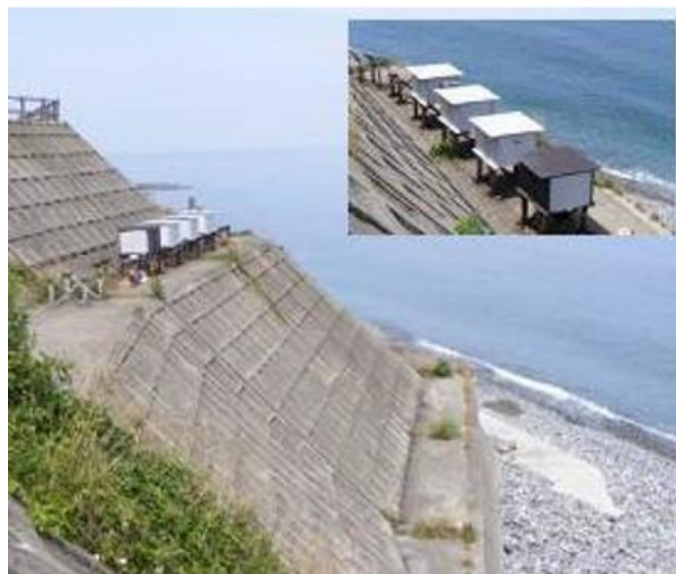
図 9 補修塗装試験体の暴露状況

塗装後の試験体は、補修前の暴露箇所と同じ北陸暴露試験場に暴露した (図 9)。設置場所は離岸距離、海面からの高さともに約 10 m 程度である。試験体の後背地にはコンクリート法面が近接しており、海から飛来した塩分が試験体の山側や内面に蓄積しやすい環境である。屋外暴露試験における塗膜の調査項目は、外観観察 (一般部、フランジ部、ボルト部のさび、膨れ、カット部の片側最大膨れ幅)、付着性 (一般部) とした。さびは発生面積率 (ASTM D610-01)、膨れは大きさ及び頻度 (ASTM D714-02) で評価した。付着性についてはプルオフ式付着性試験機 (エルコメーター: 106) を用いて試験し、破壊強さと破壊形態 (ASTM D4541-02) とで評価した。

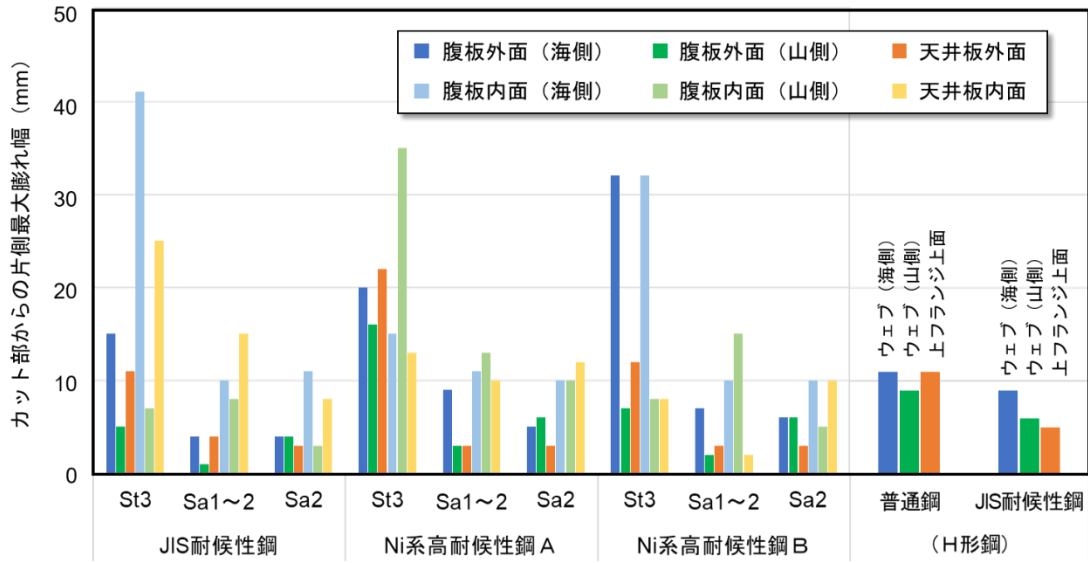
図 10 補修塗装した橋梁模擬試験体塗膜におけるカット部からの膨れ幅 (暴露 15 年)

補修前の試験体の腐食状況や補修塗装時の素地調整の仕上がり程度の違いにより、暴露 15 年までの間に塗膜外観に大きな差異が生じた。特に劣化が著しい部位では、表面的な塗膜の異状にとどまらず、塗膜下でも鋼材の腐食が大きく進行している状態となっている。暴露 15 年経過時点における塗膜外観評価結果の一例を表 3 に、カット部からの膨れ幅を図 10 に、代表的な塗膜外観写真を図 11 にそれぞれ示す。塗膜劣化の傾向は暴露 1~13 年経過時点の結果^{6~11)}と同様であり、部位による劣化程度の差異が更に大きくなった。

比較で暴露している H 形鋼試験体については、普通鋼材も JIS 耐候性鋼材も、ウェブ一般部、フランジ部ともにさびや膨れはほとんど発生しておらず、塗膜外観は良好な状態であった。以上のことから、今回の供試塗装系は、厳しい腐食環境においても長期の耐久性を有していると考えられる。一方で、補修塗装した試験体の塗膜劣化状況を踏まえると、補修塗装における素地調整の仕上がり程度によっては、塗膜寿命を大幅に短縮する懸念があると言える。カット部から進展した腐食の程度(膨れ幅)を比較すると(図 10)、補修塗装した試験体のうち動力工具処理 (St 3) した部位の一部で腐食が先行しているが、その他は現状では H 形鋼と大差がない。これは、第 1 層として塗装している有機ジンクリッチペイントのカット部からの腐食進展を抑制する効果が相対的に大きく、塗装時の鋼材素地状態や鋼材種の違いによる塗膜変状の差異が表れにくいと推察される。

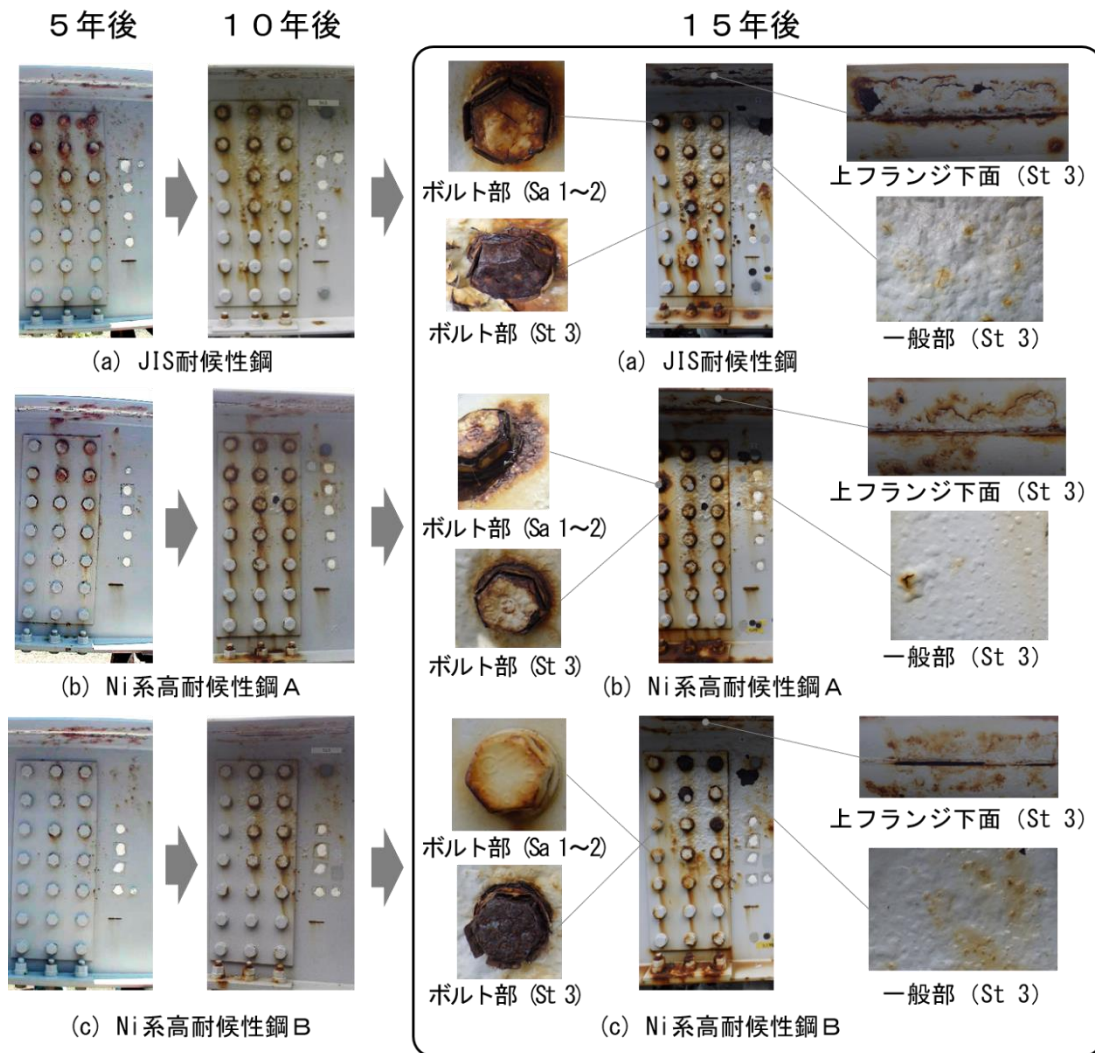
図 11 補修塗装した橋梁模擬試験体の代表的な塗膜外観 (山側外面)

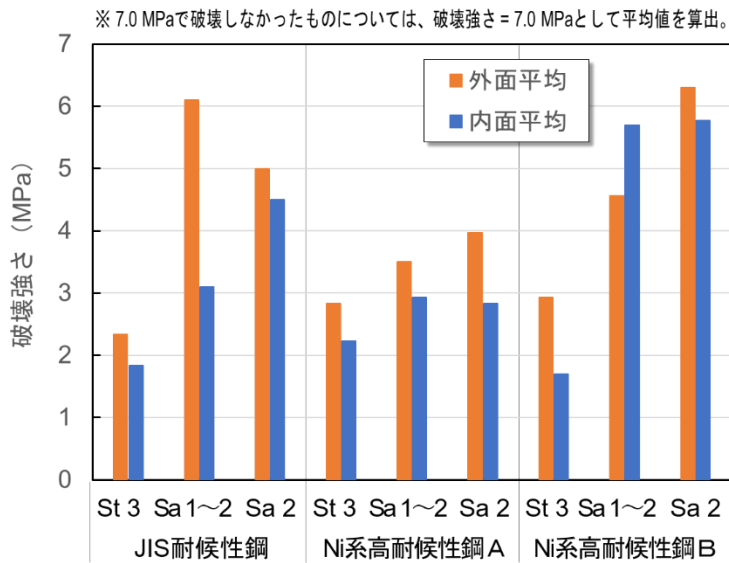
図 1 2 塗膜の破壊強さ

暴露 15 年経過時点における耐候性鋼橋梁模擬試験体塗膜の破壊強さを図 12 に、プルオフ試験後の破壊箇所評価結果の一例として JIS 耐候性鋼橋梁模擬試験体の結果を表 4 に示す。

同一試験体の同一素地調整程度で比較した場合、部位による塗膜付着性の差異に明確な傾向は認められなかった。H 形鋼(普通鋼材および JIS 耐候性鋼材)における破壊強さの平均値はそれぞれ 2.7MPa 、 3.4MPa であったのに対し、橋梁模擬試験体外面のブラスト処理 (Sa 2 または Sa 1~2) した部位では、 $3.0\sim 7.0\text{MPa}$ 以上 (JIS 耐候性鋼)、 $2.1\sim 7.0\text{MPa}$ 以上 (Ni 系高耐候性鋼 A)、 $3.6\sim 7.0\text{MPa}$ 以上 (Ni 系高耐候性鋼 B) となり、H 形鋼と同等以上の十分な塗膜付着力が示された。一方で、動力工具処理 (St 3) した部位ではブラスト処理した部位よりも破壊強さは小さく、補修塗装前の素地調整の仕上がり程度によって明確に差異が生じた。動力工具処理 (St 3) した箇所での破壊形態はいずれもさび層内での凝集破壊が支配的であり、素地調整時に残存したさび層が経年で成長し、脆弱部になったことがこれらの結果につながったものと考えられる。
