Structure Painting

Vol.44

橋梁・鋼構造物塗装

アーチ橋上部塗替え塗装における新しい素地調整

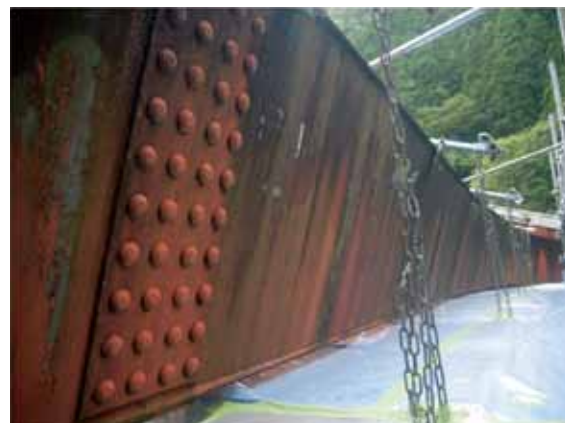
写真-2 塗替え前の腐食劣化状況

新設時の塗装は鋼道路橋塗装便覧（平成2年版）のA2塗装系（表-2）が適用され、架設時の塗装完了が1993年6月であり、図-1に示す山間部の環境で約22年供用され、その間に塗替え塗装がなされていない。塗膜劣化や発錆状況は経年劣化により特に日射や降雨等に直接曝されるアーチ上部の上面で塗膜劣化（白亜化による塗膜減耗）が著しく、多くの発錆が認められ

た。アーチ側面や下面では発錆程度が少なく防錆機能を概ね保っている状態であったが、塗膜の劣化はかなり進行している状態であった。

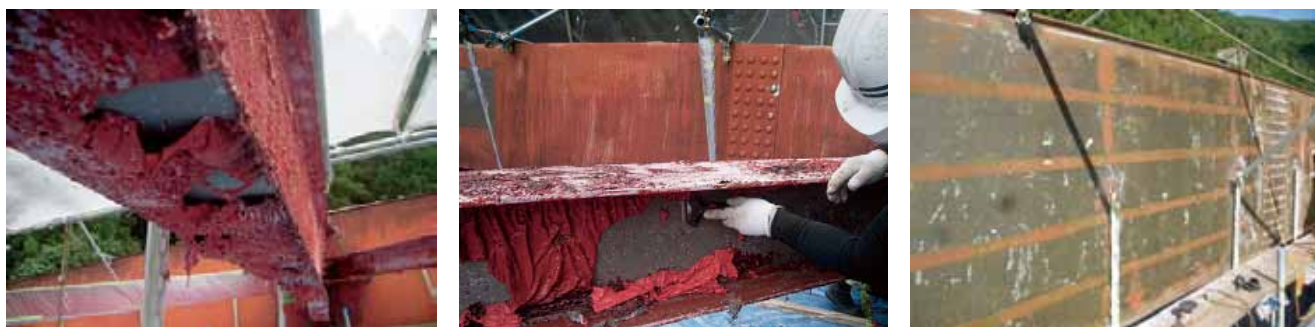
写真-5 塗膜剥離剤による剥離状況 (左：膨潤軟化状態、中：スクレーパー除去：右：除去後の状態)

「ネオリバー橋梁用」による塗膜の膨潤軟化状況、スクレーパーによる膨潤軟化塗膜の除去状況および塗膜除去後の状況を写真-5 に示す。旧塗膜のシアナミド鉛塗膜、MIO 塗膜、長油性フタル酸樹脂塗膜は塗膜剥離剤によって膨潤軟化し、スクレーパーで容易に剥がすことができたが、さびと長ばく形エッチングプライマー塗膜は塗膜剥離剤では除去されず残存した。

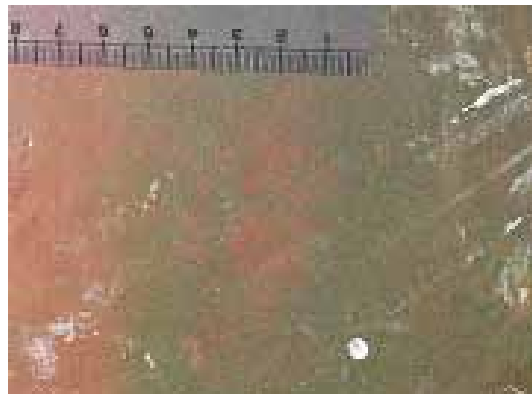
写真-7 処理前の塗膜状態

ブラスト面形成動力工具で処理する前の状態は、さびと長ばく形エッチングプライマーで僅かにシアナミド鉛ペイント塗膜が残存している状態 (写真-7、8) で

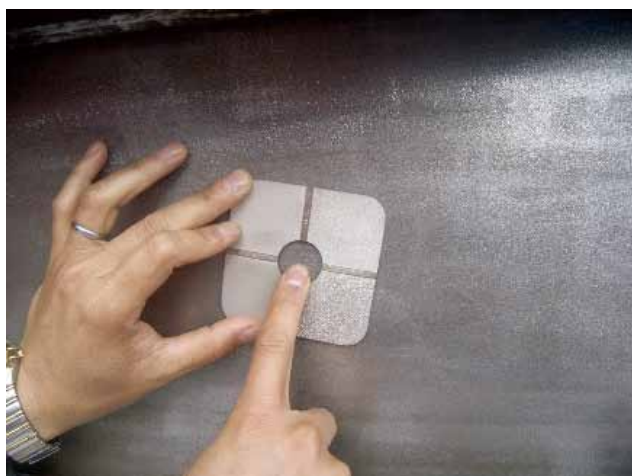
写真-10 表面粗度比較板との対比

あった。写真-8 はプラスト面形成動力工具で処理している状況で、処理後の表面状態を写真-9 に示す。残存塗膜である長ばく形エッチングプライマーが完全に除去され、素地調整1種の表面が得られている。素地調整1種の品質はISO 8501-1 の見本帳 (B の Sa2.5) と比較確認し、表面粗度はISO 8501-1 の粗さコンパレーターで検査 (写真-10) した結果、除錆度、表面粗度とも目標とするプラスト処理面と同等であることを確認できた。

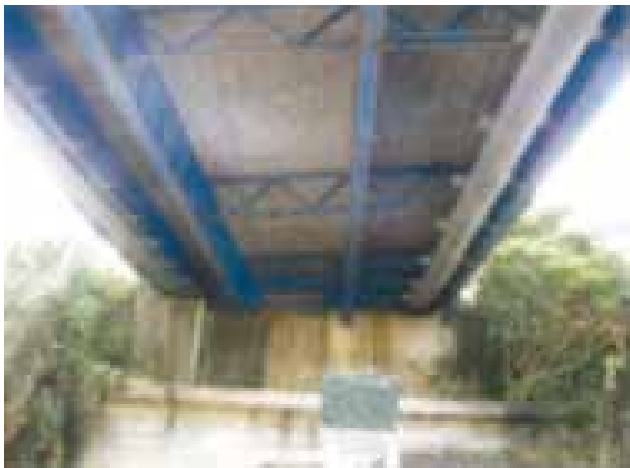
写真-1 SS橋 施工前

SS 橋は海岸至近を通る国道に架かる橋梁で、海からの飛来塩分を直接受ける腐食環境が厳しい場所に立地し、直近では平成 22 年度に Rc-I 塗装系による塗替え塗装が行われた。本橋では素地調整前に荒ケレンやフランジエッジ部の R 加工、素地調整後の清掃などが実施されており、一般的には適切な施工品質が確保されていたと評価できる施工であったが、1 年余りで腐食が再発した。本橋の施工前後の状況を写真-1・写真-2 に示す。

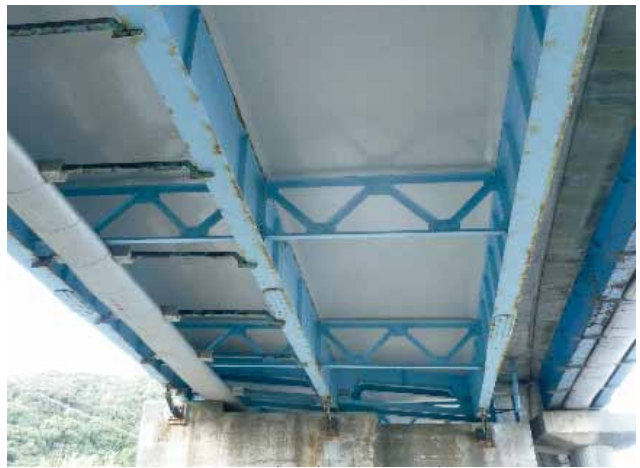
写真-2 SS橋 施工後1年2ヵ月

は前述の品質管理項目の内、除錆度、表面粗さ、表面附着粉塵が管理されていた。しかし、施工から約3ヵ月が経過した時点で元々腐食していた部分にさびが再発した。橋梁の架橋地点の状況を写真-3に、塗替え塗装前ならびに塗替え塗装後3ヵ月を経過した時点の状況を写真-4～写真-6に示す。

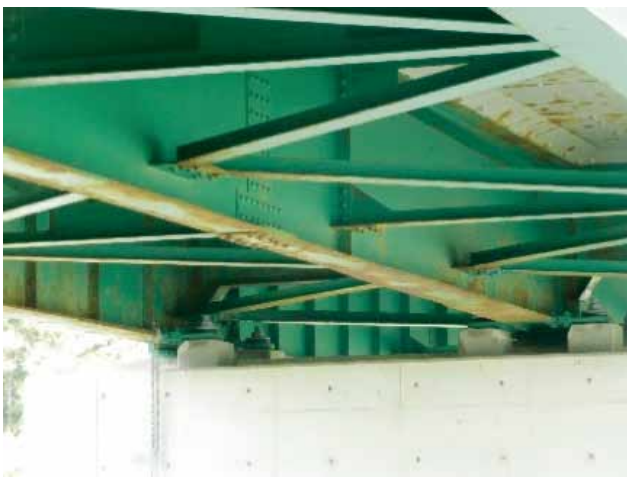
写真-7 FS橋 施工前
(Rc-Ⅲ塗装系施工後3年)

上で計測した1年間の飛来塩分量は平均0.67mddであり、非常に厳しい飛来塩分環境であった。本橋は昭和42年の竣工からこれまでに数度にわたる塗替えが行われ、直近では平成18年にRc-Ⅲ塗装系により塗替えられていた。しかし、平成18年の塗替え直後から点錆びが現れ始め、約3年が経過した時点において全長にわたり主桁や横構、対傾構に著しい腐食損傷が発生した(写真-7)。そのため、平成26年度には橋梁全体を対象としてRc-I塗装系による塗替えを行うこととなった。

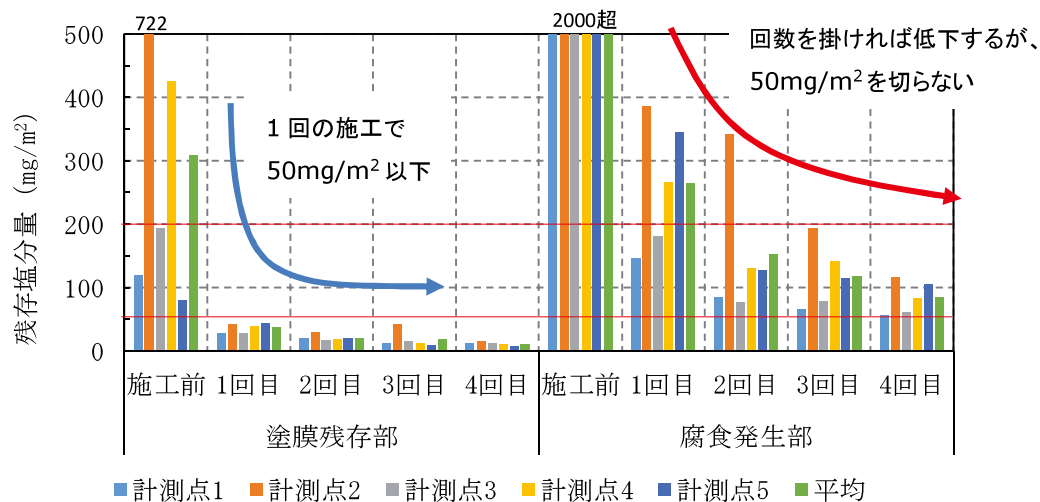
図-2 プラスト施工による残存塩分量の推移

まず1回目のブラスト施工として、対象部位の除錆度が所定値 (ISO Sa 2 1/2) となるよう仕上げた。施工時間は1.5時間を要した。その後、同じ試験対象部位に対して1.0時間ずつの3回のブラスト施工を行い、各施工回数ごとに主桁下フランジ下面の鋼材素地面の残存塩分量を電導度法により5箇所ずつ計測した。各施工回数ごとの計測結果を図-2に示す。

塗膜残存部は、施工前に平均で300mg/m²であったものが、1回目の施工で全て目標上限値の50mg/m²を下回った。一方、腐食発生部については、施工前には2,000mg/m²を超え、1回目の施工により錆とともに塩分も一気に減少したが、平均で260mg/m²は残存することとなった。その後も回数を重ねるごとに徐々に減少したが、4回目の施工後においても50mg/m²を下回るものはなかった。しかし、3回目では5箇所すべてが200mg/m²以下となる結果が得られ、4回目では平均で84mg/m²となった。この結果から、ブラストを入念に行えば200mg/m²以下は安定して確保できるとこと、ブラスト施工の施工回数を重ねても塩分量低減の効果が薄れ、また工期や施工コストを考慮すると4回程度が限度であること、さらに既往の研究報告⁴⁾を考慮し、本工事における素地面の残存塩分量の管理目標

として、塗膜残存部は50mg/m²、腐食部については200mg/m²とした。本来、腐食発生部の要求性能としては塗膜残存部と同等、あるいはより厳しくすべきであるが、現時点ではやむを得ないと考えている。この管理値を採用するにあたって、妥当性検証のため、プラストとウェス水拭きにより残存塩分量を50mg/m²以下とした施工部を設け、経過観察を行っている。

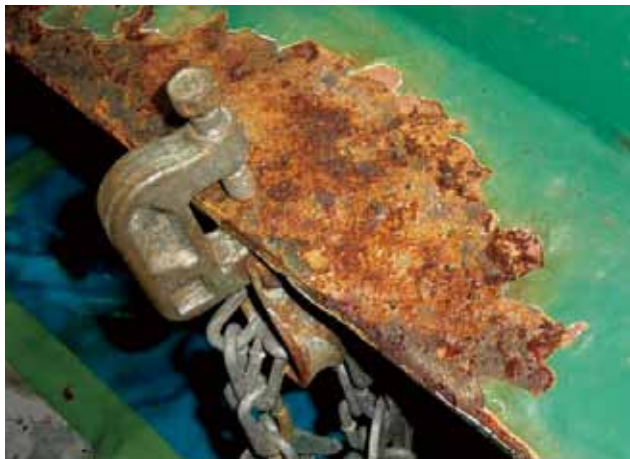
写真-8 足場クランプ部

本橋の塗装足場は、一般的なパイプ吊り足場が採用された。吊り足場は足場荷重を橋体で支持するため、主桁下フランジに吊りチェーン金具(クランプ)が取り付けられる。このクランプが取り付けられた部分は、クランプを外さない限り塗装ができないため、一般的には足場を解体する時点まで放置され、局所的なタッチアップ塗装が行われている。しかし、本橋ではクランプ部にも著しい腐食損傷が生じている(写真-8)ことから、これまでの方法では早期さび再発の起点になることが容易に想像された。そこで、本橋では塗装工程の途中でクランプを盛替え、写真-9に示す小型プラスト機により素地調整を行い、クランプ部に対しても他の一般部と同等の耐久性を確保する施工を行った。クランプの盛替えと塗装施工の手順は以下の通りである。①足場架設時のクランプ位置のまま、1径間全体を素地調整とジンク層塗装まで行い、その後、クランプを50mmほど移動させる(盛替える)。②この状態で、

当初のクランプ位置に素地調整とジンク層塗装を行い、さらに盛替えたクランプ位置以外の径間全体を下塗り、中塗り、上塗りまで終わらせる。③次に、盛替えたクランプを当初位置に戻し、残された盛替えクランプ跡のみに下塗り、中塗り、上塗りを行うことにより径間全体の塗替えが完了する。本橋ではクランプ部の局所にも小型ブラストを用い、素地調整に関する品質管理も他の一般部と同等とした。なお、本橋におけるクラ

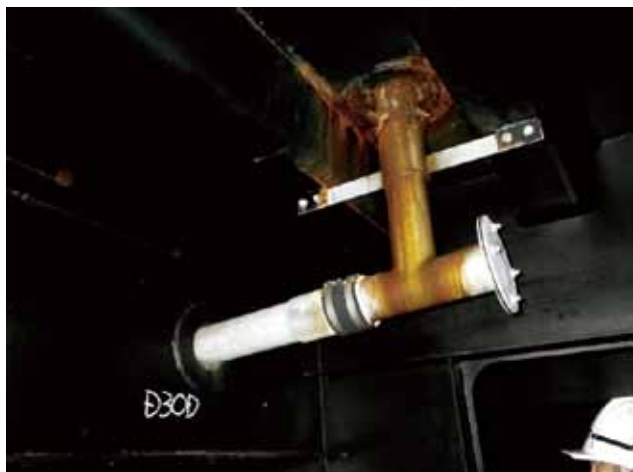
写真-11 箱桁内部の排水柵から漏水

AC橋は青森県が管理する耐候性材を使用した4径間連続鋼床版箱桁橋である。路面上の排水柵が箱桁直上に位置し、排水管が箱桁を貫通する構造であった。昭和61年の建設から25年が経過した平成23年に箱桁内部を調査したところ、箱桁内部の排水柵や排水管の継ぎ手部から漏水が見られ、箱桁内部に著しい腐食が発生していた⁵⁾(写真-11, 12)。積雪地方の鋼床版橋であるため、凍結防止剤が多量に使用され、箱桁内部も高い付着塩分が検出された。この結果、塗膜欠陥が生じやすい溶接部を中心に著しい腐食が生じ、最大で数mmのオーダーでの板厚減少が生じていた。

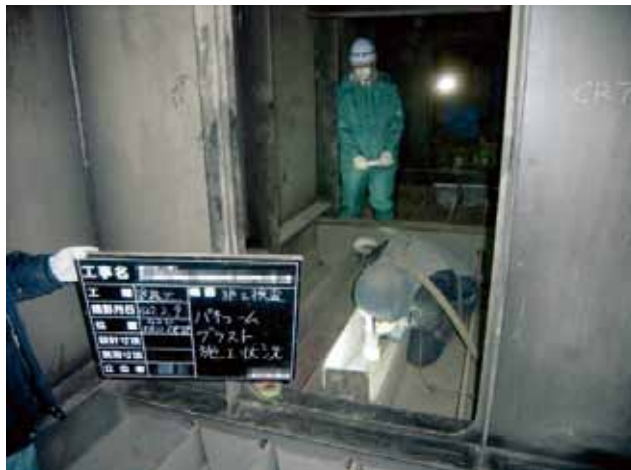
写真-15 ブラスト施工状況

これらの検討結果を基に、平成26年度には箱桁内部の塗替え塗装の実施工が行われた。塗替え範囲は下フランジ上面やウェブの立上り20cm等の腐食損傷が生じた限定的な範囲に留め、腐食損傷が生じていない大部分はそのまま放置することとした。塗替え塗装仕様は便覧に示されるRd-Ⅲの素地調整を1種ケレンに変更した塗装系(Rd-Iと呼称、表-2)を用いた。ブラストによる素地調整を行っているが、閉鎖空間内での塗替え塗装となるため、有機溶剤を用いる塗料(ジンクリッチペイント等)は使用していない。施工状況並びに完成状況を写真-15、写真-16に示す。

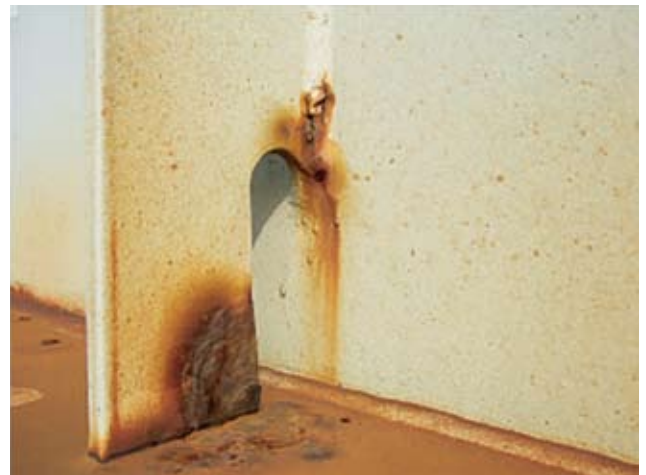
図-2 局所的な塗膜変状および腐食を生じた部材の例

鋼構造物は複数の部材から構成されることで複雑な形状を有する。このため大部分では健全な塗膜が存在する一方で、狭隘部や角部、添接部や部材下面などでは比較的早期に塗膜変状や腐食が生じ、塗膜の劣化は構造物全体で均一に進行しないことが多い。局所的な塗膜変状および腐食を生じた部材の例を図-2に示す。

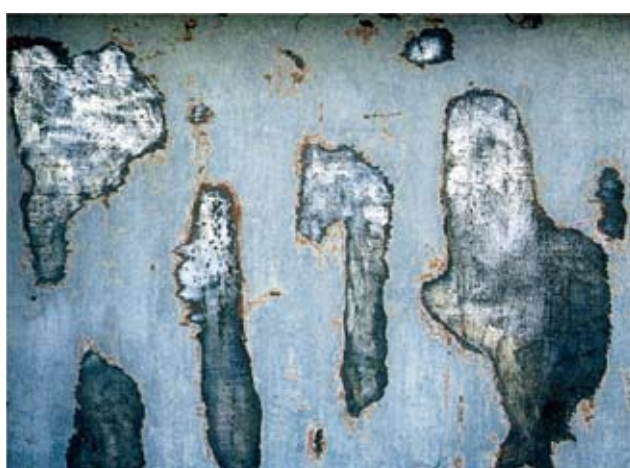
図-4 素地調整後の見本写真⁴⁾

動力工具を用いて替ケレン-2を適用した状態であり、鋼素地露出箇所にさびは残存していない

の見本を図-4に示す。

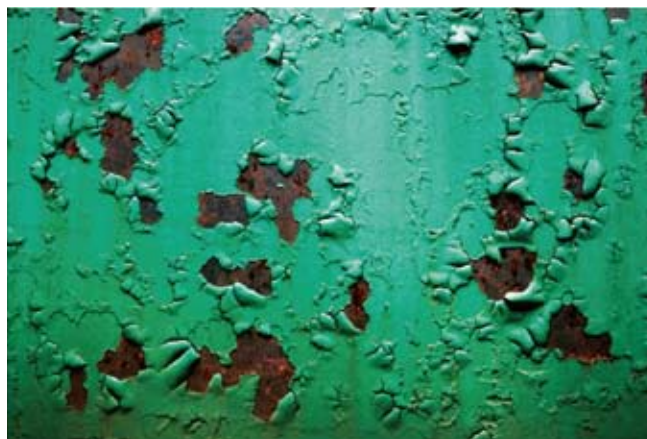
図-6 塗膜変状事例

旧塗膜からの割れ

鋼素地からの剥がれ

る割れや剥がれが顕在化している。塗膜変状事例を図-6に示す。

こうした塗膜変状は比較的厚い旧塗膜が残存した箇所で生じることが経験的に知られており、せん断力などの作用によって容易に剥離する場合が多い。このため、本来であれば活膜とは言えない状態ではあるが、塗替え前には上記の塗膜変状が見られないために活膜と誤認される場合がある。また、これまでの基準類では主な塗膜変状を点さび及び点さびが拡大した剥がれとしており、塗膜の割れ、剥がれに対して十分な対処方法が記載されていなかったため、塗膜変状を見落とされていたことが指摘される。

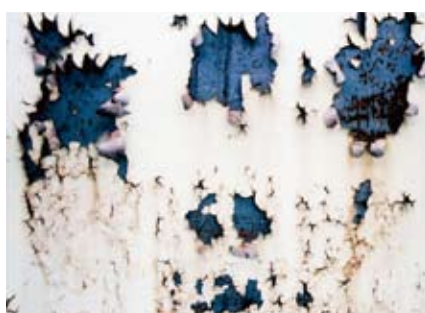
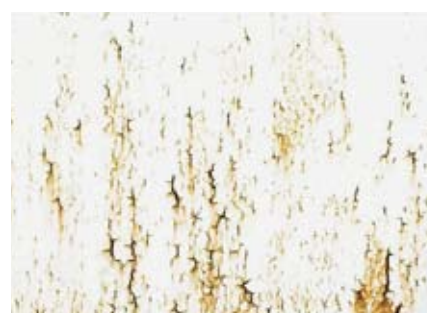
図-7 塗膜の割れ、剥がれの評価見本例⁴⁾

従来の塗膜劣化程度見本
(点さびに起因する塗膜変状)

塗膜の割れの評価見本

塗膜の剥がれの評価見本

このような状況を受け、近年改訂された「塗装指針」では、事業者側が活膜の範囲を特定する際の評価基準に塗膜の割れ、剥がれの見本を新たに追加した(図-7)。また、旧塗膜の除去範囲を詳細に把握するため、塗替え工事より前に塗膜状態調査を行うことを基本とする旨を追加した。調査方法の例としては、スクレーパーなどの手工具の適用のほかに、JIS K 5600-5-6「塗料一般試験方法 第5部：塗膜の機械的性質 第6節：付着性(クロスカット法)」に準じた基盤目試験の適用が挙げられる。これは、試験箇所の膜厚に応じ

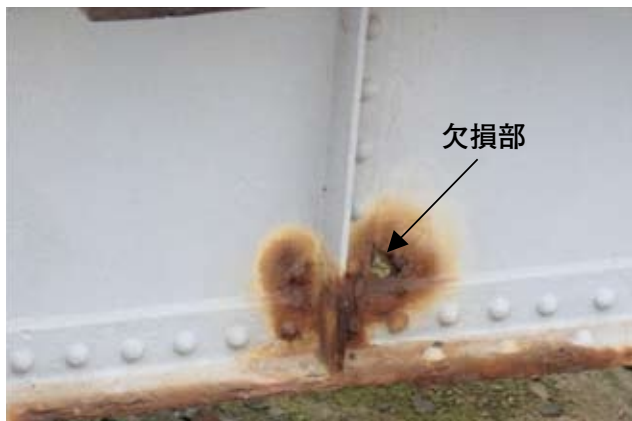
図-8 局所的な腐食により部材の欠損に至った事例

近年、塗装周期の延伸による維持管理費用の削減を目的に、橋梁の設置環境を問わず、長期防錆型塗装系が広く適用されている。しかしながら、前述のように塗膜劣化の進行程度は部位によって異なり、塗膜自体の耐久性に影響されないことが多い。沿岸部の橋梁のように腐食性の高い環境に設置された鋼鉄道橋では、大部分の塗膜は健全であるが局所的な腐食が進行するため、全面塗替えを行う前に部材の欠損に至るまで腐食が進行する場合がある（図-8）。

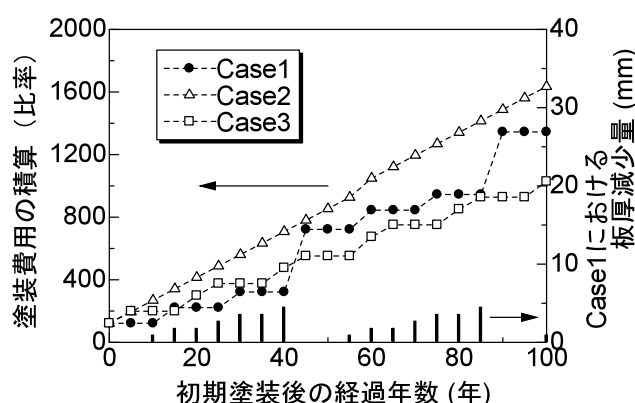
- 注1：腐食性の高い環境に設置された鋼構造物の塗替えを想定したもので、各 case の条件は以下の通りとした。
- ・ Case1: 動力工具を主体とした全面塗替えで、腐食進行による部材板厚の減少やそれに伴う補修・補強作業が生じる。
 - ・ Case2: 動力工具を主体とした部分塗替えで、腐食進行を抑制するため短期間での塗替え工事が発生する。
 - ・ Case3: プラストを主体とした部分塗替え。

注2：塗料費用の積算は、替ケレン-3 での塗替え費用に要す。費用を 100 として計算した。

このように、従来の全面塗替えでは対応困難な状態の鋼鉄道橋が増加しつつあるのが現在の課題として挙げられる。この課題への対策の一つは、なるべく容易に部分塗替えを行うことができるように基準類の改訂を行うことである。近年改訂された「塗装指針」では部分塗替えを実施する際の判定フローが導入されたほか、部分塗替えを実施することでの維持管理費用の低減効果例を示している（図-9）。また、筆者らは部分塗替えを実施すべき腐食性の高い環境下の鋼鉄道橋を簡易に選定する手法を検討しており⁹⁾、個々の橋梁で個別の防食設計を導入することによる維持管理手法の適正化が期待される。
